TRANSACTION

Votre N° de dossier : 1377744

Bien immobilier expertisé : **CHATEAU D ARBERATS
64120 ARBERATS SILLEGUE**

Visite effectuée le : **13/01/2022**
Nature / état de l'immeuble : **Château**

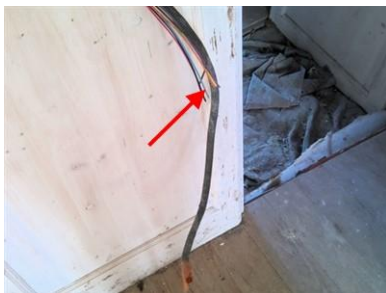
Photo PhEle001

Libellé de l'anomalie : B7.3 a L'Enveloppe d'au moins un matériel est manquante ou détériorée.

Remarques : Présence de matériel électrique en place dont l'enveloppe présente des détériorations ; Faire intervenir un électricien qualifié afin de remplacer les matériels présentant des détériorations

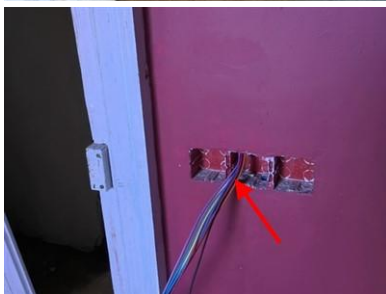
Photo PhEle001

Libellé de l'anomalie : B7.3 a L'Enveloppe d'au moins un matériel est manquante ou détériorée.

Remarques : Présence de matériel électrique en place dont l'enveloppe présente des détériorations ; Faire intervenir un électricien qualifié afin de remplacer les matériels présentant des détériorations

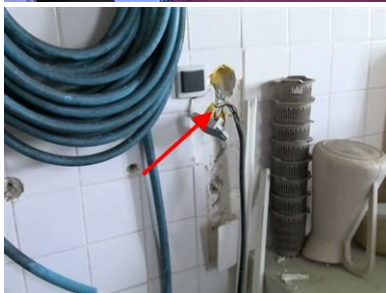
Photo PhEle001

Libellé de l'anomalie : B7.3 a L'Enveloppe d'au moins un matériel est manquante ou détériorée.

Remarques : Présence de matériel électrique en place dont l'enveloppe présente des détériorations ; Faire intervenir un électricien qualifié afin de remplacer les matériels présentant des détériorations

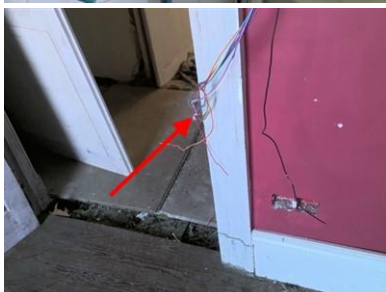
Photo PhEle002

Libellé de l'anomalie : B7.3 d L'installation électrique comporte au moins une connexion avec une partie active nue sous tension accessible.

Remarques : Présence de connexion de matériel électrique présentant des parties actives nues sous tension ; Faire intervenir un électricien qualifié afin de remplacer les matériels présentant des parties actives nues sous tension

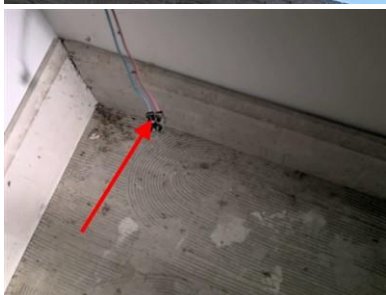
Photo PhEle003

Libellé de l'anomalie : B8.3 b L'installation comporte au moins un matériel électrique inadapté à l'usage.
