# CONSTAT DE L'ÉTAT PARASITAIRE

N° de dossier : **MA2304061555-Salle polyvalente**

Date de réalisation : **14/04/2023**

Château d'Arberats (Salle polyvalente)

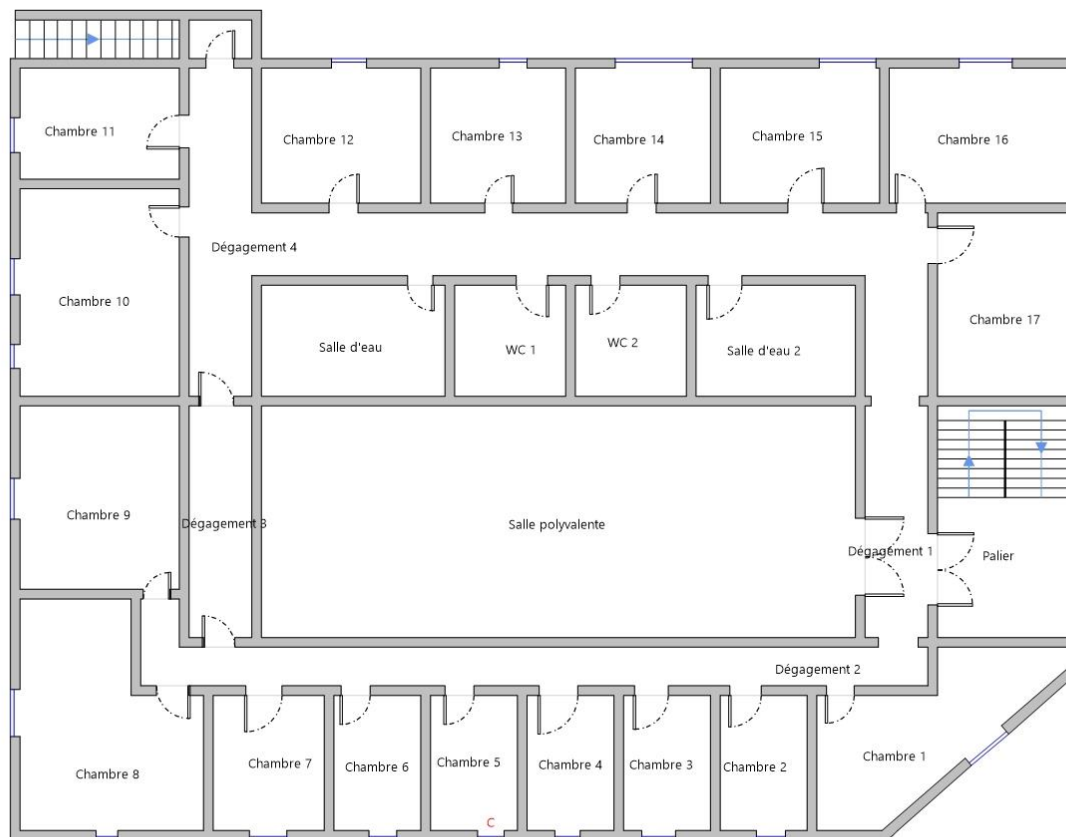
1er Etage

C = Champignon

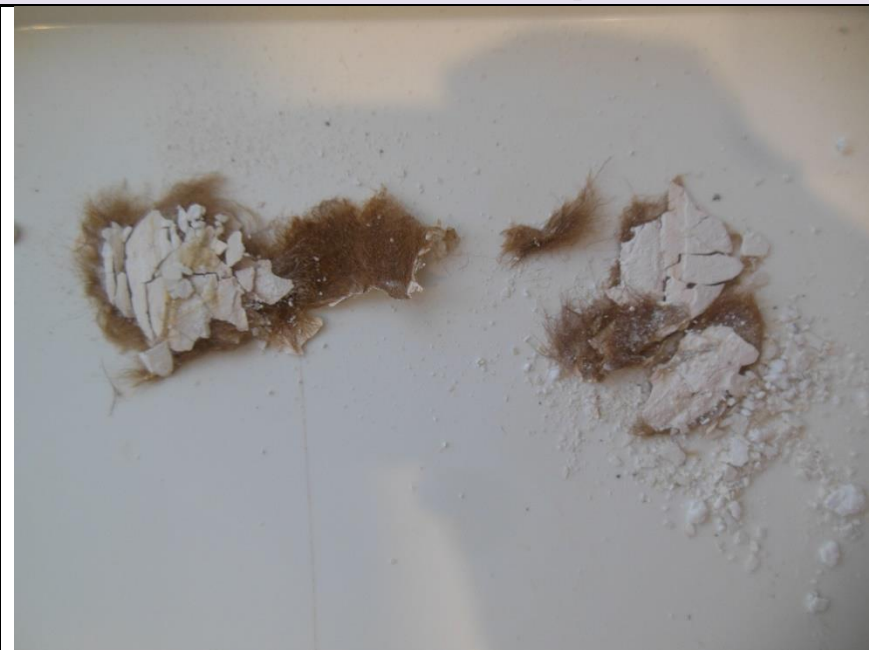
### D – Photo(s) du ou des échantillon(s) à la réception du colis (P1) ANNEXES

Mycélium de couleur rouille (ozonium)

**Remarques :** l'assèchement du milieu suffit généralement à tuer le champignon. Pas de traitement spécifique, aucun traitement des maçonneries.

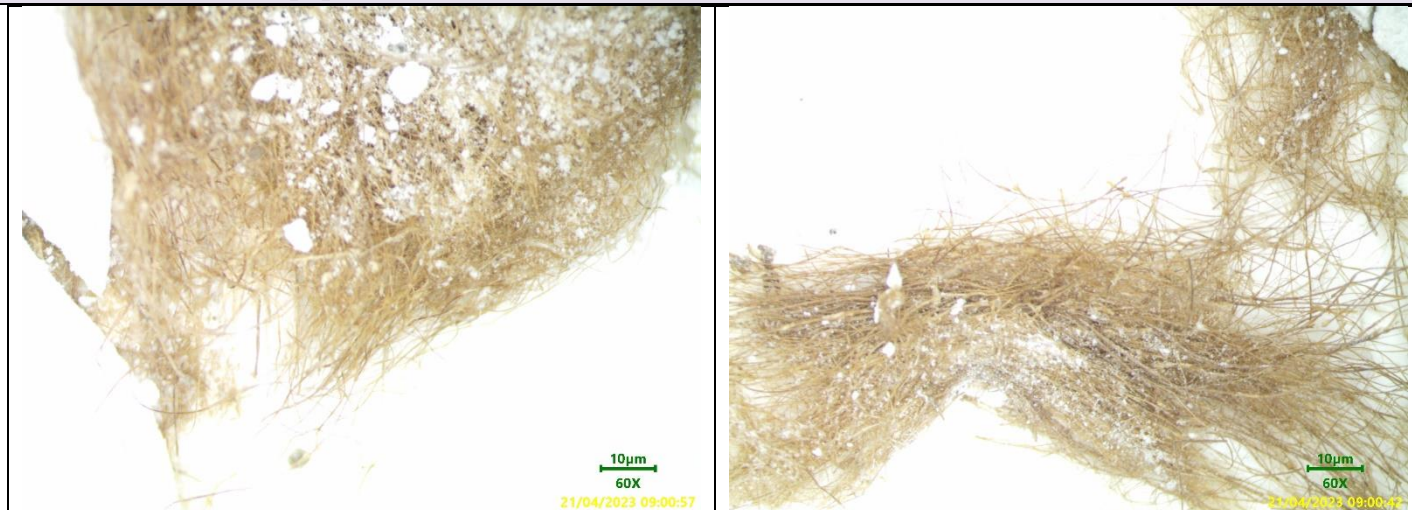
## E – Examen macroscopique

Ozonium d'une espèce de Coprin.

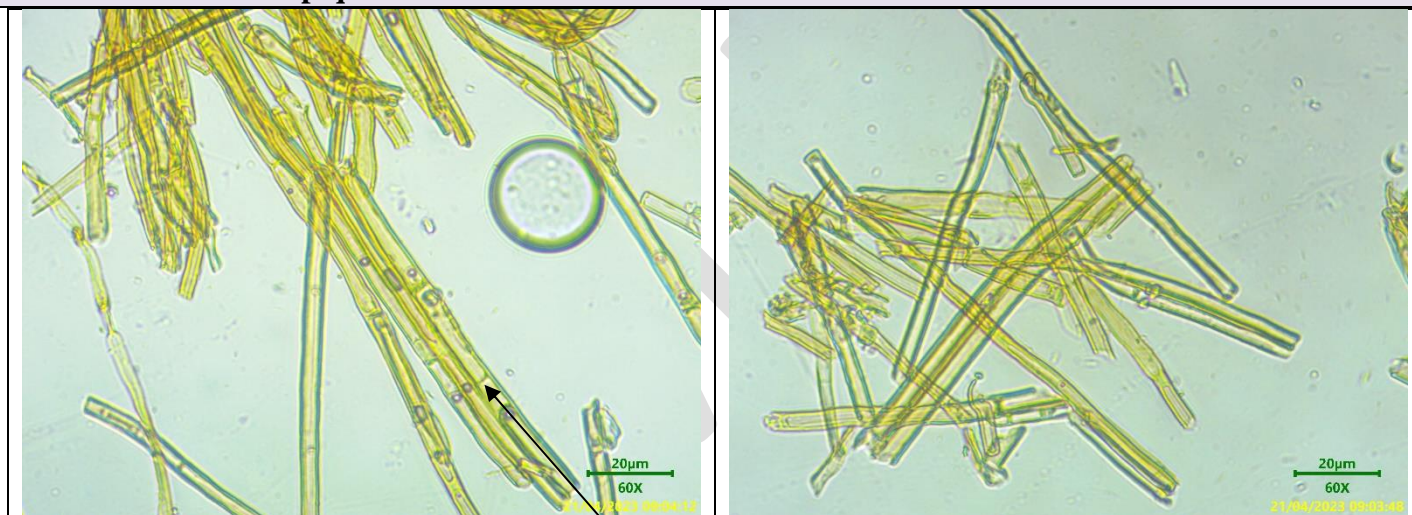
## F – Examen microscopique

Hyphes plus ou moins septées et bouclées du mycélium végétatif.

Il s'agit d'hyphes végétatives, à parois épaisses, cloisonnées, de couleur rouille macroscopiquement, apparaissant teintées de jaune à jaune orangé sous le microscope.

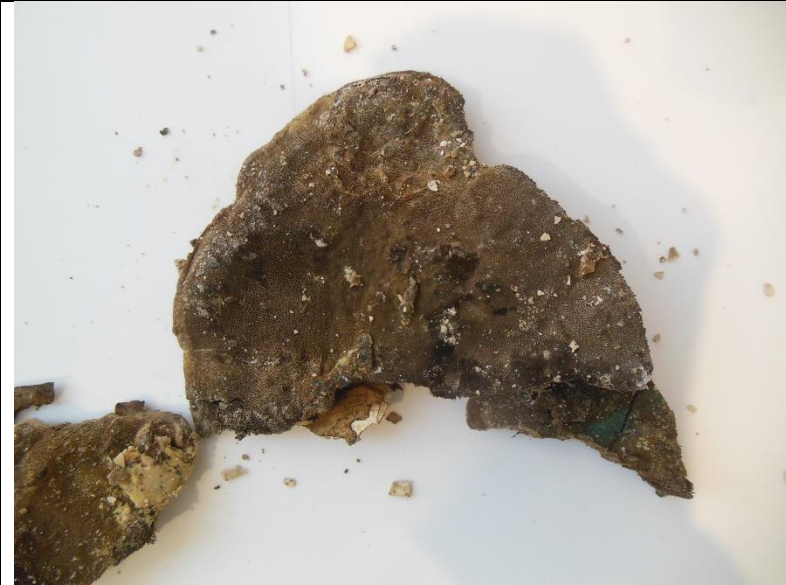
#### D – Photo(s) du ou des échantillon(s) à la réception du colis (P2) SALLE POLYVALENTE

Sporophore poré

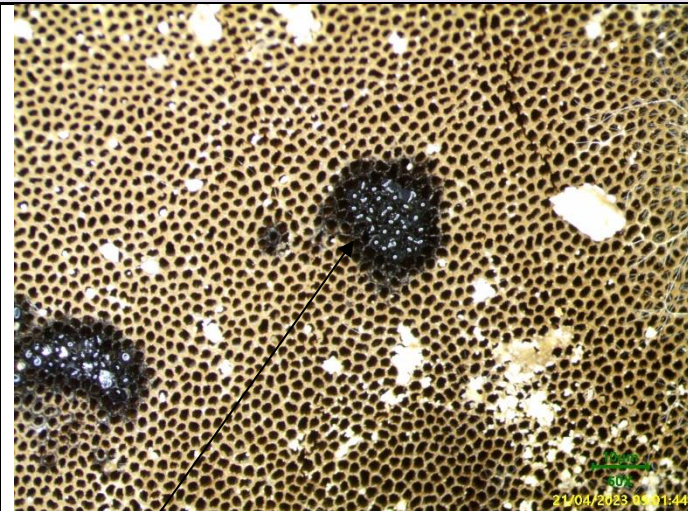
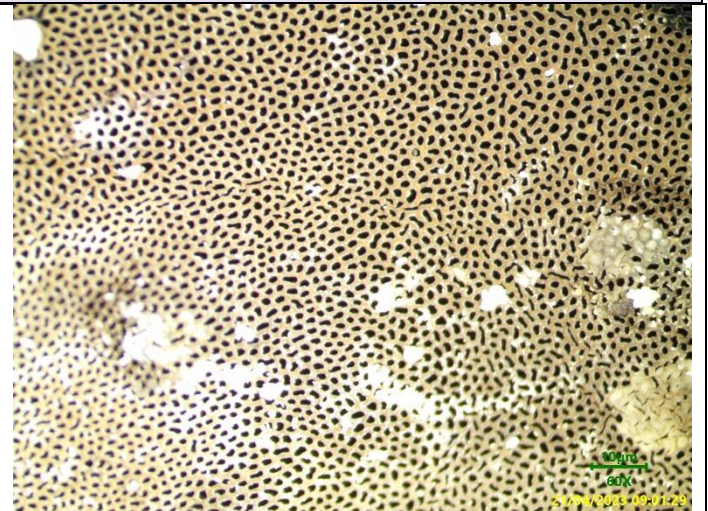
#### E – Examen macroscopique

**Basidiome** dur et coriace mais cassant lorsqu'il est sec, jusqu'à 2 cm d'épaisseur, à marge brusque, brun pâle. Hyménium sombre sienne à terre d'ombre brun, à pores circulaires ou anguleux à peine visibles, subiculum rouille à brun doré, de 1-3 mm d'épaisseur, séparé du substrat par une couche noire distincte. L'ensemble du basidiome devient noir au KOH.

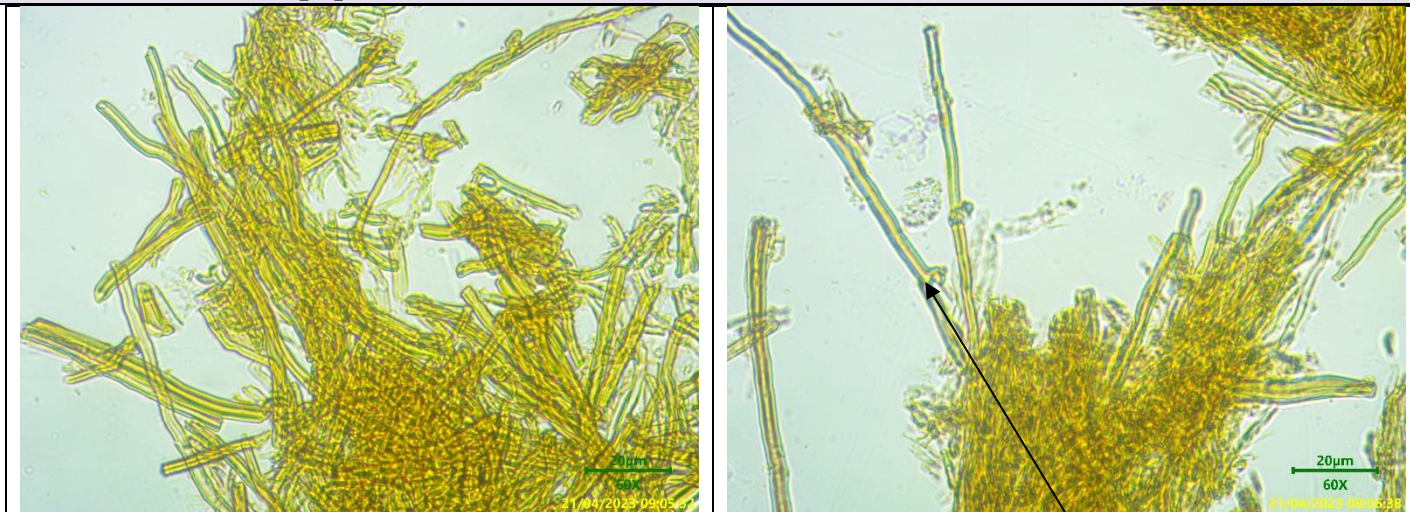
## F – Examen microscopique

**Système hyphal trimitique : Hyphes génératrices** avec boucles, dans le subhyménium, hyalines, de 2-5 µm de Ø. Dans le subiculum brun doré pâle, à paroi épaisse, 3-6 µm de Ø, dont certaines à paroi mince, hyalines de 4-13 µm de Ø, avec boucles occasionnelles et simples cloisons. **Hyphes squelettiques** principalement dans le subiculum à paroi épaisse, non septées, brun doré, de 3-7 µm de Ø. **Hyphes conjonctives** hyalines ou jaunâtres, 0,5-1,5 µm Ø, à paroi épaisse, plusieurs fois dichotomiquement ramifiées et plus ou moins enroulées autour des hyphes squelettiques.
