Objet : **Compte-rendu du contrôle obligatoire de bon fonctionnement**

Dossier n° **ANC-2010-64072-006103**
Adresse : **150 CHEMIN DOPHINE – 64290 AUBERTIN**
Références cadastrales : **E1106**
Redevable : **M. CERVINO LUIS MIGUEL - 150 CHEMIN DOPHINE - 64290 AUBERTIN**
Date du contrôle : **09/12/2021**

**CONTROLE DE BON
FONCTIONNEMENT DE
L'ASSAINISSEMENT NON
COLLECTIF DU
09/12/2021**

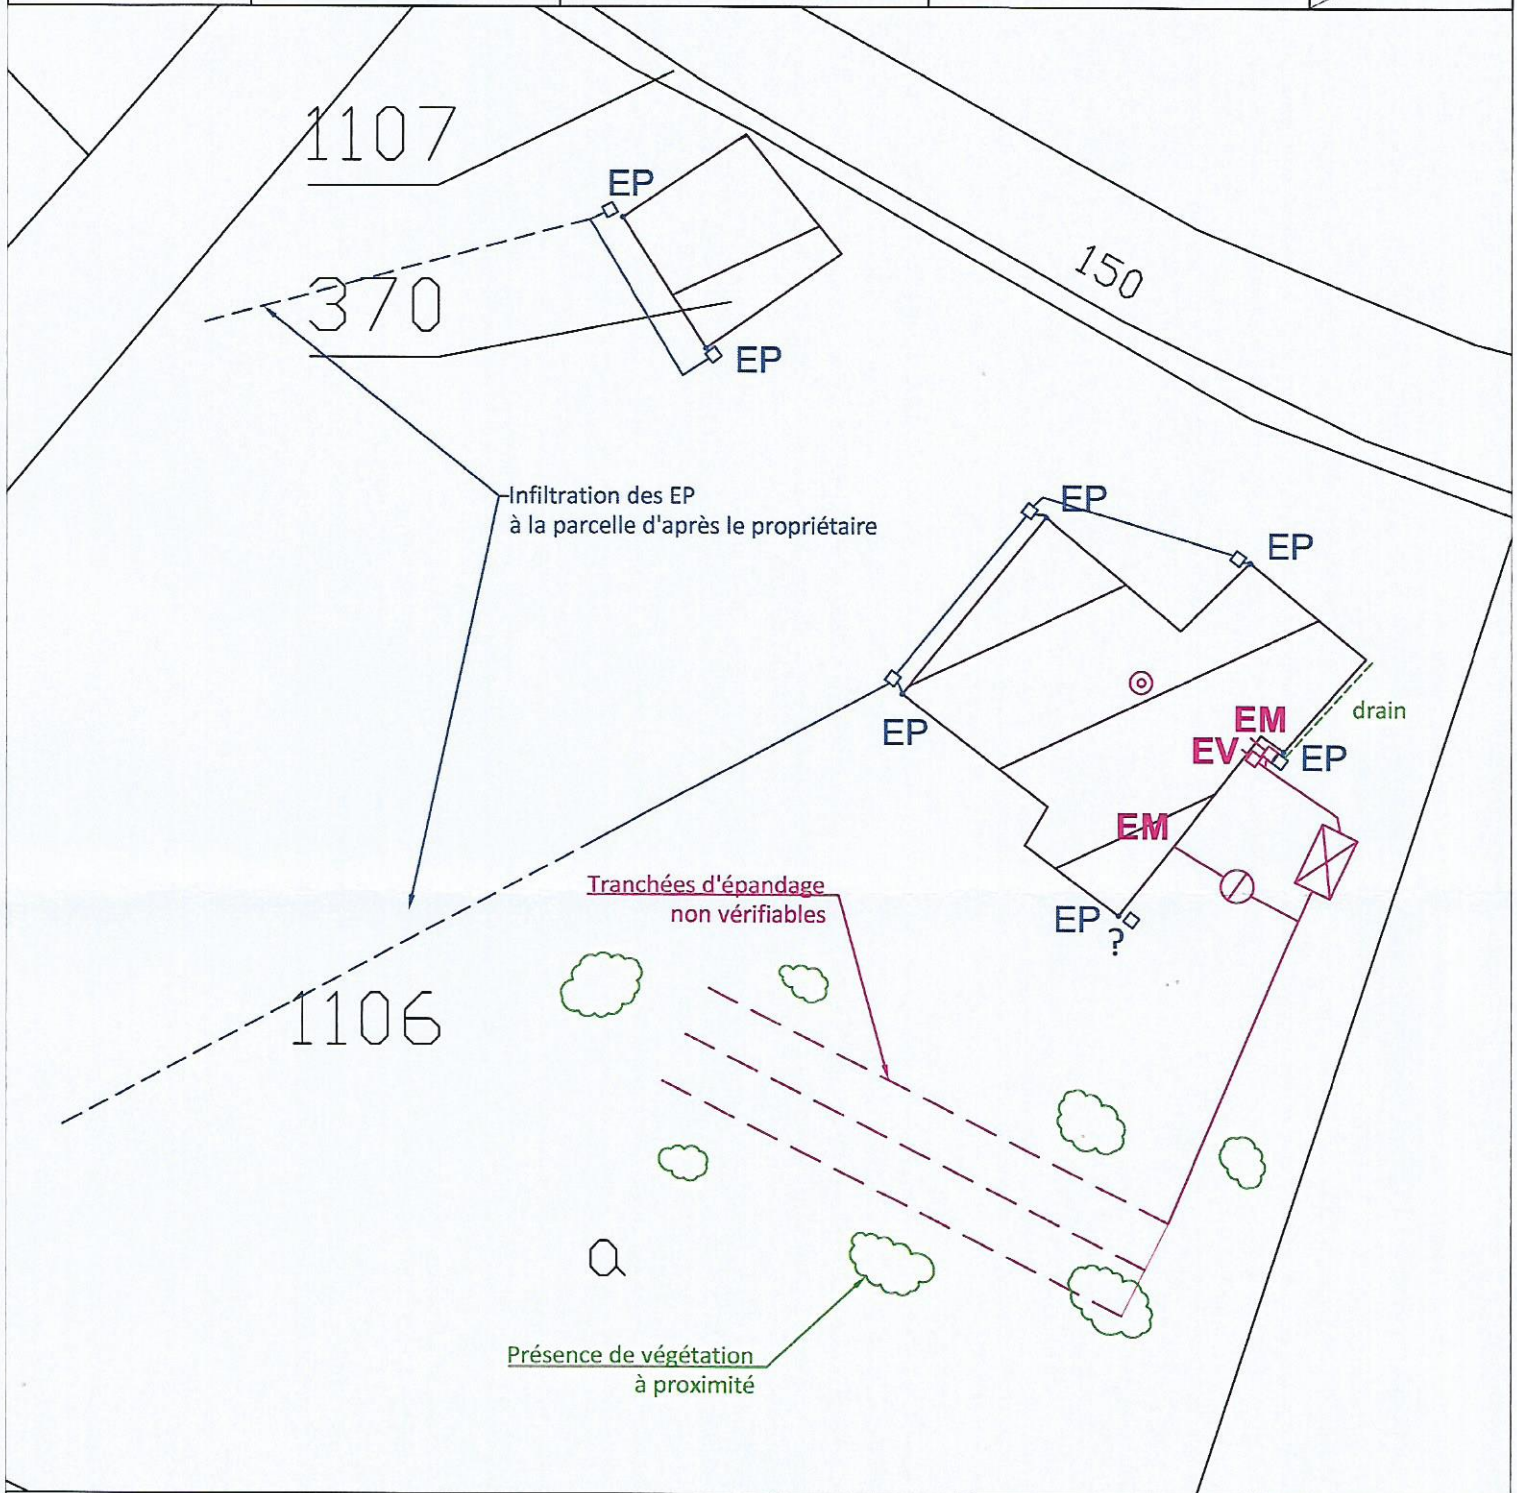
Observations COLLECTE	Les eaux pluviales ne sont pas séparées des eaux usées
------------------------------	--

Observations VENTILATION	Absence de ventilation secondaire
-------------------------------------	-----------------------------------

Observations TRAITEMENT	D'après l'ancien rapport de 2010 et les dires du propriétaire, présence de tranchées d'épandage. Absence de regard de répartition et de ventilation des tranchées, permettant de déterminer l'état du dispositif et son linéaire. Présence d'arbre dans la zone décrite par le propriétaire.
------------------------------------	--

Déconnecter les eaux pluviales des eaux usées
Mettre en place un regard de répartition des tranchées ainsi que des ventilations, permettant de déterminer le linéaire et l'état du système de traitement

Mettre en place un système de ventilation complet
