CABINET D'EXPERTISES P.FERDINAND
Secteur Comminges et Hautes-Pyrénées
16 rue du Barry
31210 MONTREJEAU
Tél : 05 61 89 04 82
Mob : 06 38 81 99 21
cabinet.agenda.ferdinand@hotmail.fr

Dossier N° 2019-04-18282

Dossier de Diagnostic Technique

**Lieu-dit Tucos
65230 SARIAC MAGNOAC**

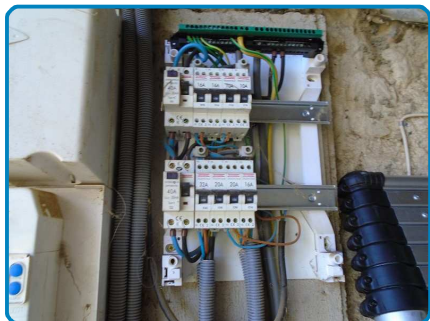
Anomalie B.4.3 f2 sur Install. n°1 App. n°1
(TRS n°1)

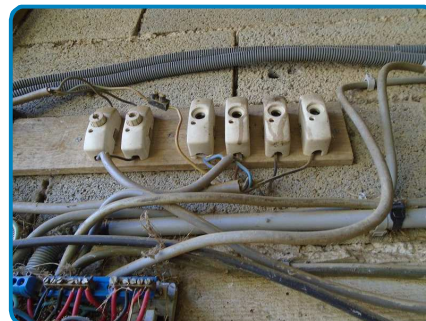
Anomalie B.7.3 e sur Install. n°1 App. n°2
(TRS n°2)

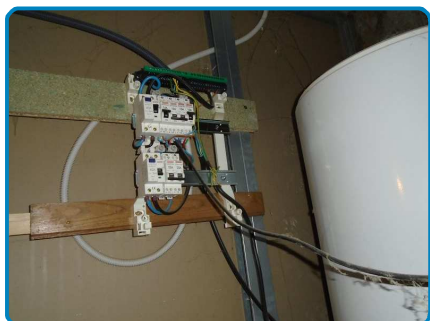
Anomalie B.7.3 a sur Install. n°1 App. n°3
(TRS n°3)

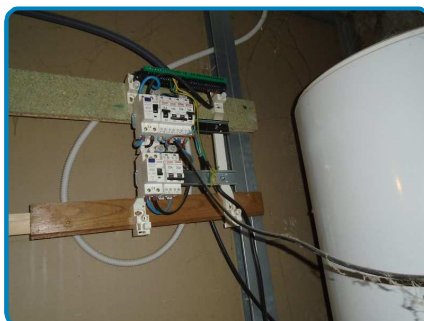
Anomalie B.4.3 f2 sur Install. n°1 App. n°3
(TRS n°3)

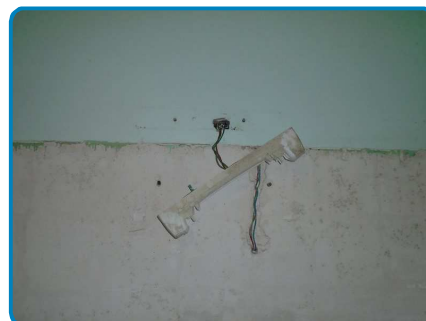
Anomalie B.6.3.1 a sur Install. n°1 App. n°1

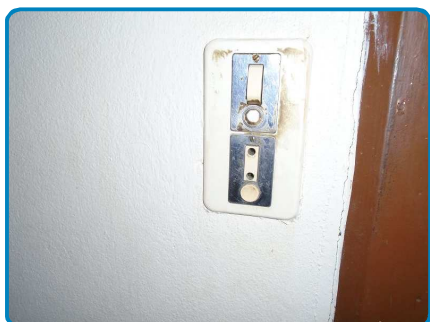
Anomalie B.3.3.6 a1 sur Install. n°1

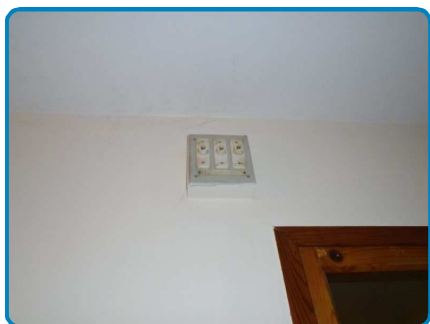
Anomalie B.7.3 e sur Install. n°1

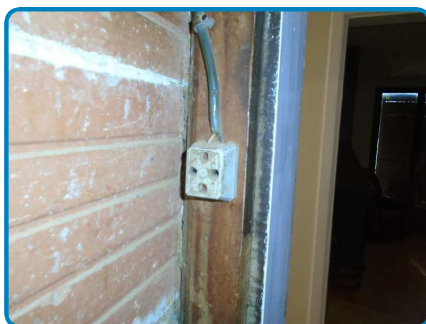
Anomalie B.8.3 a sur Install. n°1

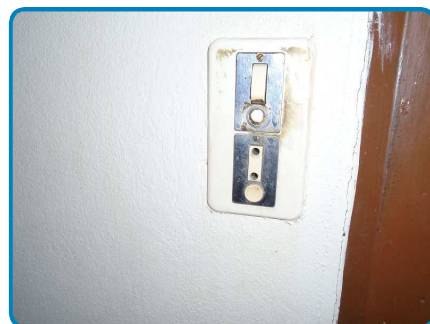
Anomalie B.8.3 a sur Install. n°1

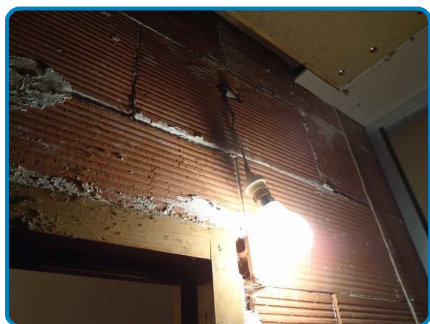
Anomalie B.8.3 b sur Install. n°1

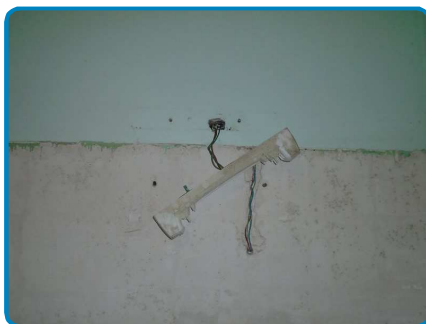
Anomalie B.8.3 e sur Install. n°1
