DIAGNOSTIC AVANT VENTE D'UN DISPOSITIF D'ASSAINISSEMENT NON COLLECTIF

COMPTE-RENDU DE VISITE DU
11/03/2021
8 rue du Saison (conciergerie)
à RIVEHAUTE

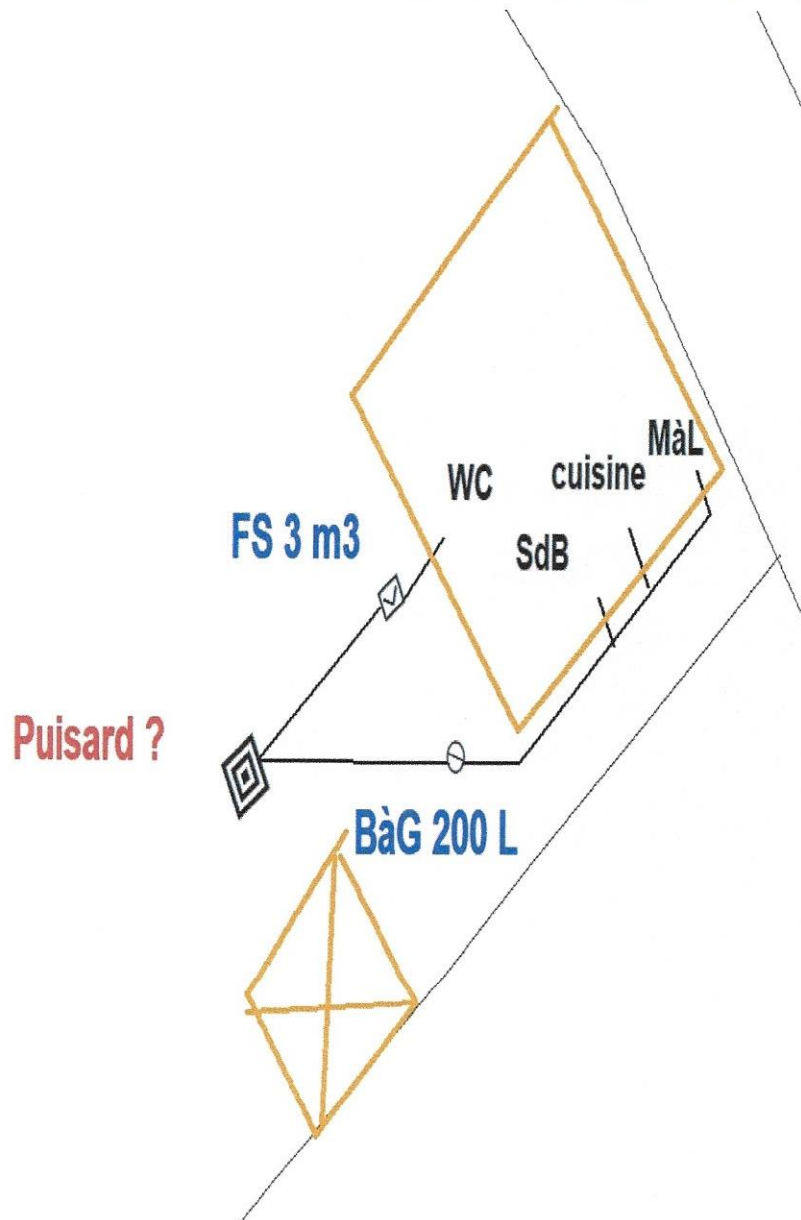
Etat des dispositifs (fissures, corrosion, déformation) : La fosse et le bac à graisses, inutilisés depuis plus de 15 ans, devront être remplacés.
 Accessibilité au système de traitement : Pas de système de traitement connu, ni visible, rejet supposé en puisard.

Installation non conforme car incomplète. Les eaux vannes sont prétraitées en fosse septique et les eaux ménagères en bac à graisses. Les eaux sortant de la fosse et du bac sont probablement envoyées en puisard, pas de regard de répartition d'un épandage éventuel visible.

L'acquéreur aura un an pour mettre aux normes l'assainissement. Pour ce faire, une fosse toutes eaux de 3000 L suivie de 45 ml de tranchées filtrantes superficielles pourrait être installée par exemple.
