DIAGNOSTIC AVANT VENTE D'UN DISPOSITIF D'ASSAINISSEMENT NON COLLECTIF

COMPTE-RENDU DE VISITE DU
11/03/2021
8 rue du Saison
à RIVEHAUTE

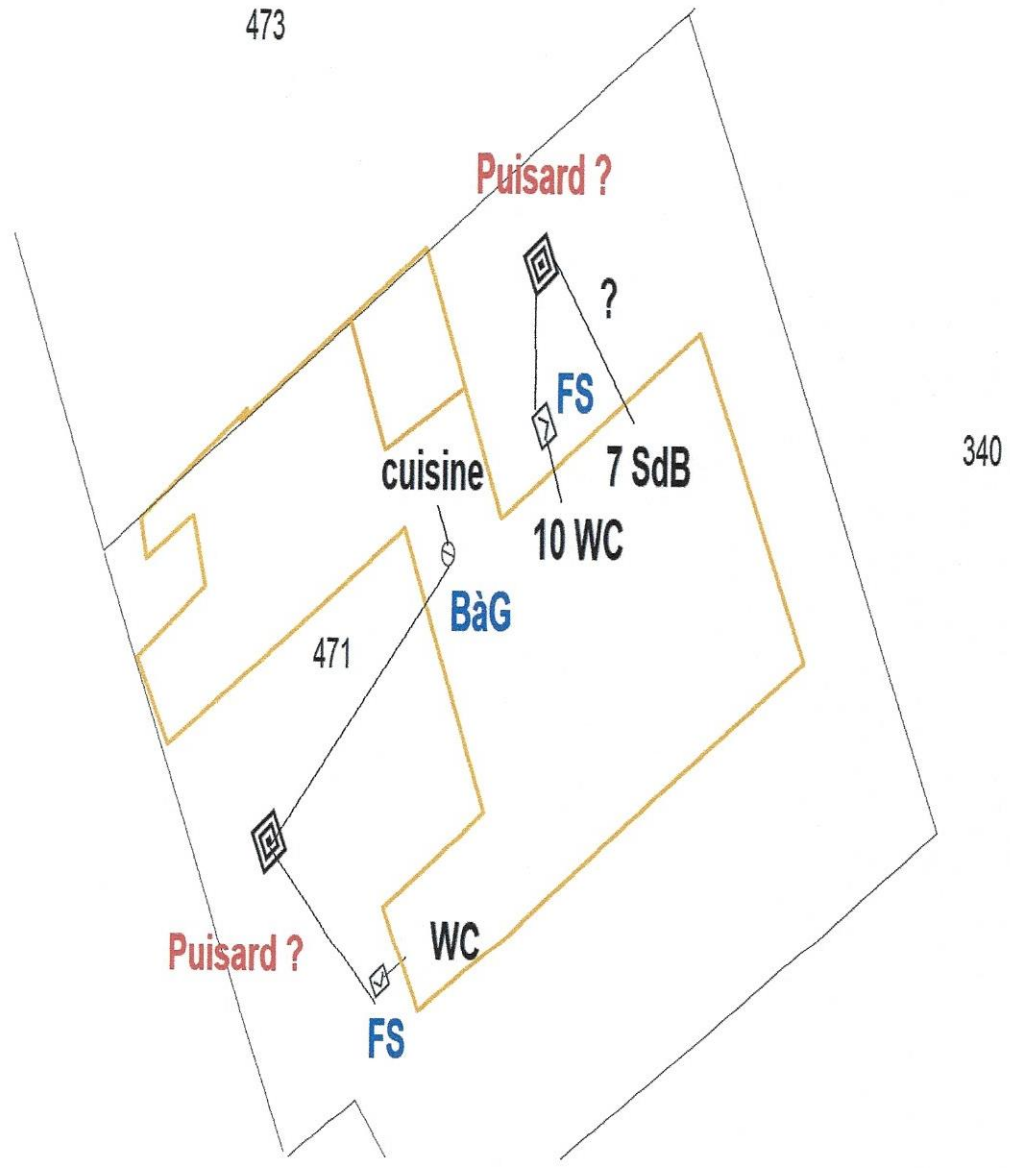
Etat des dispositifs (fissures, corrosion, déformation) : Les fosses et le bac à graisses localisés ont 70 ans, à remplacer.
 Accessibilité au système de traitement : Pas de système de traitement connu, rejets supposés en puisards.

Installation non conforme car incomplète. L'installation existante date des années 1950 et n'a pas servi depuis 30 ans. Deux fosses septiques et un bac à graisses ont pu être localisés en 2021.

L'acquéreur devra entièrement mettre aux normes l'assainissement en séparant les eaux usées des eaux pluviales.

- 2 fosses toutes eaux de 5 000 L
- 150 ml de tranchées filtrantes, répartis en 5 x 30 ml par exemple, à réaliser sur la parcelle n°473 (sans arbres).
