SUD DIAGNOSTIC BATIMENT

Dossier Technique Immobilier

Numéro de dossier : 2022/08/10-04087D
Date du repérage : 10/08/2022

Localisation du ou des bâtiments :
Département : ... **Hautes-Pyrénées**
Adresse : **10 ROUTE DU LAC**
Commune : **65190 MASCARAS**
**Section cadastrale A, Parcelle(s) n°
500, A 501**

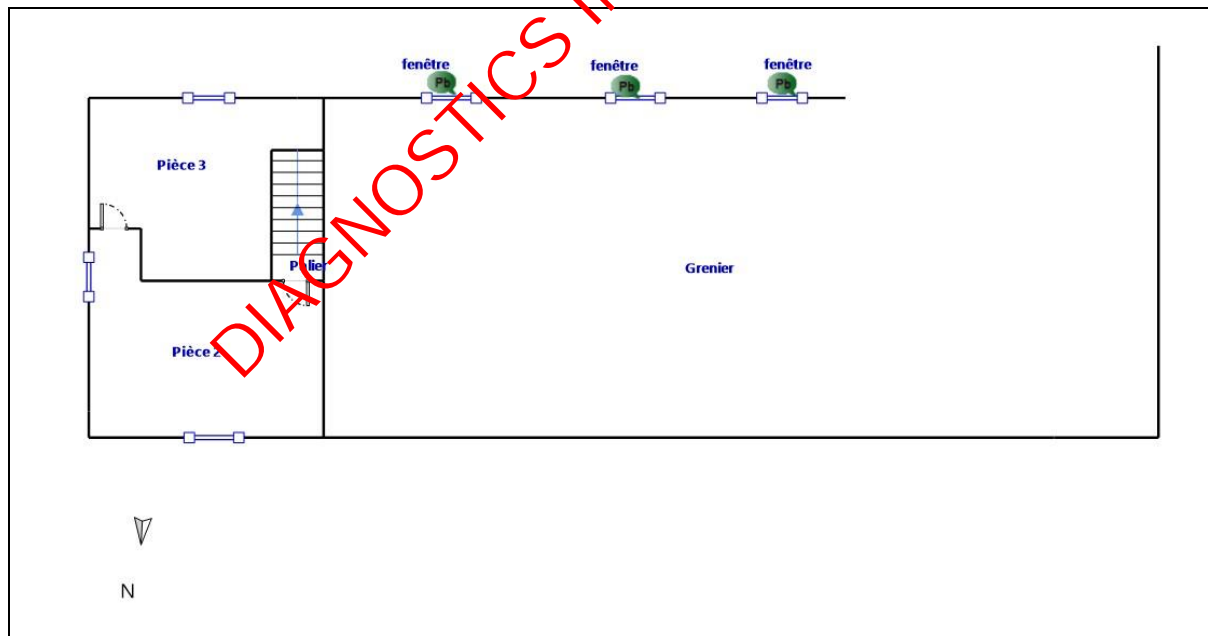
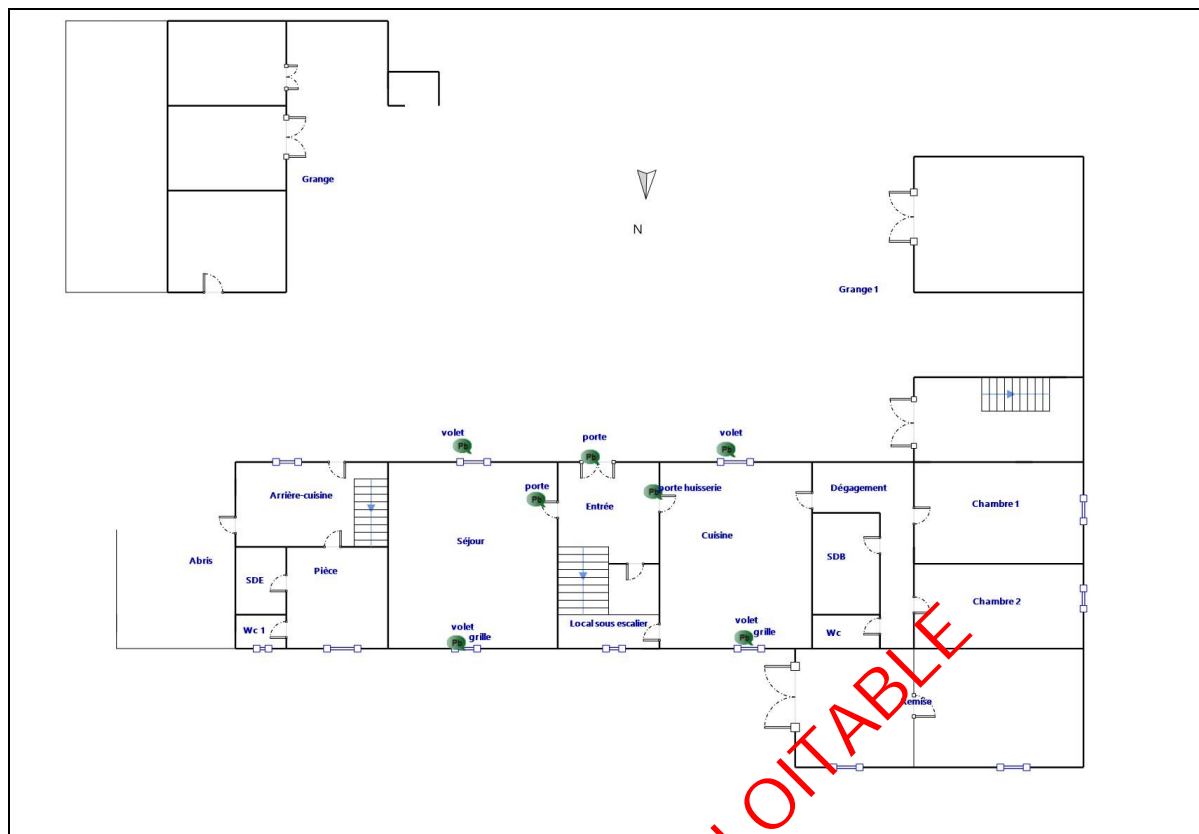
Localisation des mesures sur croquis de repérage

Du fait de la présence de revêtements contenant du plomb au-delà des seuils en vigueur et de la nature des dégradations constatées (dégradé) sur certaines unités de diagnostic et en application de l'article L. 1334-9 du code de la santé publique, le propriétaire du bien, objet de ce constat, doit effectuer les travaux appropriés pour supprimer l'exposition au plomb, tout en garantissant la sécurité des occupants. Il doit également transmettre une copie complète du constat, annexes comprises, aux
