## CONTROLE DE FONCTIONNEMENT

### RAPPORT DE VISITE SUR LE SYSTEME D'ASSAINISSEMENT NON COLLECTIF COMMUNE DE VIC EN BIGORRE

<b>N° dossier : 1813</b> <b>Nom de l'utilisateur : SCI Le Ranch</b> <b>Adresse de l'immeuble : RTE DE RABASTENS</b> <b>Commune : VIC EN BIGORRE</b> <b>Section et n° parcelle(s) : ZK 0014</b> <b>Date de réalisation de l'assainissement : Non précisé</b>	<b>Propriétaire de l'immeuble :</b> <b>Nom du propriétaire : SCI Le Ranch</b> <b>Adresse : RTE DE RABASTENS</b> <b>65500 VIC EN BIGORRE</b>
--	--

Visite le : 10/03/2020 à 15:30

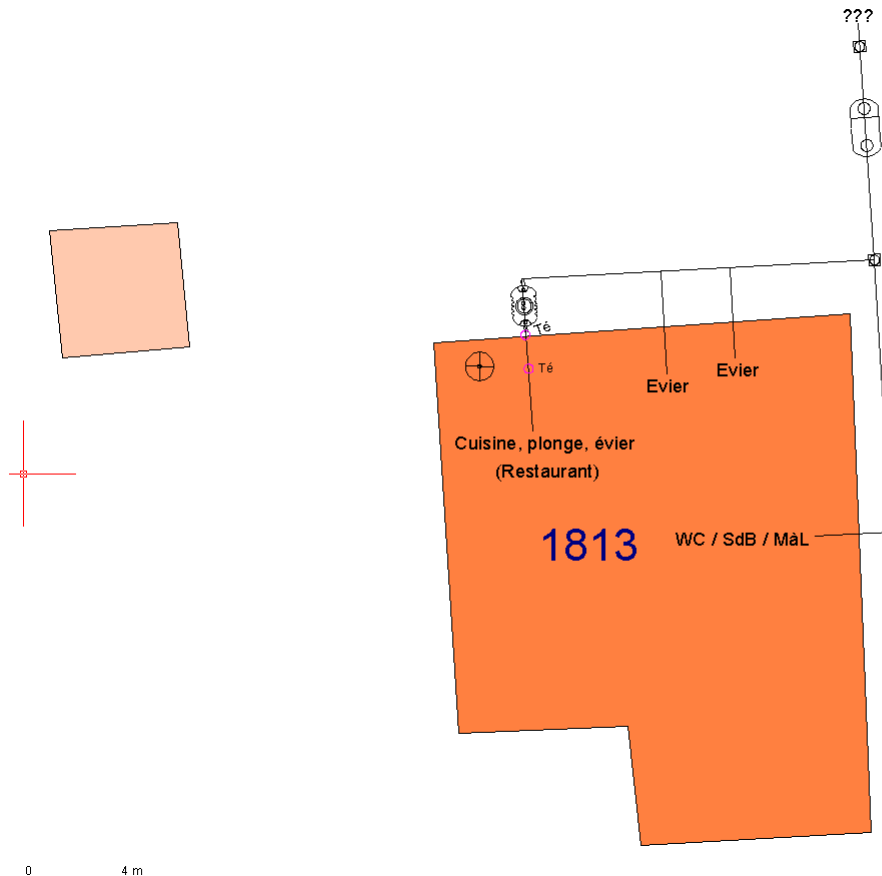
Plan et localisation de l'installation (Ech.:1/141):

L'installation d'assainissement non collectif ne possède pas de filière de traitement afin de traiter l'ensemble des eaux usées, elle est donc dépourvue d'un traitement réglementaire. A la sortie d'un dispositif de prétraitement (fosse septique, fosse toutes eaux ou bac à graisses), l'effluent n'est pas épuré. Il est encore chargé en polluants organiques et en germes pathogènes. Le rejet est donc source de pollution et peut présenter des risques de salubrité publique. Pour permettre un traitement de qualité des effluents domestiques de l'habitation, il faudra prévoir l'installation d'un dispositif en accord avec la réglementation en vigueur et l'étude de sol de votre parcelle.

Il a été constaté à proximité la présence d'un puits qui assure l'alimentation en eau potable. Ce dernier doit se situer à plus de 35 m de tout rejet d'eaux usées et/ou traitées afin de ne pas altérer la qualité de l'eau utilisée pour la consommation humaine. Il est vivement conseillé de réaliser des analyses afin de connaître la qualité de l'eau.

Le béton du regard de la fosse toutes eaux et du regard de répartition de la filière de traitement est attaqué (précipité blanchâtre). L'origine de ce phénomène de corrosion est la production d'hydrogène sulfuré (H<sub>2</sub>S) issu de la décomposition des boues. Ce phénomène s'aggrave quand l'ensemble des eaux vannes et ménagères sont mélangés dans le même dispositif. Cela prouve que la ventilation de la fosse n'est pas efficace, elle ne permet pas une évacuation suffisante de ces gaz. Il faut la brancher en sortie de fosse, diamètre 100 mm, et remonter le tuyau au-dessus du toit, équipé d'un extracteur éolien.
