Résumé de l'expertise n° 21/IMO/0105

Adresse : **41 RUE DU GOLF**

Commune : **64140 BILLERE**

Périmètre de repérage : ... **MAISON . GARAGE , ABRIS PISCINE ET ABORDS IMMEDIATS**

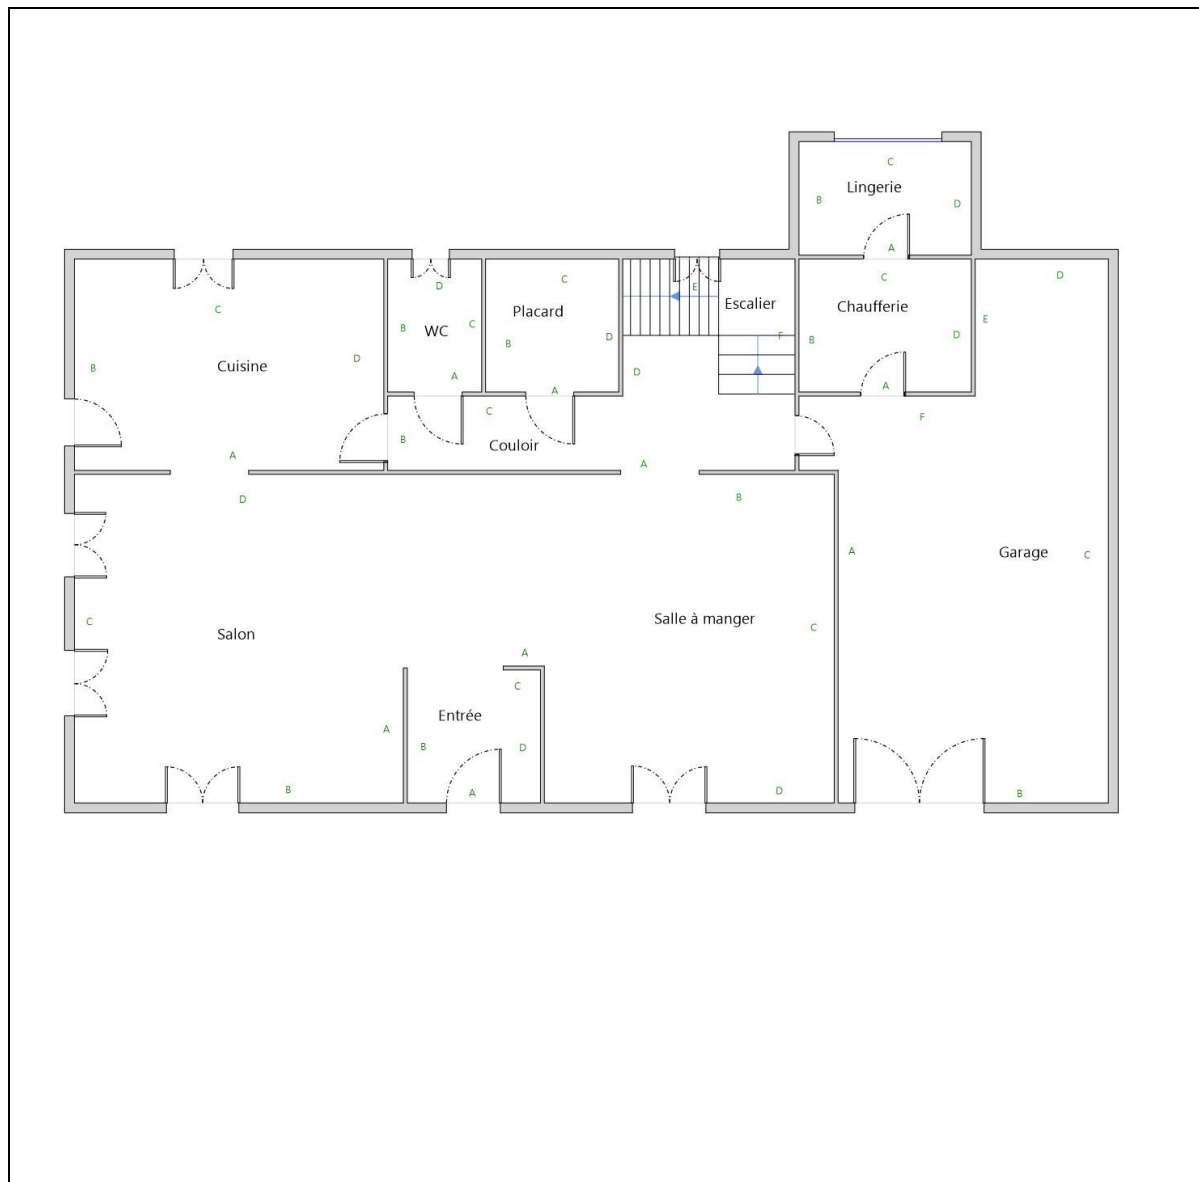
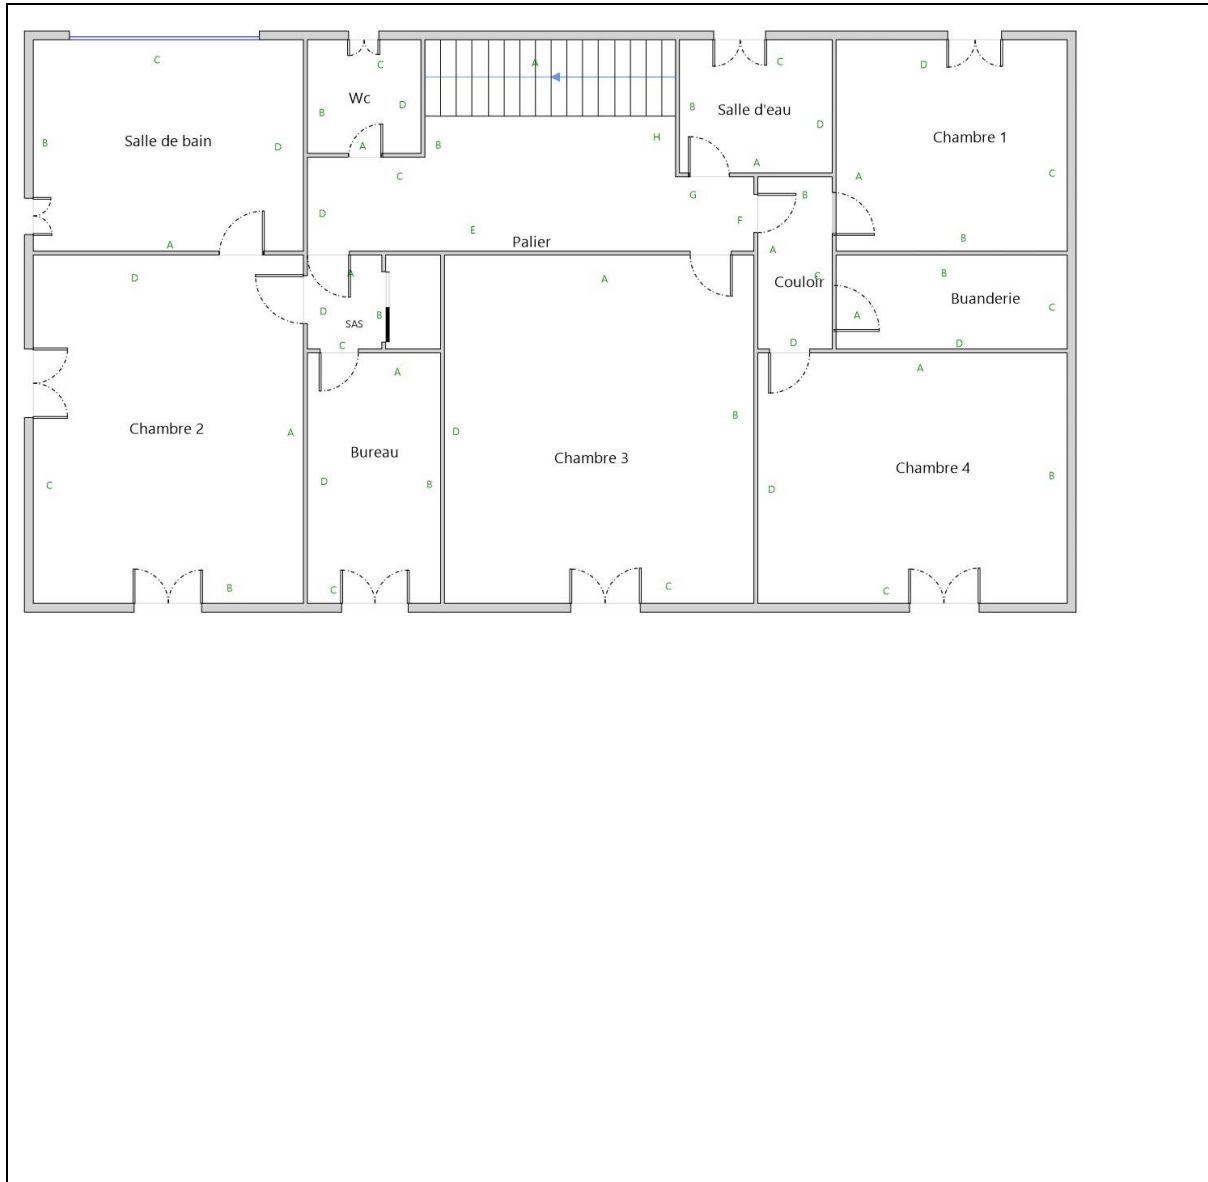
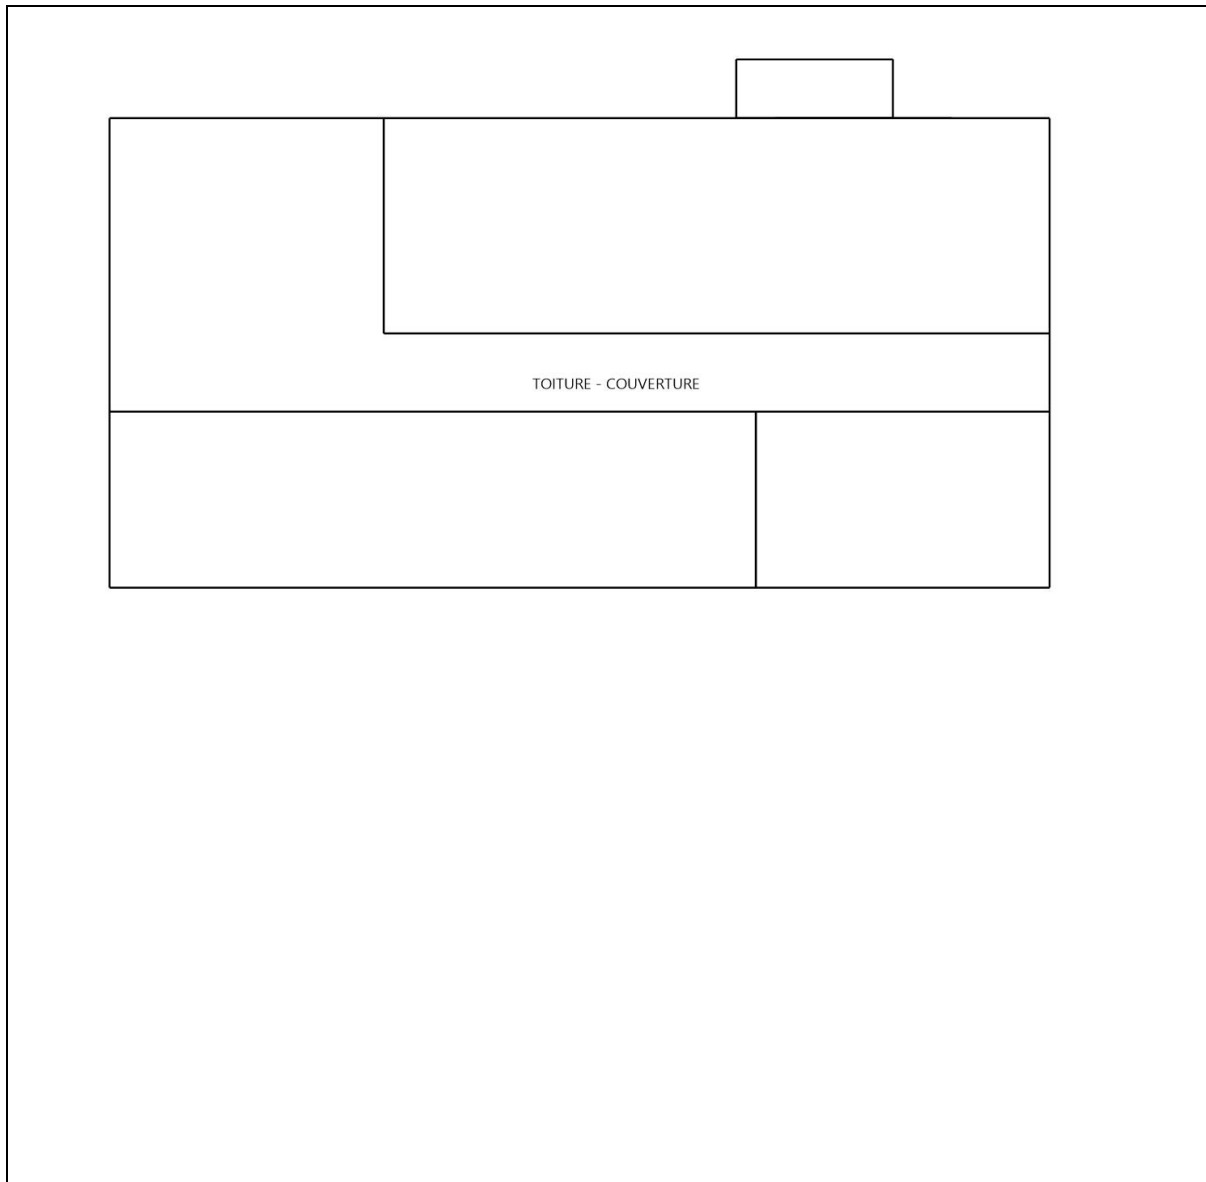
Localisation des mesures sur croquis de repérage

N°	Zone	Unité de diagnostic	Substrat	Revêtement apparent	Localisation mesure	Mesure (mg/cm²)	Etat* de conservation	Classement UD	Observation
566	A	Porte	acier	peinture	partie basse (< 1m)	7.5	Dégradé (Ecaillage)	3

Du fait de la présence de revêtements contenant du plomb au-delà des seuils en vigueur et de la nature des dégradations constatées (dégradé) sur certaines unités de diagnostic et en application de l'article L. 1334-9 du code de la santé publique, le propriétaire du bien, objet de ce constat, doit effectuer les travaux appropriés pour supprimer l'exposition au plomb, tout en garantissant la sécurité des occupants. Il doit également transmettre une copie complète du constat, annexes comprises, aux occupants de l'immeuble ou de la partie d'immeuble concernée et à toute personne amenée à effectuer des travaux dans cet immeuble ou la partie d'immeuble concernée.

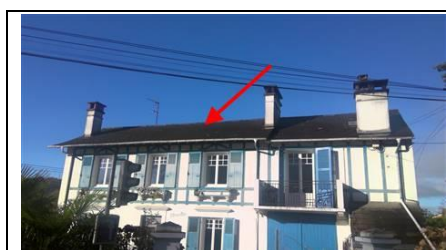
Localisation	Identifiant + Description	Conclusion (justification)	Etat de conservation** et préconisations*	Photo
TOITURE - COUVERTURE	Identifiant: M001 Description: Ardoises composites hors fibro ciment Liste selon annexe.13-9 du CSP: B	Présence d'amiante (Sur jugement de l'opérateur)	Matériau non dégradé Résultat EP** Préconisation : Il est recommandé de réaliser une évaluation périodique.

Photo n° PhA001
 Localisation : TOITURE - COUVERTURE
 Ouvrage : 1 - Couvertures, Toitures, Terrasses et étanchéités - Ardoises, bardeaux bitumineux
 Partie d'ouvrage : Ardoises composites hors fibro ciment
 Description : Ardoises composites hors fibro ciment
 Localisation sur croquis : M001

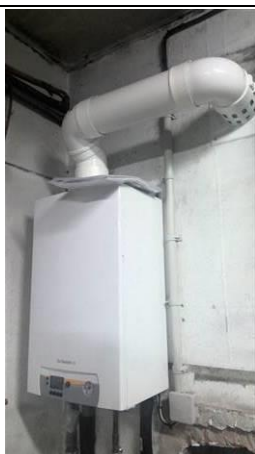
Photo n° PhGaz001
Localisation : Garage
Chaudière (Type : Etanche)
