Contrôle de fonctionnement et d'entretien d'une installation d'assainissement non collectif

N° dossier SPANC de l'Adour : CV/338/21/056 RL

Visite effectuée le 17/11/21

Adresse : 1 Carrerot de Moussette – 65200 ORIGNAC
Parcelle habitation : C 472
Superficie du terrain : 682 m²
Superficie disponible : 30 m²
Traitement adapté au sol : Inconnu
Exutoire sur parcelle : Fossé communal

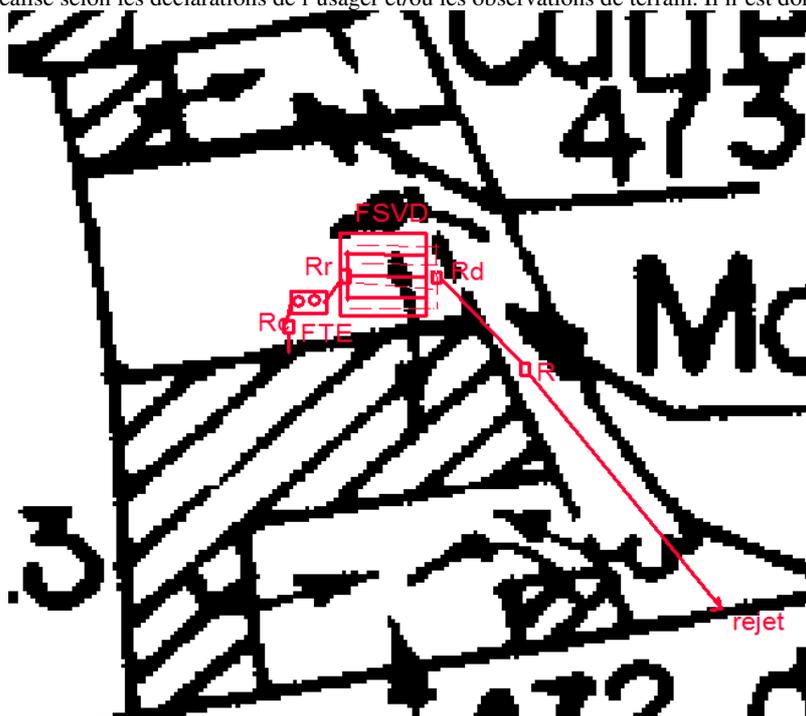
Plan de l'installation :

Date de mise en place : 1998
Type d'installation : Fosse toutes eaux de 3000 L et filtre à sable vertical drainé de 25 m² avec rejet au fossé
Regards : 2 regards de collecte, 2 regards pour la fosse toutes eaux et 2 regards pour le filtre à sable (répartition et drainage)

Regards dégagés et accessibles	Oui	/
Défaut lié à l'usure (fissures, corrosion, déformation, ...)	Oui	Regard du rejet cassé

Conformité de l'installation : L'installation d'assainissement est classée **conforme** au sens de l'arrêté du 27 Avril 2012 car elle est complète. Notons cependant qu'elle présente un défaut d'entretien et une usure.

1. Nettoyer le préfiltre de la fosse au jet d'eau (annuellement)
2. Nettoyer le regard de répartition de l'épandage
3. Remplacer le regard du rejet cassé
