SUD DIAGNOSTIC BATIMENT

Dossier Technique Immobilier

Numéro de dossier : 2021/11/30-03704D

Date du repérage : 29/11/2021

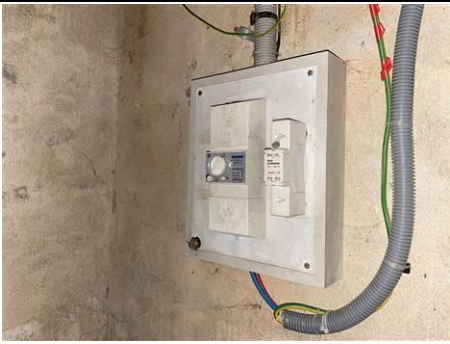
| | <p>Photo PhEle001 Libellé de l'anomalie : B1.3 b Le dispositif assurant la coupure d'urgence n'est pas situé à l'intérieur du logement ou dans un emplacement accessible directement depuis le logement. Remarques : L'AGCP (Appareil Général de Commande et de Protection) n'est pas placé à l'intérieur de la partie privative du logement ; Faire intervenir un électricien qualifié afin d'installer un AGCP à l'intérieur de la partie privative du logement (Sous-Sol - Cave)</p> |

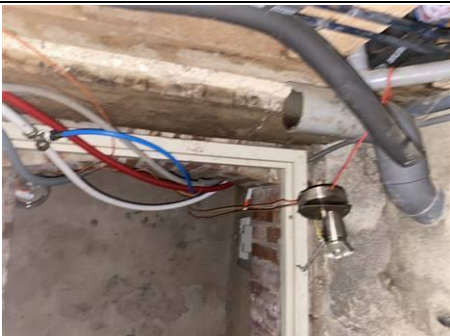
| | <p>Photo PhEle002 Libellé de l'anomalie : B8.3 e Au moins un conducteur isolé n'est pas placé sur toute sa longueur dans un conduit, une goulotte ou une plinthe ou une huisserie, en matière isolante ou métallique, jusqu'à sa pénétration dans le matériel électrique qu'il alimente. Remarques : Présence de conducteurs électriques non protégés mécaniquement ; Faire intervenir un électricien qualifié afin d'installer des protections mécanique sur les conducteurs non protégés</p> |
