Contrôle de fonctionnement et d'entretien d'une installation d'assainissement non collectifN° dossier SPANC de l'Adour : **CF/223/20/013 RL**Visite effectuée le **17/02/20**

Adresse : 2 Impasse du Marboré – 65310 HORGUES
Parcelle habitation : AC 166
Superficie du terrain : 1206 m²
Superficie disponible : 100 m²
Traitement adapté au sol : Epanchage souterrain selon l'étude hydropédologique de HYDRO-IMPACT n°ASS/PA 650708202 d'août 2007 et sa note additive du 14/01/08
Exutoire sur parcelle : Aucun

Date de mise en place : 06/04/2011
Type d'installation : Fosse toutes eaux de 3000 L et épanchage souterrain de 4 x 12.5 m
Regards : 3 tés de collecte, 2 regards pour la fosse toutes eaux et 2 regards pour l'épanchage (répartition et bouclage).

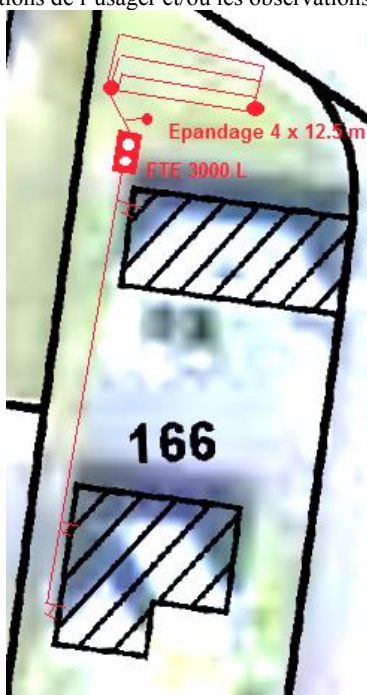
Plan de l'installation :

Le schéma ci-dessous a été réalisé selon les déclarations de l'utilisateur et/ou les observations de terrain. Il n'est donné qu'à titre indicatif.
