RAPPORT DE VERIFICATION DE FONCTIONNEMENT ET D'ENTRETIEN D'UNE INSTALLATION D'ASSAINISSEMENT NON COLLECTIF

Numéro de dossier : **32298-0032**

Date du contrôle : **12/01/2021**

ADRESSE DE L'HABITATION : **LABOUBEE – 32270 NOUGAROLET**

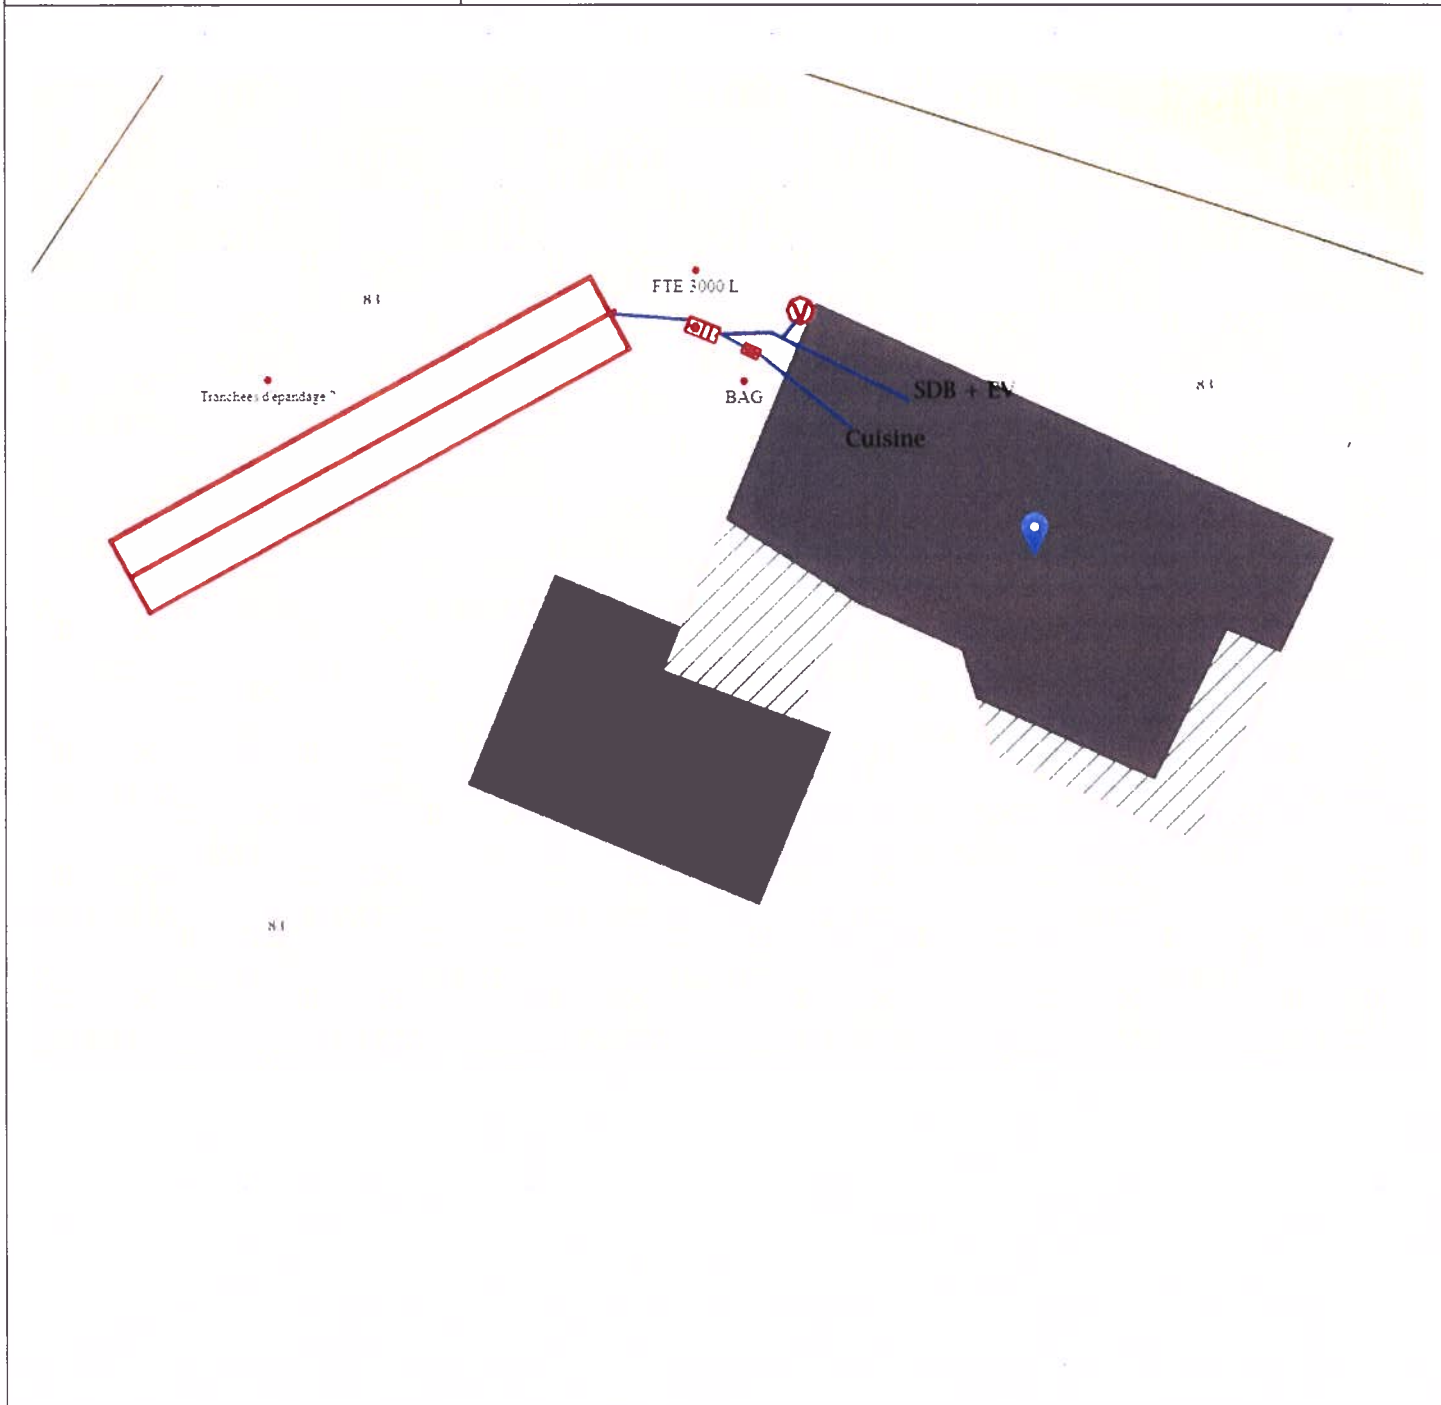
Schéma de principe de votre installation d'assainissement non collectif

(Croquis réalisé selon les observations faites lors du contrôle du 12/01/2021
Les éléments représentés ne sont pas dessinés à l'échelle)
