# SUD DIAGNOSTIC BATIMENT

## Dossier Technique Immobilier

Numéro de dossier : 2019/07/27-01934D

Adresse : ..... **34 ROUTE DES PYRENEES**

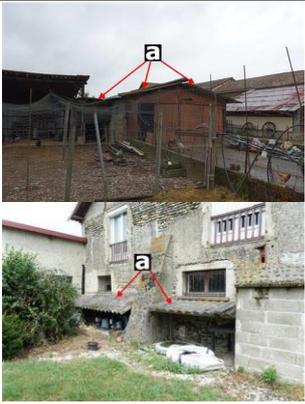
| Localisation | Identifiant + Description | Conclusion (justification) | Etat de conservation** et préconisations* | Photo |
|---|--|--|--|--|
| MAISON RDC - Poulailler, abris moteur chambre froides | Identifiant: ZPSO-001<br>Description: Plaques en fibres-ciment<br>Liste selon annexe.13-9 du CSP : B | Présence d'amiante (sur jugement de l'opérateur) | Matériau dégradé (étendue ponctuelle)<br><b>Résultat</b> EP**<br><b>Préconisation</b> : Il est recommandé de réaliser une évaluation périodique.<br><b>Recommandation</b> : Voir les Mesures d'ordre général – Obligations réglementaires | |

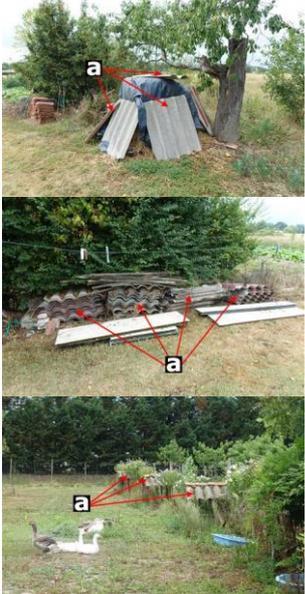
| Localisation | Identifiant + Description | Conclusion (justification) | Etat de conservation** et préconisations* | Photo |
|---|--|--|--|--|
| Parties extérieures | Identifiant: ZPSO-002<br>Description: Plaques en fibres-ciment<br>Liste selon annexe.13-9 du CSP : B | Présence d'amiante (sur jugement de l'opérateur) | Matériau dégradé (étendue ponctuelle)<br><b>Résultat</b> AC1**<br><b>Préconisation</b> : Il est recommandé de réaliser une action corrective de premier niveau.<br><b>Recommandation</b> : Voir les Mesures d'ordre général – Obligations réglementaires | |

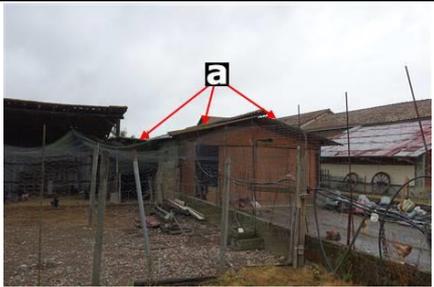
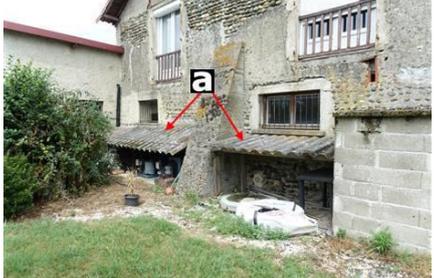
| | <p>Photo n° PhA001<br/> Localisation : MAISON RDC - Poulailier, abris moteur chambre froides<br/> Ouvrage : Plaques ondulées<br/> Partie d'ouvrage : Plaques en fibres-ciment<br/> Description : Plaques en fibres-ciment<br/> Localisation sur croquis : ZPSO-001</p> |

**Dossier n° 2019/07/27-01934D**  
**Date de l'évaluation : 26/07/2019**  
**Bâtiment / local ou zone homogène : MAISON RDC - Poulailler, abris moteur chambre froides**  
**Identifiant Matériau : ZPSO-001**  
**Matériau : Plaques en fibres-ciment**  
**Résultat EP : Il est recommandé de réaliser une évaluation périodique.**

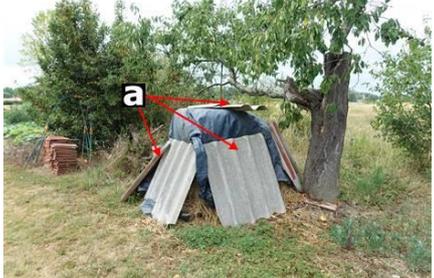
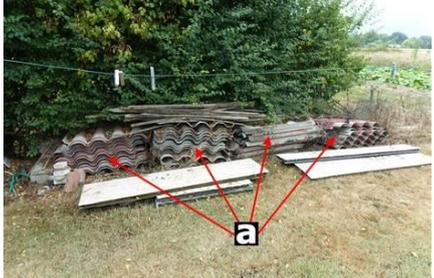
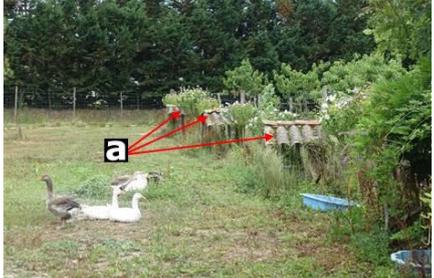
| | <p>Photo n° PhA002<br/> Localisation : Parties extérieures<br/> Ouvrage : Plaques ondulées<br/> Partie d'ouvrage : Plaques en fibres-ciment<br/> Description : Plaques en fibres-ciment<br/> Localisation sur croquis : ZPSO-002</p> |
| | <p>Photo n° PhA002<br/> Localisation : Parties extérieures<br/> Ouvrage : Plaques ondulées<br/> Partie d'ouvrage : Plaques en fibres-ciment<br/> Description : Plaques en fibres-ciment<br/> Localisation sur croquis : ZPSO-002</p> |

**Dossier n° 2019/07/27-01934D**  
**Date de l'évaluation : 26/07/2019**  
**Bâtiment / local ou zone homogène : Parties extérieures**  
**Identifiant Matériau : ZPSO-002**  
**Matériau : Plaques en fibres-ciment**  
**Résultat AC1 : Il est recommandé de réaliser une action corrective de premier niveau.**

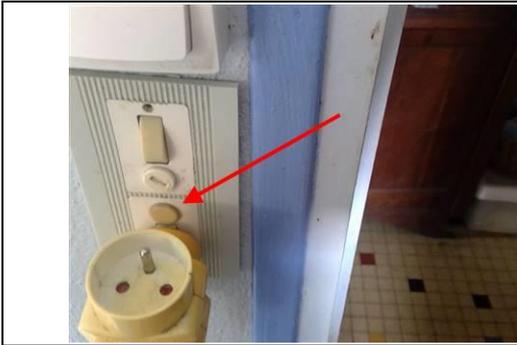
Photo PhEle001

Libellé de l'anomalie : B4.3 b Le type d'au moins un fusible ou un disjoncteur n'est plus autorisé (fusible à tabatière, à broches rechargeables, coupe-circuit à fusible de type industriel, disjoncteur réglable en courant protégeant des circuits terminaux).
