# Synthèse Dossier de Diagnostic Technique

Réf. : DIA-SRD01-2109-003

**Propriétaire :** Monsieur, Madame David GOSLING  
**Adresse du bien :** 3 rue de l'église, 65140 MONFAUCON  
**Nature du bien :** Maison individuelle  
**Localisation du bien :** Sans objet  
**Numéro de lot :** Sans objet  
**Date du permis de construire :** Avant 1949  
**Date limite de validité :** 02/03/2022  
**Référence client :**

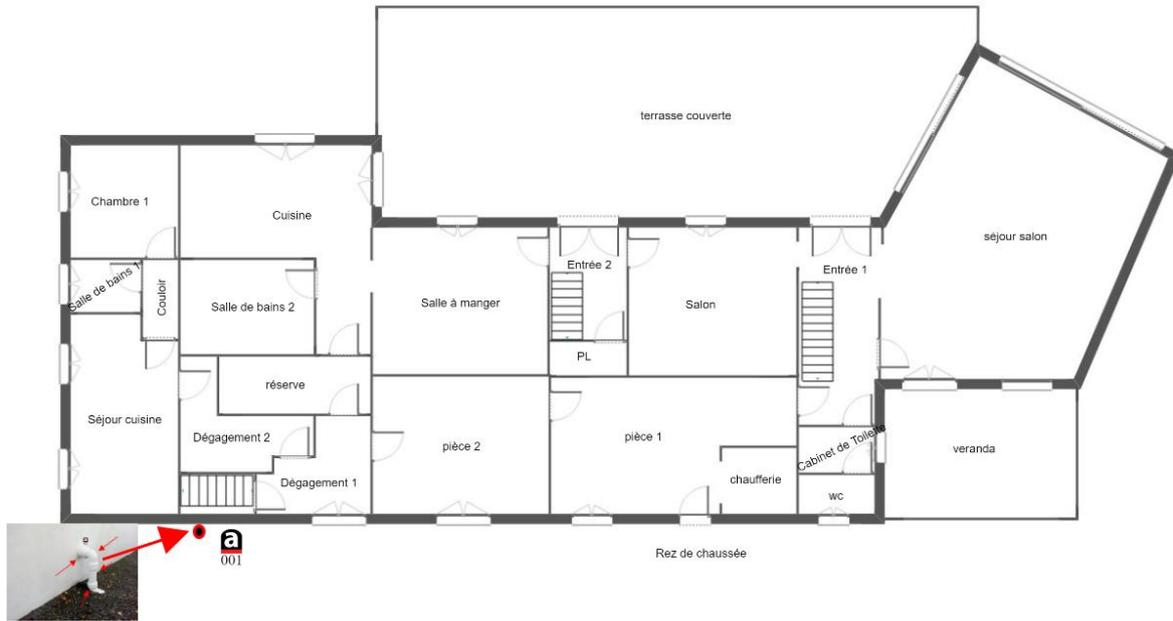
Réf : DIA-SRDO1-2109-003	Planche 1	Planche de repérage technique
3 rue de l'église, 65140 MONFAUCON	Indice A	Auteur : Monsieur Eric MACK Bat. A du plan de masse

○ conduit fibre ciment

Présence d'amiante

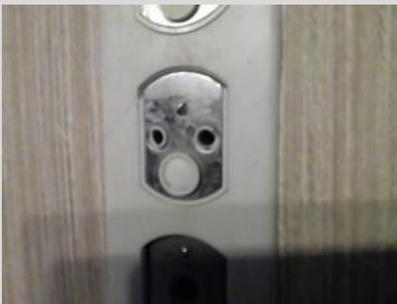
Un(des) socle(s) de prise(s) de courant ne comporte(nt) pas de broche de terre. La broche de terre doit être un élément métallique situé sur chaque prise électrique.	2
Prise de terre et installation de mise à la terre	Continuité		Le circuit (n'alimentant pas des socles de prises de courant) n'est pas relié à la terre. Tous les circuits (éclairage, eau chaude sanitaire, chauffage...) doivent être raccordés à la terre.	2
Prise de terre et installation de mise à la terre	Mise à la terre de chaque circuit, dont les matériels spécifiques

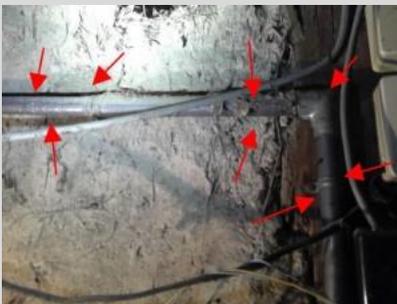
Un(des) conduit(s) métallique(s) en montage apparent ou encastré, comportant des conducteurs, n'est (ne sont) pas relié(s) à la terre. Un conducteur est un fil électrique. Pour la sécurité des occupants, ces conduits métalliques doivent être reliés à la terre.	2

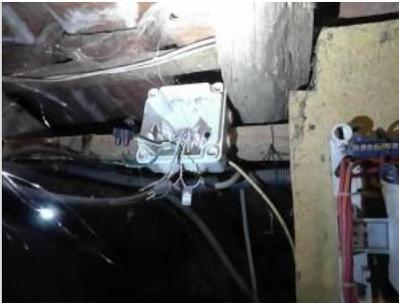
<p>Matériels présentant des risques de contact direct avec des</p>	<p>Présence</p>		<p>L'enveloppe du matériel est manquante ou détériorée. Les protections électriques doivent être entières</p>	<p>5</p>

<p>et non dégradées pour que les occupants soient en sécurité à tout instant.</p>	
<p>Matériels présentant des risques de contact direct avec des éléments sous tension</p>	<p>Mise en œuvre</p>

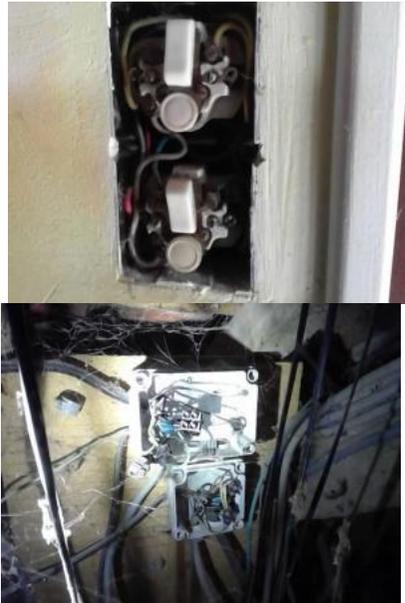
<p>L'installation électrique comporte une(des) connexion(s) avec une(des) partie(s) active(s) nue(s) sous tension accessible. Les parties conductrices des éléments électriques doivent être inaccessibles pour que les occupants soient en sécurité à tout instant.</p>	<p>5</p>
<p>Matériels présentant des risques de contact direct avec des éléments sous tension</p>	<p>Mise en œuvre</p>

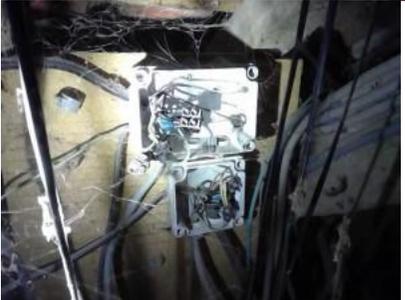
<p>L'installation électrique comporte une(des) connexion(s) avec une(des) partie(s) active(s) nue(s) sous tension accessible. Les parties métalliques des éléments électriques doivent être inaccessibles pour que les occupants soient en sécurité à tout instant.</p>	<p>5</p>

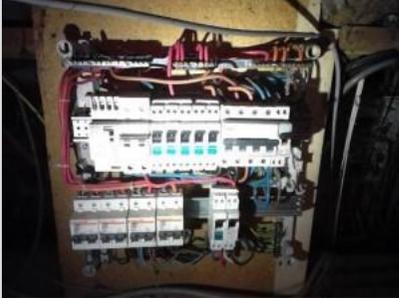
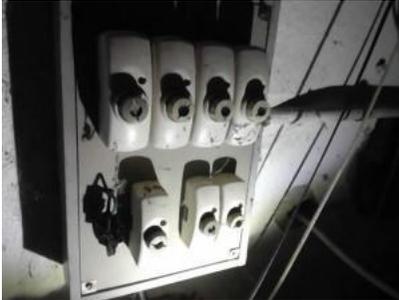
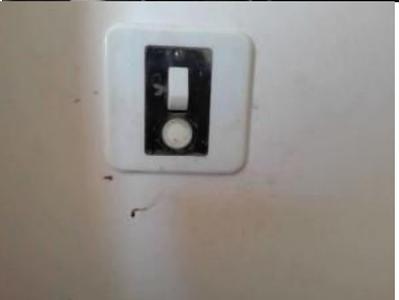
<p>Matériels électriques vétustes ou inadaptés à l'usage</p>	<p>Absence de matériel vétuste</p>	<p>conduits métalliques interrupteur fusible interrupteur métallique Fusibles de type à puits</p>

<p>L'installation comporte du matériel électrique vétuste. Le matériel électrique ne doit pas être vétuste, en raison de l'usure, du vieillissement de leurs constituants, ...</p>	<p>6</p>

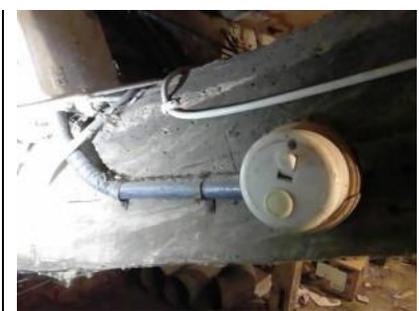
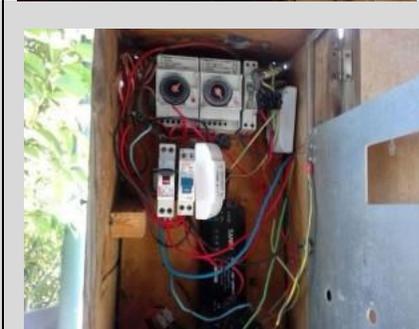
<p>Installation et équipement électrique de la piscine privée</p>	<p>Adaptation des caractéristiques techniques de l'installation électrique et des équipements</p>

<p>Piscine privée : l'installation ne répond pas aux prescriptions particulières applicables [adéquation entre l'emplacement où est installé le matériel électrique et les caractéristiques de ce dernier - respect des règles de protection contre les chocs électriques liées aux volumes]. Tout appareil ou matériel électrique de piscine doit répondre à des normes de sécurité et de positionnement.</p>	<p>P3</p>
<p>Autres vérifications recommandées (informatives)</p>	<p>Dispositif à courant différentiel-résiduel à haute sensibilité <math>\leq 30</math> mA : Protection de l'ensemble de l'installation électrique</p>		<p>L'ensemble de l'installation n'est pas protégé par un ou plusieurs dispositif(s) différentiel(s) à haute sensibilité <math>\leq 30</math>mA</p>	<p>IC</p>
