## Dossier Technique Immobilier

Numéro de dossier : 2019/07/27-01934D  
Date du repérage : 26/07/2019

Adresse : ..... **34 ROUTE DES PYRENEES**

Commune : ..... **65700 LABATUT RIVIERE**

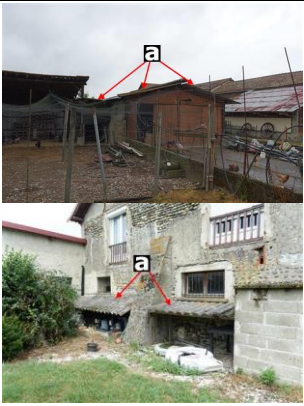
Localisation	Identifiant + Description	Conclusion (justification)	Etat de conservation** et préconisations*	Photo
MAISON RDC - Poulailler, abris moteur chambre froides	Identifiant: ZPSO-001 Description: Plaques en fibres-ciment <u>Liste selon annexe.13-9 du CSP : B</u>	Présence d'amiante (sur jugement de l'opérateur)	Matériau dégradé (étendue ponctuelle)  <b>Résultat</b> EP**  <b>Préconisation :</b> Il est recommandé de réaliser une évaluation périodique.  <b>Recommandation :</b> Voir les Mesures d'ordre général – Obligations réglementaires

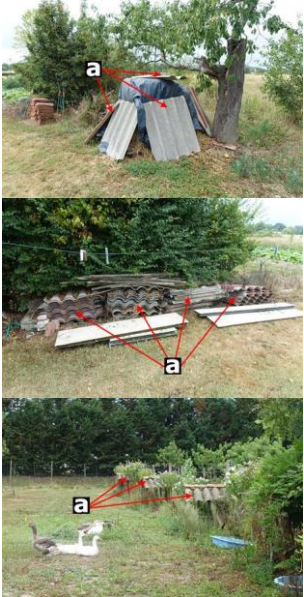
Parties extérieures	Identifiant: ZPSO-002 Description: Plaques en fibres-ciment <u>Liste selon annexe.13-9 du CSP : B</u>	Présence d'amiante (sur jugement de l'opérateur)	Matériau dégradé (étendue ponctuelle)  <b>Résultat</b> AC1**  <b>Préconisation :</b> Il est recommandé de réaliser une action corrective de premier niveau.  <b>Recommandation :</b> Voir les Mesures d'ordre général – Obligations réglementaires
