SUD DIAGNOSTIC BATIMENT

Dossier Technique Immobilier

Numéro de dossier : 2022/01/28-03778D

Adresse : **56 RUE DES MONTS DE BIGORRE**

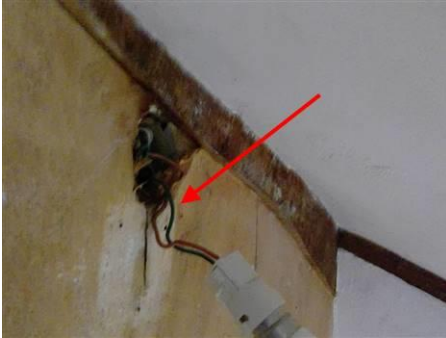
<p>Photo PhEle001 Libellé de l'anomalie : B8.3 e Au moins un conducteur isolé n'est pas placé sur toute sa longueur dans un conduit, une goulotte ou une plinthe ou une huisserie, en matière isolante ou métallique, jusqu'à sa pénétration dans le matériel électrique qu'il alimente. Remarques : Présence de conducteurs électriques non protégés mécaniquement ; Faire intervenir un électricien qualifié afin d'installer des protections mécaniques sur les conducteurs non protégés</p>

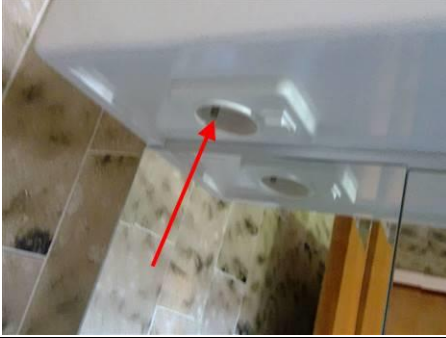
<p>Photo PhEle002 Libellé de l'anomalie : B6.3.1 a Local contenant une baignoire ou une douche : l'installation électrique ne répond pas aux prescriptions particulières appliquées à ce local (adéquation entre l'emplacement où est installé le matériel électrique et les caractéristiques de ce dernier - respect des règles de protection contre les chocs électriques liées aux zones). Remarques : Installation électrique ne répondant pas aux prescriptions particulières appliquées aux locaux contenant une baignoire ou une douche socle prise de courant non relié à la terre ; Faire intervenir un électricien qualifié afin de modifier l'installation pour la rendre adaptée aux locaux contenant une douche ou une baignoire</p>

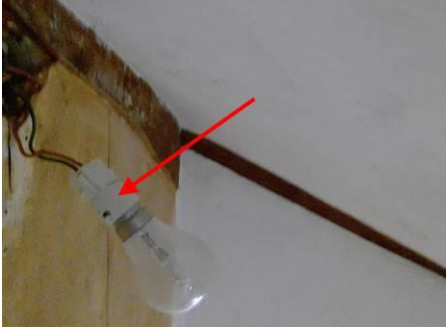
<p>Photo PhEle003 Libellé de l'anomalie : B8.3 b L'installation comporte au moins un matériel électrique inadapté à l'usage. Remarques : Présence de matériel électrique inadapté à l'usage Douille de chantier ; Faire intervenir un électricien qualifié afin de remplacer les matériels inadaptés par du matériel autorisé</p>
