# SUD DIAGNOSTIC BATIMENT

## Dossier Technique Immobilier

Numéro de dossier : 2022/01/28-03778D

Adresse : ..... **56 RUE DES MONTS DE BIGORRE**

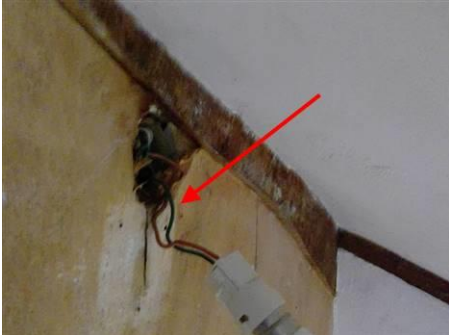
<p>Photo PhEle001 Libellé de l'anomalie : B8.3 e Au moins un conducteur isolé n'est pas placé sur toute sa longueur dans un conduit, une goulotte ou une plinthe ou une huisserie, en matière isolante ou métallique, jusqu'à sa pénétration dans le matériel électrique qu'il alimente. Remarques : Présence de conducteurs électriques non protégés mécaniquement ; Faire intervenir un électricien qualifié afin d'installer des protections mécanique sur les conducteurs non protégés</p>

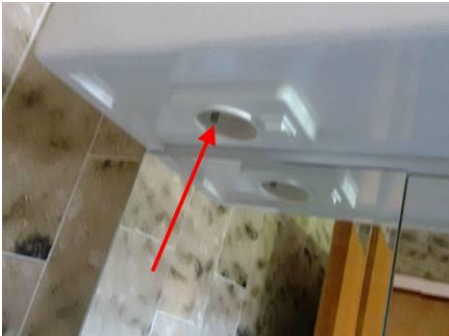
<p>Photo PhEle002 Libellé de l'anomalie : B6.3.1 a Local contenant une baignoire ou une douche : l'installation électrique ne répond pas aux prescriptions particulières appliquées à ce local (adéquation entre l'emplacement où est installé le matériel électrique et les caractéristiques de ce dernier - respect des règles de protection contre les chocs électriques liées aux zones). Remarques : Installation électrique ne répondant pas aux prescriptions particulières appliqués aux locaux contenant une baignoire ou une douche socle prise de courant non relié à la terre ; Faire intervenir un électricien qualifié afin de modifier l'installation pour la rendre adaptée aux locaux contenant une douche ou une baignoire</p>

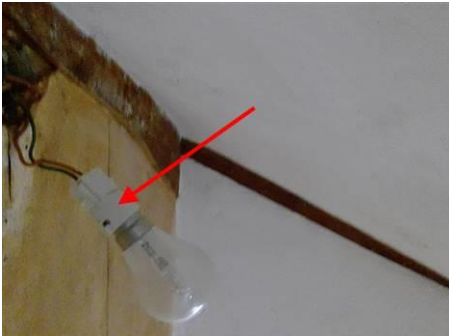
<p>Photo PhEle003 Libellé de l'anomalie : B8.3 b L'installation comporte au moins un matériel électrique inadapté à l'usage. Remarques : Présence de matériel électrique inadapté à l'usage Douille de chantier ; Faire intervenir un électricien qualifié afin de remplacer les matériels inadaptés par du matériel autorisé</p>
