## Résumé de l'expertise n° 21/M/17362/FZF

Adresse : ..... **22-24 Quartier l'Estéous**

Commune : ..... **65140 BARBACHEN**

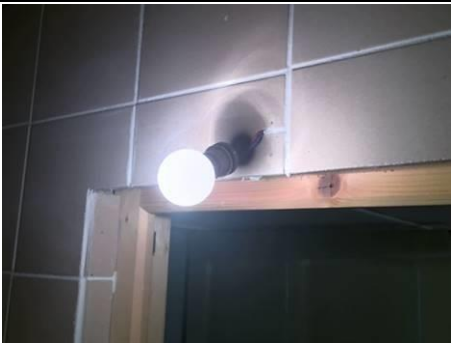
<p>Photo PhEle001                  Libellé de l'anomalie : B7.3 e L'installation électrique comporte au moins un dispositif de protection avec une partie active nue sous tension accessible.                  Remarques : Présence de dispositif de protection de matériel électrique présentant des parties actives nues sous tension ; Faire intervenir un électricien qualifié afin de remplacer les matériels présentant des parties actives nues sous tension</p>

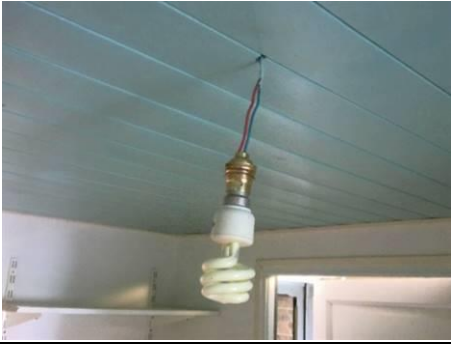
<p>Photo PhEle002                  Libellé de l'anomalie : B3.3.6 a3 Au moins un circuit (n'alimentant pas des socles de prises de courant) n'est pas relié à la terre.                  Remarques : Présence de circuits électriques non équipés de conducteurs de protection ; Faire intervenir un électricien qualifié afin d'installer des conducteurs de protection sur les circuits qui n'en sont pas équipés</p>

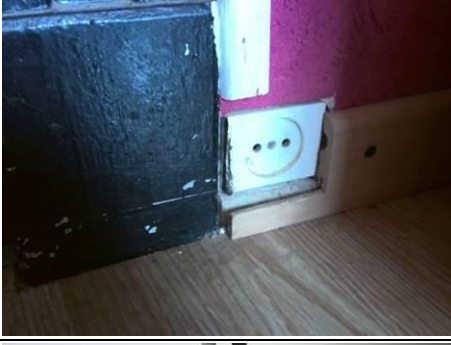
<p>Photo PhEle003                  Libellé de l'information complémentaire : B11 c2 Au moins un socle de prise de courant ne possède pas un puits de 15 mm.</p>

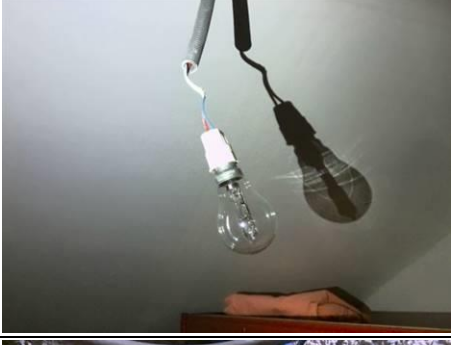
<p>Photo PhEle004                  Libellé de l'anomalie : B8.3 b L'installation comporte au moins un matériel électrique inadapté à l'usage.                  Remarques : Présence de matériel électrique inadapté à l'usage (Douille de chantier) ; Faire intervenir un électricien qualifié afin de remplacer les matériels inadaptés par du matériel autorisé</p>

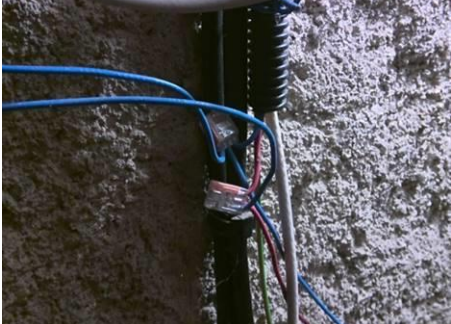
<p>Photo PhEle005                  Libellé de l'anomalie : B7.3 d L'installation électrique comporte au moins une connexion avec une partie active nue sous tension accessible.                  Remarques : Présence de connexion de matériel électrique présentant des parties actives nues sous tension ; Faire intervenir un électricien qualifié afin de remplacer les matériels présentant des parties actives nues sous tension</p>
