# Dossier Technique Immobilier

Numéro de dossier : 21/IMO/3265  
Date du repérage : 25/03/2021

Département : ... **Haute-Garonne**  
Adresse : ..... **9 Avenue de Toulouse**  
Commune : ..... **31110 BAGNÈRES-DE-LUCHON**  
**Section cadastrale AC, Parcelle**  
**numéro 171,**

## **Rapport de mission de repérage des matériaux et produits contenant de l'amiante à intégrer au Dossier technique amiante**

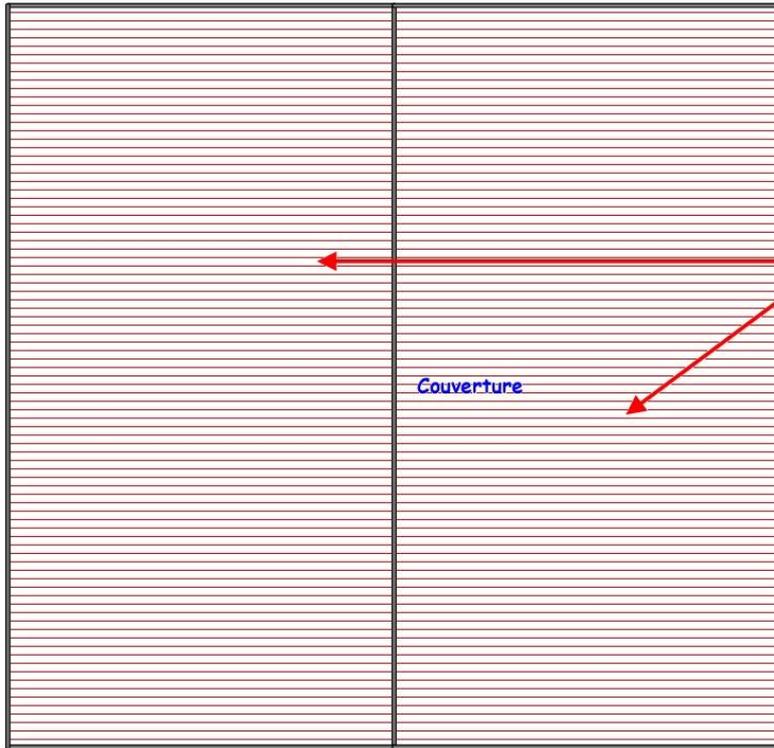
Toiture

ZPSO-002 - Ardoises (fibres-ciment)  
Présence d'amiante  
EP

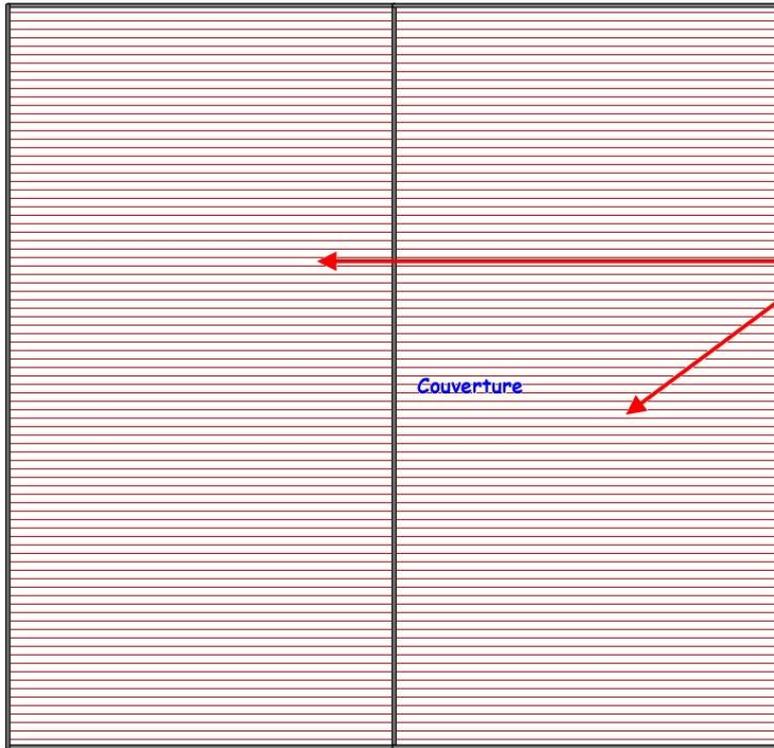
Couverture

ZPSO-002 - Ardoises (fibres-ciment)  
Présence d'amiante  
EP

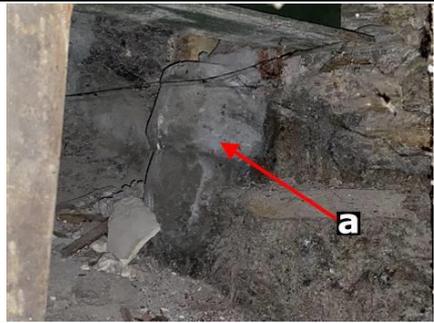
**- des matériaux et produits de la liste B contenant de l'amiante sur jugement de l'opérateur :**  
**Conduits (Sous-Sol - Cave) pour lequel il est recommandé de réaliser une évaluation périodique.\***  
**Ardoises (fibres-ciment) (Toiture - Couverture) pour lequel il est recommandé de réaliser une évaluation périodique.\***

Localisation	Identifiant + Description	Conclusion (justification)	Etat de conservation** et préconisations*	Photo
Sous-Sol - Cave	<u>Identifiant:</u> 21/IMO/3265/ZPSO-001 <u>Description:</u> Conduits <u>Liste selon annexe.13-9 du CSP:</u> B	Présence d'amiante (Sur jugement de l'opérateur)	Matériau non dégradé  <b>Résultat EP**</b>  <b>Préconisation :</b> Il est recommandé de réaliser une évaluation périodique.  <b>Recommandation :</b> Voir les Mesures d'ordre général - Obligations réglementaires

<p>Photo n° PhA001                  Localisation : Sous-Sol - Cave                  Ouvrage : Conduits de fluides (air, eau, autres fluides)                  Partie d'ouvrage : Conduits                  Description : Conduits                  Localisation sur croquis : ZPSO-001</p>

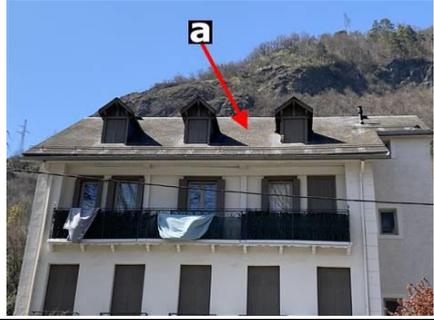
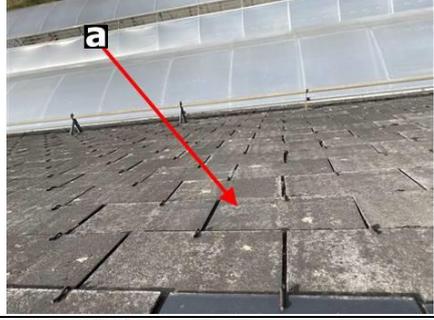
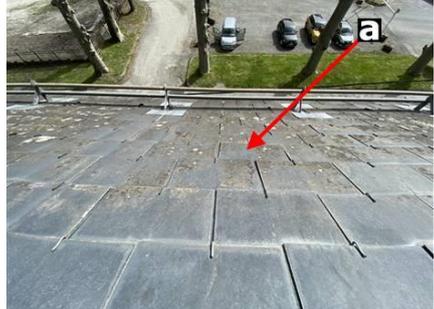
Toiture - Couverture	<u>Identifiant:</u> 21/IMO/3265/ZPSO-002 <u>Description:</u> Ardoises (fibres-ciment) <u>Liste selon annexe.13-9 du CSP:</u> B	Présence d'amiante (Sur jugement de l'opérateur)	Matériau non dégradé  <b>Résultat EP**</b>  <b>Préconisation :</b> Il est recommandé de réaliser une évaluation périodique.  <b>Recommandation :</b> Voir les Mesures d'ordre général - Obligations réglementaires

DTA	Ardoises (fibres-ciment)	Toiture - Couverture Localisation sur croquis : ZPSO-002 Référence photo : PhA002	EP	il est recommandé de réaliser une évaluation périodique.  <b>Préconisation :</b> Voir les Mesures d'ordre général - Obligations réglementaires

<p>Photo n° PhA002                  Localisation : Toiture - Couverture                  Ouvrage : Toitures                  Partie d'ouvrage : Ardoises (fibres-ciment)                  Description : Ardoises (fibres-ciment)                  Localisation sur croquis : ZPSO-002</p>
