DOSSIER DE DIAGNOSTICS TECHNIQUES

Référence : HETEAU 68091 21.01.22

Maison individuelle
- 2 chemin de lannegrasse
64350 LESPIELLE

RAPPORT N° HETEAU 68091 21.01.22

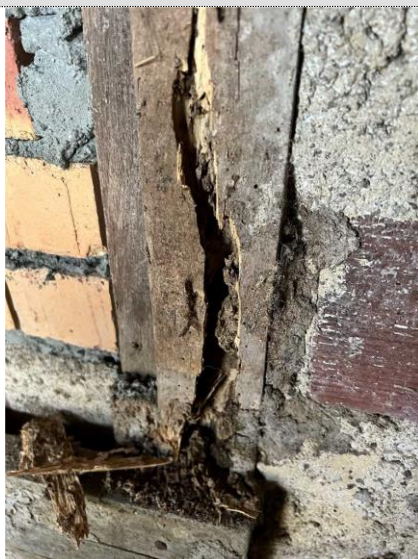
Grange n°2(Extérieur) : Poteau (Bois)

Résultat du diagnostic : Présence de Termites souterrains (Reticulitermes Santonensis)

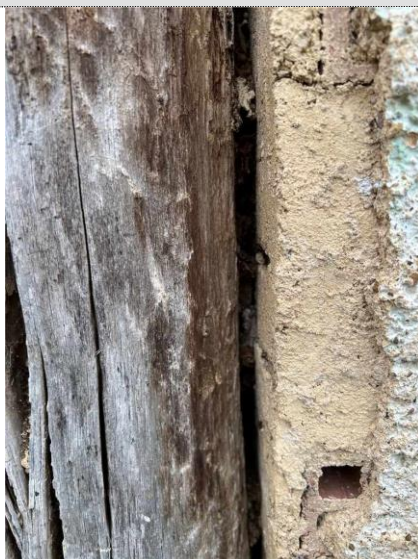
Bâtiment(Extérieur) : Poteau (Bois)

Résultat du diagnostic : Indice d'infestation de Termites souterrains (Reticulitermes Santonensis) : Galeries-tunnels, Cordonnets, Feuilletage (termites)

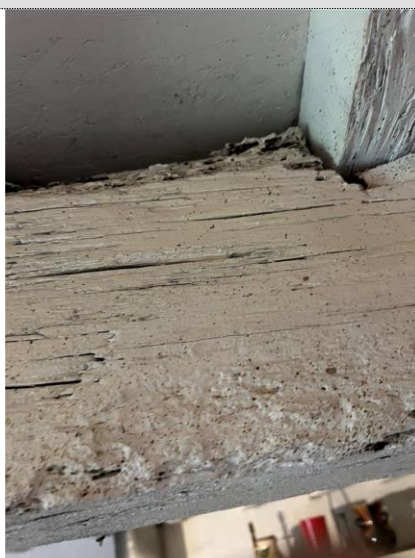
Cellier(RDC) : Poutres (Bois - Peinture)

Résultat du diagnostic : Indice d'infestation de Termites souterrains (*Reticulitermes Santonensis*) : Galeries-tunnels

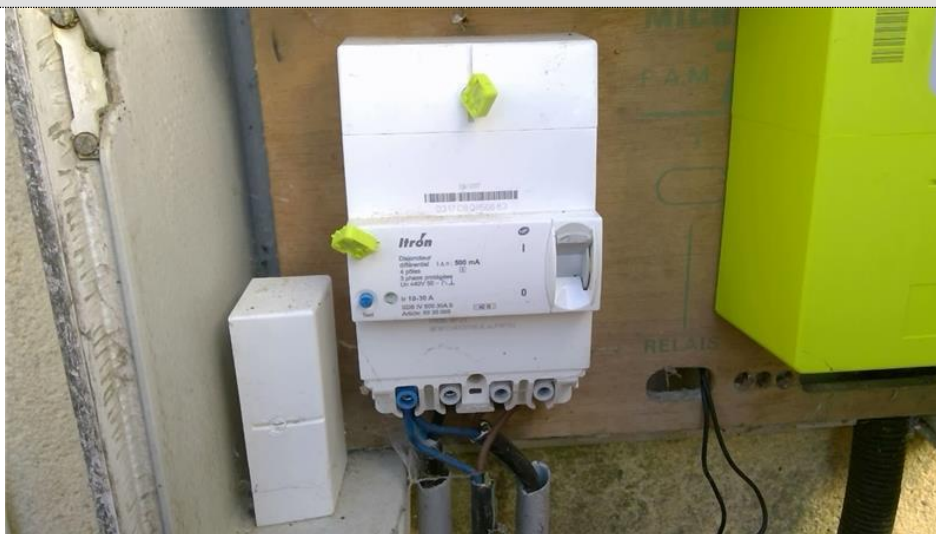
Point de contrôle N° B.1.3 b)

<u>Description :</u>	Le dispositif assurant la COUPURE D'URGENCE n'est pas situé à l'intérieur du logement ou dans un emplacement accessible directement depuis le logement.
<u>Observation(s)</u>	Déplacer l'appareil général de commande et de protection
<u>Localisation :</u>	Extérieur

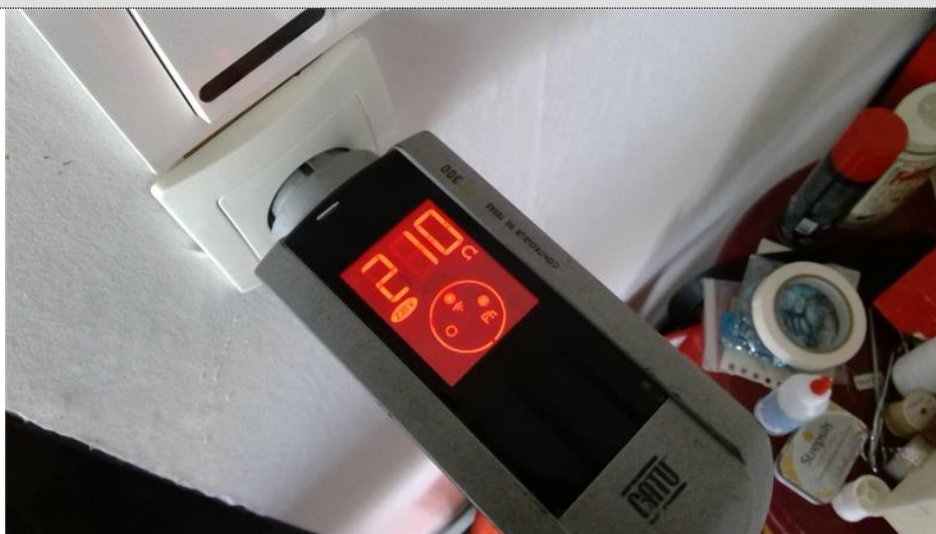
Point de contrôle N° B.3.3.1 d)

<u>Description :</u>	La valeur de la résistance de la PRISE DE TERRE n'est pas adaptée au courant différentiel résiduel (sensibilité) du ou des dispositifs différentiels protégeant l'ensemble de l'installation électrique.
<u>Observation(s)</u>	Remplacer la prise de terre ou le(s) dispositif(s) différentiel(s) inadapté(s)
<u>Localisation :</u>	Ensemble du logement

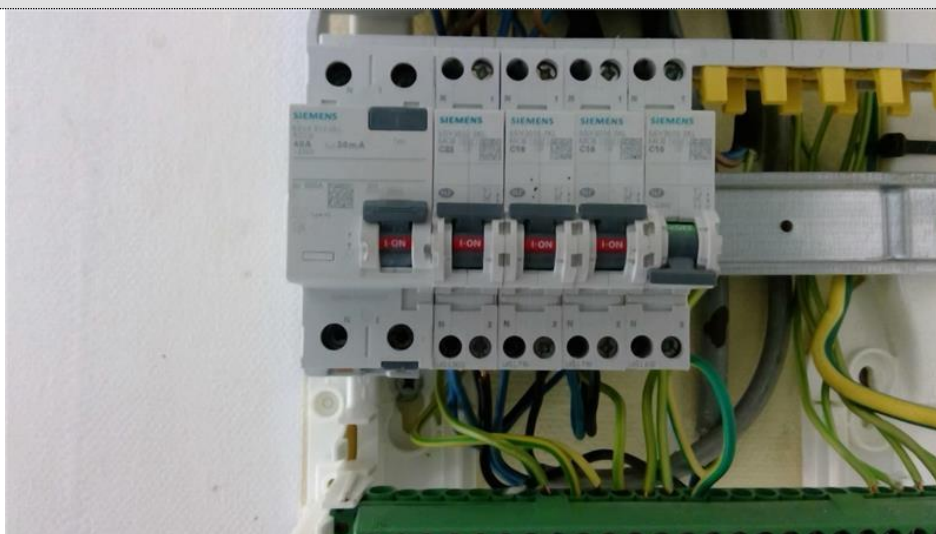
Point de contrôle N° B.4.3 e)

<u>Description :</u>	Le courant assigné (calibre) de la protection contre les surcharges et courts-circuits d'au moins un CIRCUIIT n'est pas adapté à la section des CONDUCTEURS correspondants.
<u>Observation(s)</u>	Prévoir de mettre tous les dispositifs de protection contre les surintensités en conformité (calibre adapté à la section des conducteurs correspondants)
<u>Localisation :</u>	Tableau électrique

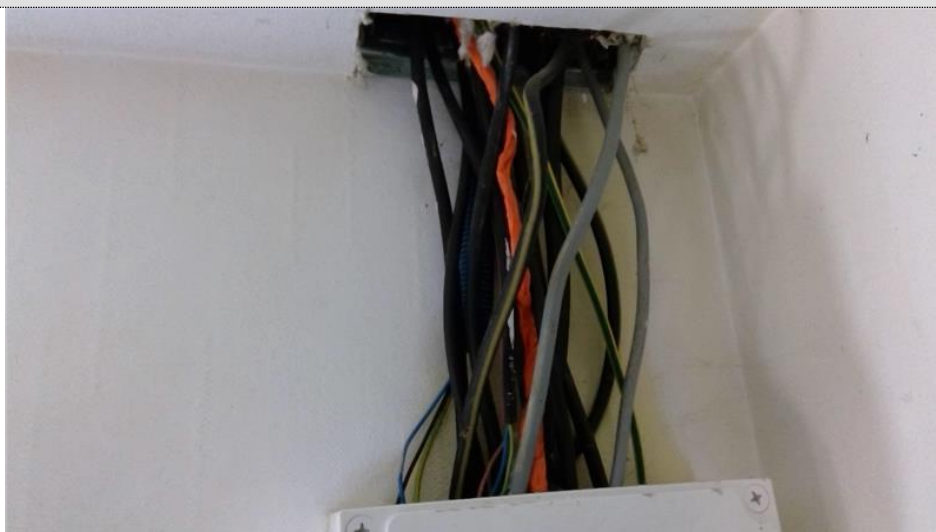
Point de contrôle N° B.8.3 e)

<u>Description :</u>	Au moins un CONDUCTEUR isolé n'est pas placé sur toute sa longueur dans un conduit, une goulotte, une plinthe ou une huisserie, en matière isolante ou métallique, jusqu'à sa pénétration dans le MATERIEL ELECTRIQUE qu'il alimente.
<u>Observation(s)</u>	Les conducteurs doivent être isolés mécaniquement par un conduit, une goulotte ou une plinthe jusqu'à leur entrée dans la pénétration dans l'appareil électrique.
<u>Localisation :</u>	Cellier
