DIAGNOSTIC AVANT VENTE D'UN DISPOSITIF D'ASSAINISSEMENT NON COLLECTIF

COMPTE-RENDU DE VISITE DU :
15/12/2020

Commune LEREN	Adresse 719 Chemin du BAS LEREN - Maison BERGERAS	
Propriétaire : Mme PEYROUX Eliane Tel : 06.03.56.27.33 ou 05.59.03.28.40	14 Allée du Bois de FLORENCE	64600 ANGLET Messagerie : peyroux.loic@neuf.fr

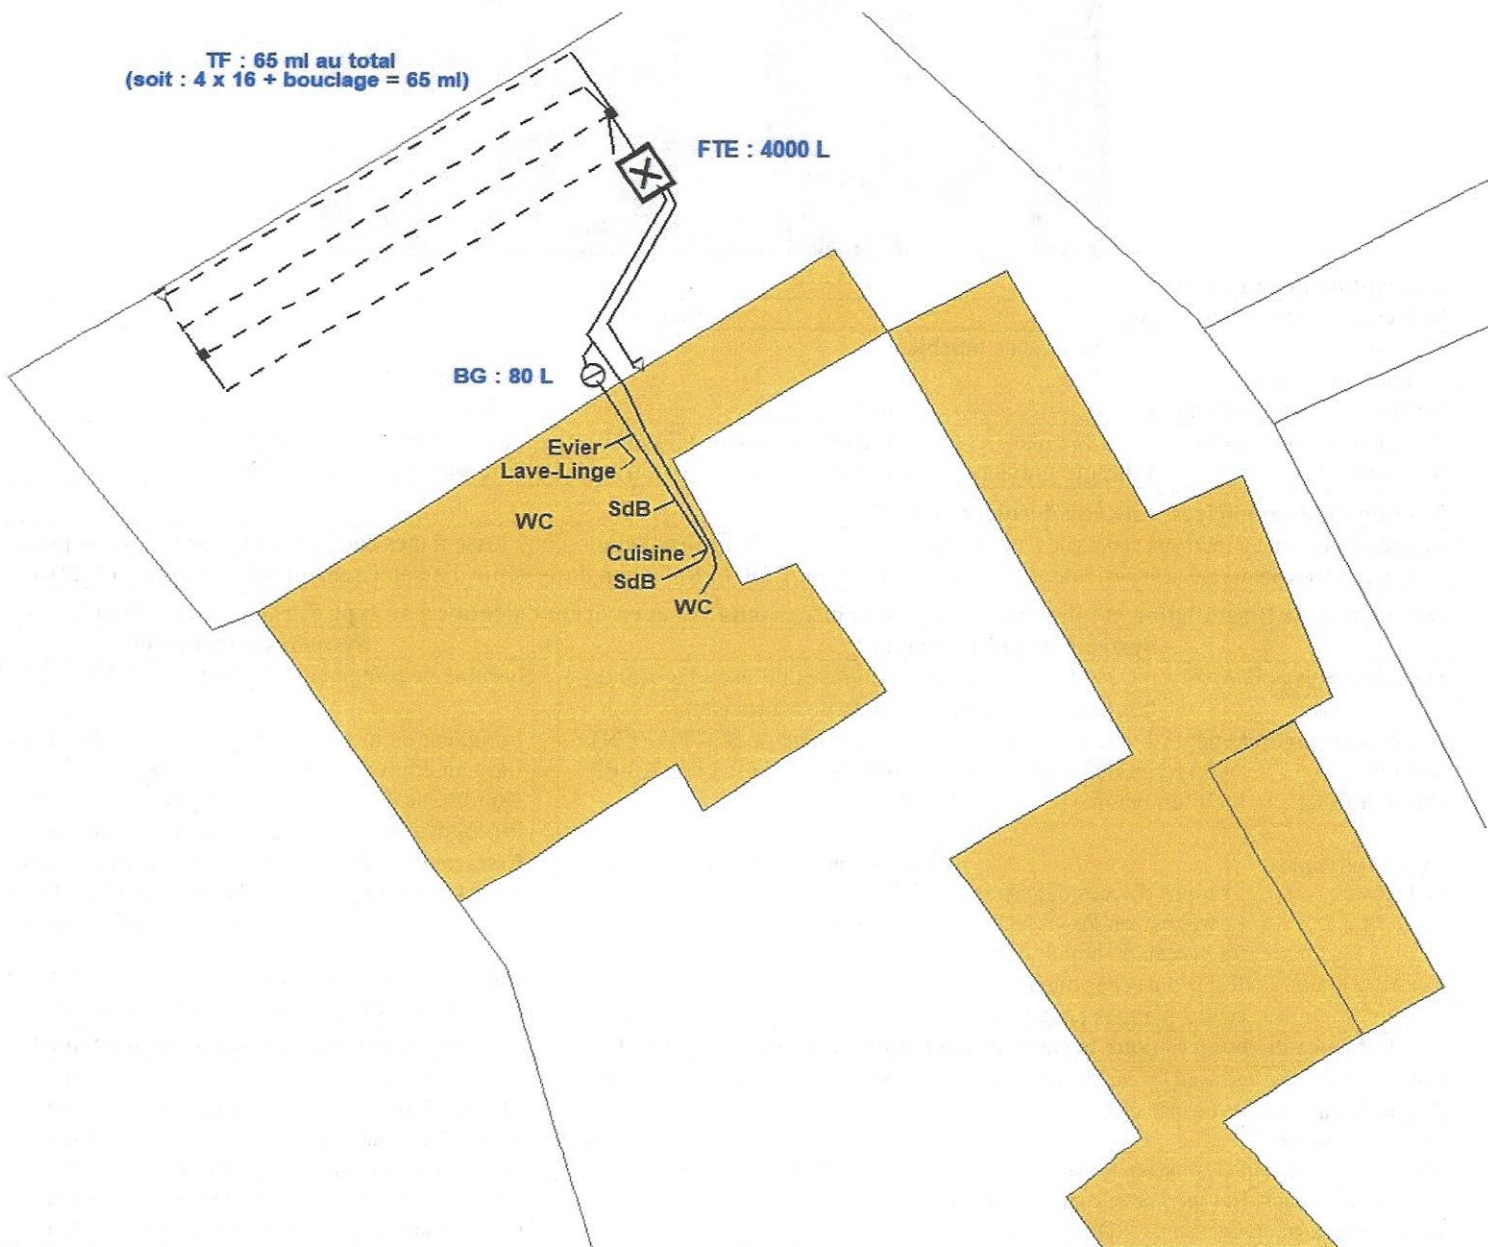
État des dispositifs (fissures, corrosion, déformation) :	Correct : prévoir un entretien régulier des ouvrages (bac, fosse, préfiltre, répartiteur...)
Accessibilité au système de traitement :	OUI : accès au regard de répartition alimentant les 4 tranchées filtrantes (par 4 départs)

- État de la filière : Complet, le dispositif possède tous les éléments requis pour fonctionner correctement. Néanmoins, on note que les tranchées filtrantes ne sont pas superficielles mais profondes entre : 0,45 m et 0,60 m environ (hauteurs des drains). Or, le DTU-64.1 préconise que les drains soient à une profondeur maximale de : 0,20 m à 0,30 m (avec un fond de fouille à : 0,50 m maximum). Dans ce cas, les tranchées peuvent se retrouver dans la couche de sol moins perméable. Par conséquent, il se peut que lors d'épisode pluvieux, les tranchées filtrantes soient en charge temporairement, le temps que le sol parvienne à absorber l'ensemble des eaux (un exutoire permettra de désengorger le drainage en cas de dysfonctionnement).

- Appréciation des nuisances ou des pollutions : Les eaux prétraitées, issues du bac dégraisseur puis de la fosse toutes eaux, sont acheminées vers 4 tranchées filtrantes de 16 ml chacune, soit une longueur totale d'épandage de 65 ml (soit : 4 x 16 + bouclage en drains = 65 ml au total). Ainsi, les eaux traitées semblent se diffuser et s'infiltrer dans le sol de la propriété : pelouse / jardin (en sous-sol).

- Travaux à prévoir (ou en cas de dysfonctionnement) : **Prévoir de remonter en toiture la ventilation aval de la fosse toutes eaux (ventilation secondaire), afin d'éviter les risques de mauvaises odeurs et les problèmes de corrosion lié aux gaz de fermentation (détérioration des ouvrages : fissures, déformations...).**
