Nom et prénom : ... **SCI GUIROS**
 Adresse : **QUARTIER GUIROS**
 31160 GANTIES

Adresse : **QUARTIER GUIROS**
 Commune : **31160 GANTIES**
 Périmètre de repérage: **Ensemble de la propriété**

Type :	Pavillon individuel	Bâtiment :	Références parcelles : 275
Lots principaux :	Non communiqué	Étage :	Références cadastrales : D
Lots secondaires :		Porte :	
Date de diagnostics :	22/03/2022	Accompagnateur : Mr DUC	Opérateur : GAUTHIER Gérard
Date d'émission :	24/03/2022

ATTESTATION SUR L'HONNEUR réalisée pour le dossier n° **31028714** relatif à l'immeuble bâti visité situé au : QUARTIER GUIROS 31160 GANTIES.

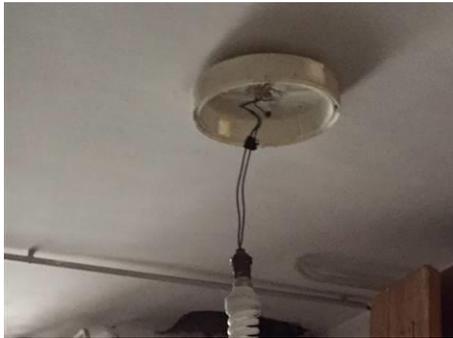
Photo PHEle001

Libellé de l'anomalie : B8.3 e Au moins un conducteur isolé n'est pas placé sur toute sa longueur dans un conduit, une goulotte ou une plinthe ou une huisserie, en matière isolante ou métallique, jusqu'à sa pénétration dans le matériel électrique qu'il alimente.
