CONSTAT D'ÉTAT DES LIEUX SORTANT du Lundi 14 Novembre 2022 à 11h54

Type	App T2 sur 1 niveau	Bien loué	Etage	3
Adresse	LES TERRASSES DU GOLF 227 chemin Ramelet Moundi 31100 TOULOUSE		Escalier	
			Porte	A16
			Cave	
			Grenier	
			Parking	
			Box

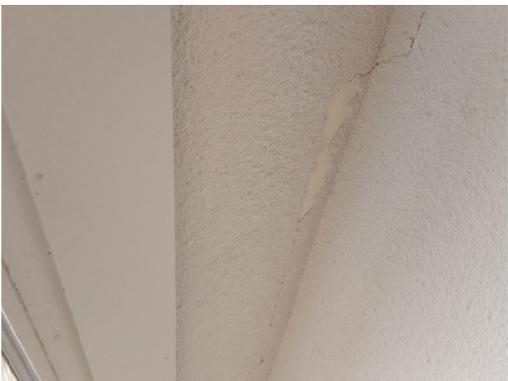
Equipement	Nature	Etat	Fonct.	Propreté	Commentaires
Murs	Projeté (gouttelette), Blanc	Mauvais			Fissure(s) structurelle(s), Décollement
- 1 mur de la porte	Projeté (gouttelette), Blanc	Mauvais			Déchirure(s), Fissure(s) structurelle(s)

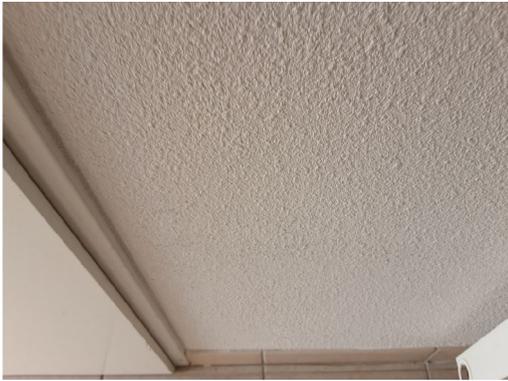
Mur de gauche

- 1 mur de gauche	Projeté (gouttelette), Blanc	Mauvais			Décollement, Déchirure(s), Tache(s)
- 1 mur de face	Projeté (gouttelette), Blanc	D'usage			Tache(s), Fissure(s) structurelle(s)

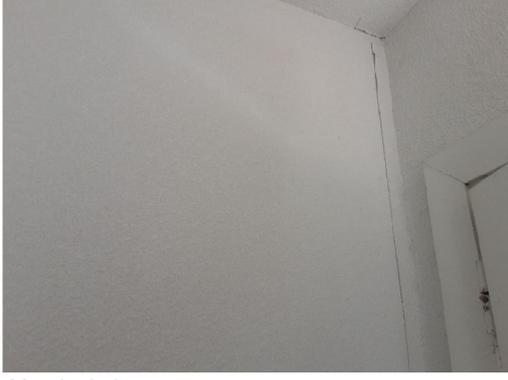
Mur de droite

- 1 mur de droite					Tache(s) de peinture, Empreinte(s) meuble(s)
Sol	Carrelage	D'usage		Non nettoyé	Eclat(s) Nbre :
Plafond	Projeté (gouttelette), Blanc	D'usage			
Plinthes		D'usage			
1 porte palière		Mauvais

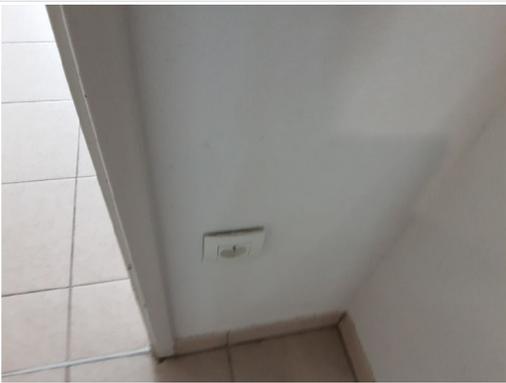
Mur de la porte

Equipement	Nature	Etat	Fonct.	Propreté	Commentaires
Murs					
- 1 mur de la porte	Blanc, Projeté (gouttelette)	Mauvais			Tache(s)
- 1 mur de gauche		Mauvais

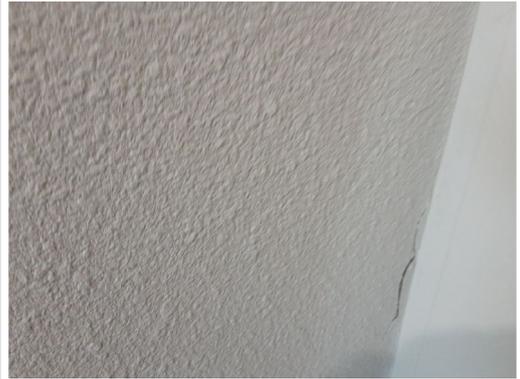
Mur de droite

- 1 mur de droite	Projeté (gouttelette), Blanc	Mauvais			Fissure(s) structurelle(s), Décollement
1 faïence murale / crédence	Faïence	D'usage		Non nettoyé	
Sol	Carrelage	D'usage			Eclat(s) Nbre :
Plafond	Projeté (gouttelette), Blanc	Bon			
Plinthes	Faïence	D'usage			
1 interrupteur	Simple	D'usage		Non nettoyé	
1 prise électrique		Bon		Non nettoyé	(à vérifier)
1 éclairage plafond	Douille(s) simple(s)	Bon			
1 evier	1 bac, Inox	D'usage

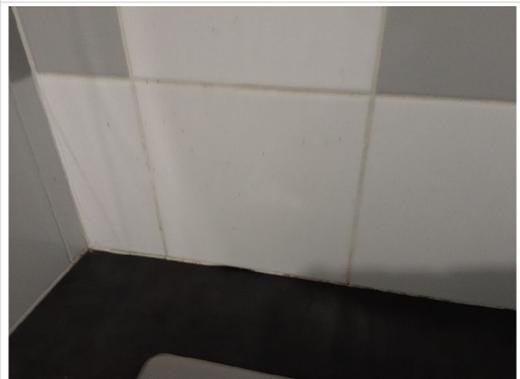
Joint d'étanchéité

- 1 joint d'étanchéité	Silicone	Mauvais			
- 1 robinetterie	Mitigeur	Bon			
- 1 vidage	Bouchon(s) panier	Bon			
1 meuble sous évier	1 rayon, 2 rayons	D'usage			Tache(s)
1 plan de travail	Stratifié	Bon			
1 élément haut	Portillon(s) Nbre :3, Rayon(s) Nbre :5	Bon			
1 chaudière gaz		Bon			
1 plaque de cuisson	2 feux, Vitrocéramique	D'usage			Rayure(s)
1 hotte aspirante		D'usage			filtre sale, Ampoule(s) HS
1 réfrigérateur				Non nettoyé	Souillé

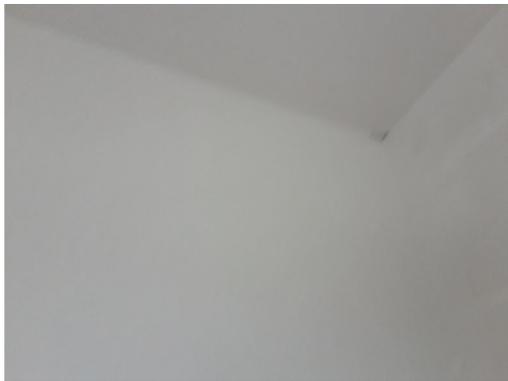
Mur de la porte

Equipement	Nature	Etat	Fonct.	Propreté	Commentaires
Murs					
- 1 mur de la porte	Projeté (gouttelette), Blanc	Mauvais			Tache(s), Trace(s) noire(s)
- 1 mur de gauche	Projeté (gouttelette), Blanc	Mauvais			
- 1 mur de face	Projeté (gouttelette), Blanc	Mauvais			Décollement, Fissure(s) structurelle(s)
- 1 mur de droite	Projeté (gouttelette), Blanc	Mauvais			Décollement, Fissure(s) structurelle(s), Trace(s) noire(s)
Sol	Carrelage	D'usage		Non nettoyé	
Plafond	Projeté (gouttelette), Blanc	D'usage			
Plinthes	Faïence	Bon

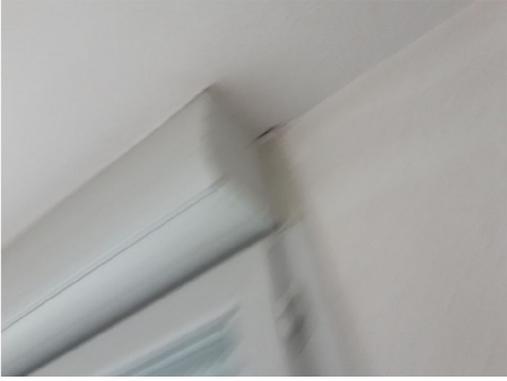
Porte-fenêtre

Equipement	Nature	Etat	Fonct.	Propreté	Commentaires
1 porte-fenêtre		Mauvais		Non nettoyé	dégâts dégâts eaux infiltration par les aérations de dessous la terrasse bois
- 1 vitrage	Double(s)	Bon			scotch
1 volet	Roulant manuel	D'usage			
1 balcon / loggia	Lames bois	Mauvais			Mousse, Dégât des eaux
1 interrupteur	Simple, Double	Bon		Non nettoyé	
1 prise électrique		D'usage		Non nettoyé	(à vérifier)
1 éclairage plafond	Douille(s) simple(s)	Bon			
1 radiateur	Robinet(s) thermostatique(s)	D'usage			
1 ventilation	Grille(s) d'entrée d'air	D'usage

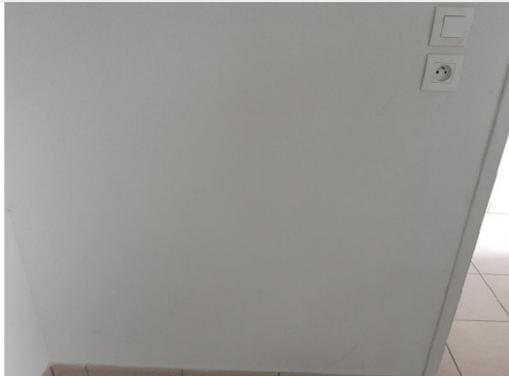
Mur de la porte

Equipement	Nature	Etat	Fonct.	Propreté	Commentaires
Murs					
- 1 mur de la porte	Peinture, Blanc	Mauvais			Tache(s)
- 1 mur de gauche	Projeté (gouttelette), Blanc	Mauvais			
- 1 mur de face	Blanc	Mauvais			Empreinte(s) meuble(s)
- 1 mur de droite	Projeté (gouttelette), Blanc	Mauvais			Fissure(s) structurelle(s), Décollement
Sol	Carrelage	Bon			
Plafond		D'usage			
Plinthes	Faïence	Bon			
1 porte	Bois vernis, Blanc	Mauvais			Rayure(s), Trace(s) noire(s)
1 serrure	Sans clé				
1 fenêtre	PVC, Blanc	Mauvais			taches
- 1 vitrage	Double(s)	Bon			
1 volet	Roulant manuel	Bon			
1 interrupteur	Simple	Bon		Non nettoyé	
1 prise électrique		Bon			(à vérifier)
1 éclairage plafond	Douille(s) simple(s)	Bon			
1 radiateur	Robinet(s) thermostatique(s), Blanc	D'usage		Poussière	
1 placard	Coulissante(s)	D'usage			coulissent mal
- 1 équipements	Rayon(s), Tringle(s)	Bon

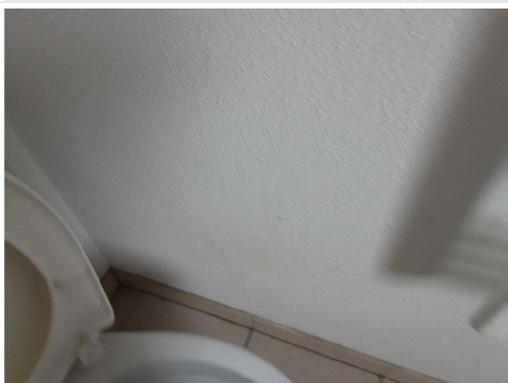
Mur de la porte

Equipement	Nature	Etat	Fonct.	Propreté	Commentaires
Murs					
- 1 mur de la porte	Projeté (goutelette), Blanc	Mauvais			Écaille(s), Fissure(s) structurelle(s), Tache(s)
- 1 mur de gauche	Projeté (goutelette), Blanc	Mauvais			Fissure(s) structurelle(s), Tache(s), Décollement
- 1 mur de face		Mauvais			Fissure(s) structurelle(s)
- 1 mur de droite		Mauvais			
1 faïence murale / crédence		D'usage			
Sol	Carrelage	Bon

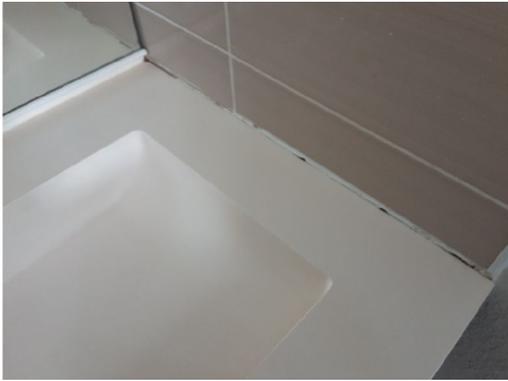
Joint d'étanchéité

- 1 joint d'étanchéité		Mauvais			
- 1 robinetterie	Mélangeur(s)	Bon			
- 1 vidage	Bonde mécanique	Bon			
- 1 siphon		Bon			
1 bac douche	Plastique (PVC)	D'usage

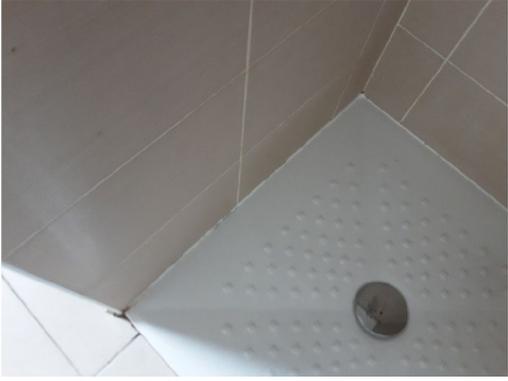
Joint d'étanchéité

- 1 joint d'étanchéité	Silicone	Mauvais			
- 1 robinetterie	Mélangeur(s)	D'usage			
- 1 flexible		D'usage			
- 1 douchette		D'usage			Tartre
- 1 vidage / siphon	Grille cloche	D'usage			
1 bloc wc
