Dossier Technique Immobilier

Numéro de dossier : 21/IMMO/0182
Date du repérage : 11/08/2021

Département : ... **Haute-Garonne**
Adresse : **9 quartier langlade**
Commune : **31160 ARGUENOS (France)**
Section cadastrale A, Parcelle(s) n°
724, 725, 728,

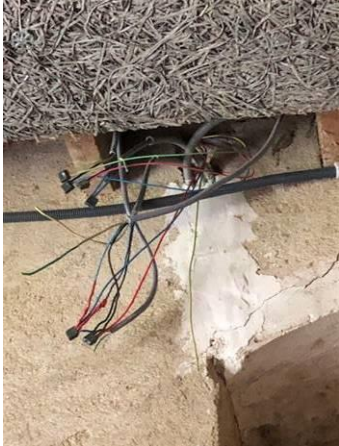
B7.3 d	L'installation électrique comporte au moins une connexion avec une partie active nue sous tension accessible. Remarques : Présence de connexion de matériel électrique présentant des parties actives nues sous tension ; Faire intervenir un électricien qualifié afin de remplacer les matériels présentant des parties actives nues sous tension

<p>Photo PhEle001 Libellé de l'anomalie : B7.3 d L'installation électrique comporte au moins une connexion avec une partie active nue sous tension accessible. Remarques : Présence de connexion de matériel électrique présentant des parties actives nues sous tension ; Faire intervenir un électricien qualifié afin de remplacer les matériels présentant des parties actives nues sous tension</p>

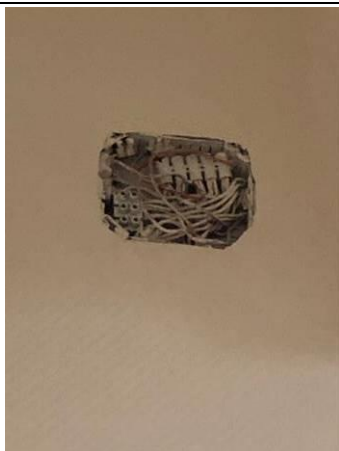
Photo PhEle002

Libellé de l'anomalie : B6.3.1 a Local contenant une baignoire ou une douche : l'installation électrique ne répond pas aux prescriptions particulières appliquées à ce local (adéquation entre l'emplacement où est installé le matériel électrique et les caractéristiques de ce dernier – respect des règles de protection contre les chocs électriques liées aux zones).
Remarques : Installation électrique ne répondant pas aux prescriptions particulières appliquées aux locaux contenant une baignoire ou une douche ; Faire intervenir un électricien qualifié afin de modifier l'installation pour la rendre adaptée aux locaux contenant une douche ou une baignoire
