Résumé de l'expertise n° 22/DOU/JONCOHALSA/11068

Adresse : **Chemin d'Asconaguerre**

Commune : **64130 CHARRITTE-DE-BAS**

Rapport de l'état relatif à la présence de termites dans le bâtiment

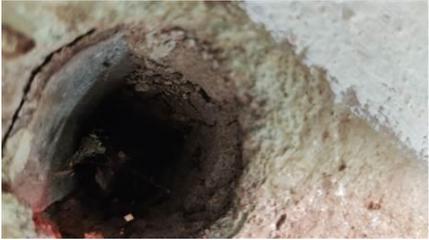
Localisation	Identifiant + Description	Conclusion (justification)	Etat de conservation** et préconisations*	Photo
Rez de chaussée - Cuisine	<u>Identifiant:</u> 029 <u>Description:</u> Conduit en fibres-ciment <u>Liste selon annexe 13-9 du CSP:</u> B	Présence d'amiante (sur jugement de l'opérateur)	Matériau dégradé (étendue ponctuelle) Résultat EP** Préconisation : Il est recommandé de réaliser une évaluation périodique.

<p>Photo n° PhA003 Localisation : Rez de chaussée - Cuisine Ouvrage : 6 - Conduits et accessoires intérieurs - Conduits de fluides (air, eau, vapeur, fumée, échappement, autres fluides) Partie d'ouvrage : Conduit en fibres-ciment Description : Conduit en fibres-ciment Localisation sur croquis : 001</p>

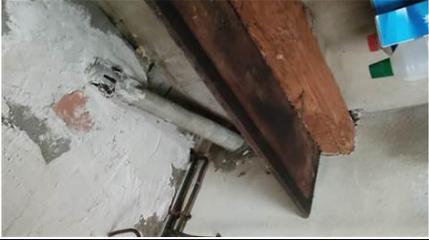
Rez de chaussée - Cellier	<u>Identifiant:</u> 029 <u>Description:</u> Conduit en fibres-ciment <u>Liste selon annexe 13-9 du CSP:</u> B	Présence d'amiante (sur jugement de l'opérateur)	Matériau non dégradé Résultat EP** Préconisation : Il est recommandé de réaliser une évaluation périodique.

<p>Photo n° PhA004 Localisation : Rez de chaussée - Cellier Ouvrage : 6 - Conduits et accessoires intérieurs - Conduits de fluides (air, eau, vapeur, fumée, échappement, autres fluides) Partie d'ouvrage : Conduit en fibres-ciment Description : Conduit en fibres-ciment Localisation sur croquis : 002</p>

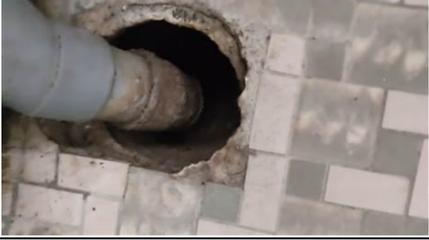
Localisation	Identifiant + Description	Conclusion (justification)	Etat de conservation** et préconisations*	Photo
1er étage - Salle de bains	<u>Identifiant:</u> 029 <u>Description:</u> Conduit en fibres-ciment <u>Liste selon annexe.13-9 du CSP:</u> B	Présence d'amiante (sur jugement de l'opérateur)	Matériau dégradé (étendue ponctuelle) Résultat EP** Préconisation : Il est recommandé de réaliser une évaluation périodique.

<p>Photo n° PhA005 Localisation : 1er étage - Salle de bains Ouvrage : 6 - Conduits et accessoires intérieurs - Conduits de fluides (air, eau, vapeur, fumée, échappement, autres fluides) Partie d'ouvrage : Conduit en fibres-ciment Description : Conduit en fibres-ciment Localisation sur croquis : 003</p>

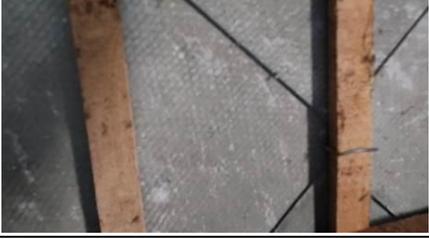
1er étage - Grenier	<u>Identifiant:</u> 097 <u>Description:</u> Ardoises en fibro ciment <u>Liste selon annexe.13-9 du CSP:</u> B	Présence d'amiante (sur jugement de l'opérateur)	Matériau non dégradé Résultat EP** Préconisation : Il est recommandé de réaliser une évaluation périodique.

<p>Photo n° PhA006 Localisation : 1er étage - Grenier Ouvrage : 1 - Couvertures, Toitures, Terrasses et étanchéités - Ardoises, bardeaux bitumineux Partie d'ouvrage : Ardoises en fibro ciment Description : Ardoises en fibro ciment Localisation sur croquis : 004</p>

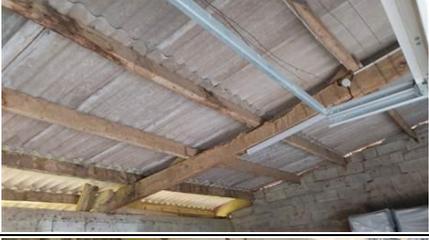
Dépendance 2 - Garage	<u>Identifiant:</u> 102 <u>Description:</u> Plaques en fibres-ciment (y compris plaques « sous tuiles ») <u>Liste selon annexe.13-9 du CSP:</u> B	Présence d'amiante (sur jugement de l'opérateur)	Matériau dégradé (étendue ponctuelle) Résultat EP** Préconisation : Il est recommandé de réaliser une évaluation périodique.

<p>Photo n° PhA007 Localisation : Dépendance 2 - Garage Ouvrage : 1 - Couvertures, Toitures, Terrasses et étanchéités - Plaques ondulées et planes Partie d'ouvrage : Plaques en fibres-ciment (y compris plaques « sous tuiles ») Description : Plaques en fibres-ciment (y compris plaques « sous tuiles ») Localisation sur croquis : 005</p>

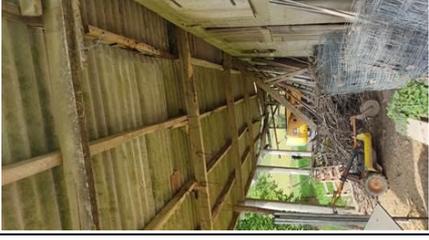
Dépendance 2 - Abri 3	<u>Identifiant:</u> 102 <u>Description:</u> Plaques en fibres-ciment (y compris plaques « sous tuiles ») <u>Liste selon annexe.13-9 du CSP:</u> B	Présence d'amiante (sur jugement de l'opérateur)	Matériau dégradé (étendue ponctuelle) Résultat EP** Préconisation : Il est recommandé de réaliser une évaluation périodique.

<p>Photo n° PhA008 Localisation : Dépendance 2 - Abri 3 Ouvrage : 1 - Couvertures, Toitures, Terrasses et étanchéités - Plaques ondulées et planes Partie d'ouvrage : Plaques en fibres-ciment (y compris plaques « sous tuiles ») Description : Plaques en fibres-ciment (y compris plaques « sous tuiles ») Localisation sur croquis : 006</p>

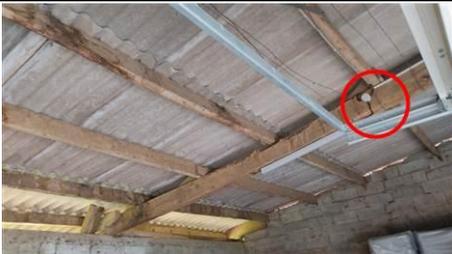
<p>Photo PhEle001 Libellé de l'anomalie : B8.3 e Au moins un conducteur isolé n'est pas placé sur toute sa longueur dans un conduit, une goulotte ou une plinthe ou une huisserie, en matière isolante ou métallique, jusqu'à sa pénétration dans le matériel électrique qu'il alimente. Remarques : Présence de conducteurs électriques non protégés mécaniquement ; Faire intervenir un électricien qualifié afin d'installer des protections mécanique sur les conducteurs non protégés</p>

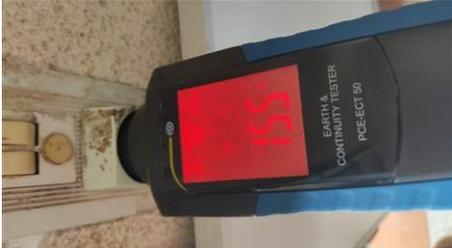
<p>Photo PhEle002 Libellé de l'anomalie : B3.3.1 d La valeur de la résistance de la prise de terre n'est pas adaptée au courant différentiel résiduel (sensibilité) du ou des dispositifs différentiels protégeant l'ensemble de l'installation électrique. Commentaire : valeur de résistance de terre trop élevée</p>

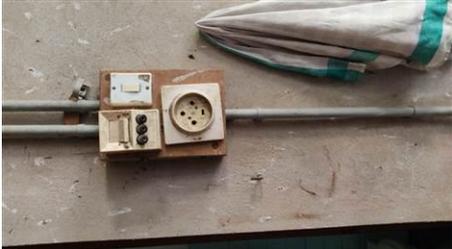
<p>Photo PhEle003 Libellé de l'anomalie : B8.3 a L'installation comporte au moins un matériel électrique vétuste. Remarques : Présence de matériel électrique vétuste (douilles, interrupteurs, socles de prise...) ; Faire intervenir un électricien qualifié afin de remplacer les matériels électriques vétustes</p>

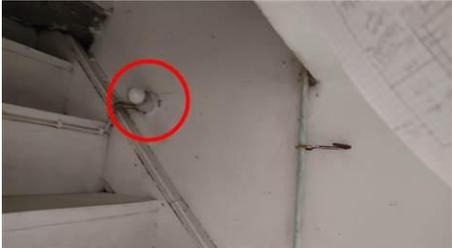
<p>Photo PhEle003 Libellé de l'anomalie : B8.3 a L'installation comporte au moins un matériel électrique vétuste. Remarques : Présence de matériel électrique vétuste (douilles, interrupteurs, socles de prise...) ; Faire intervenir un électricien qualifié afin de remplacer les matériels électriques vétustes</p>

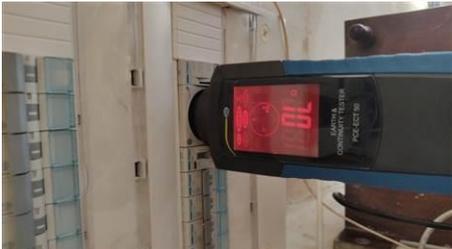
<p>Photo PhEle004 Libellé de l'anomalie : B3.3.6 a2 Au moins un socle de prise de courant comporte une broche de terre non reliée à la terre.</p>

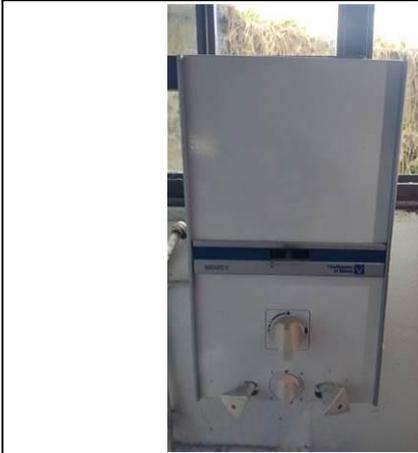
Photo n° PhGaz001
Localisation : pièce 1
Chauffe eau CHAFFOTEAUX & MAURY (Type : Non raccordé)
