# Dossier Technique Immobilier

Numéro de dossier : 2022/QUIGNON1067  
Date du repérage : 18/05/2022

Adresse : ..... **22 Rue Pierre Semard 4**

Commune : ..... **65320 BORDERES SUR L ECHEZ**  
**Section cadastrale AL, Parcelle(s) n°**  
**66,**

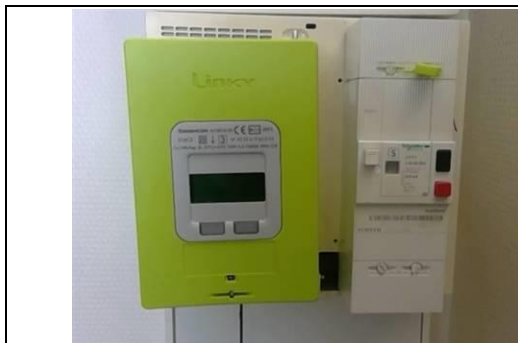
Photo du Compteur électrique
