DOSSIER DE DIAGNOSTICS TECHNIQUES

Référence : SISTAC ET LESEUR 68625 22.02.22

Maison individuelle

- 1 rue du pont du lys
65500 CAIXON

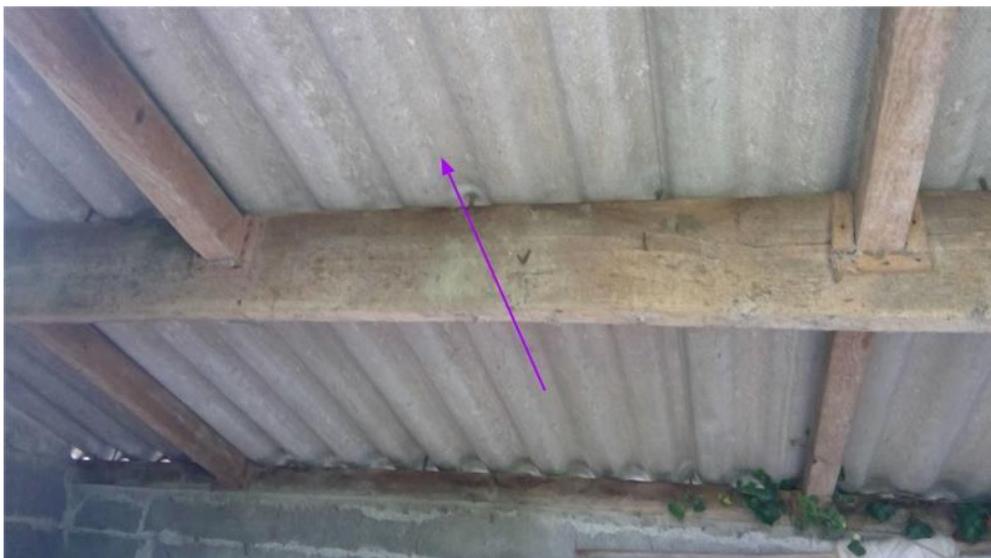
ELEMENT : Plafond

| SISTAC ET LESEUR | SISTAC ET LESEUR 68625 22.02.22 | Extérieur - Abri bois |

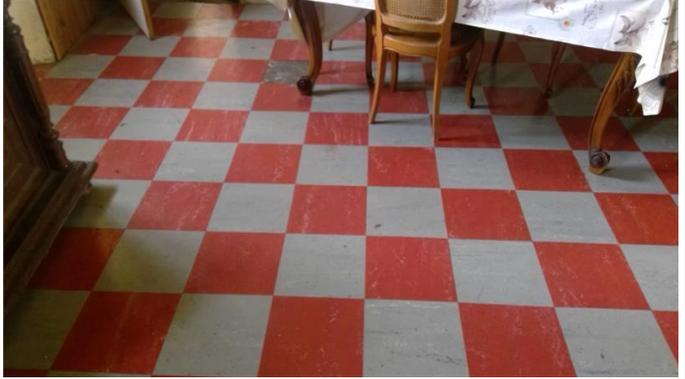
| PRELEVEMENT : P001 | | |
|--|---|---|
| <p>Objet : Dalles de sol rouge et grise</p> <p>Support :</p> <p>Taille : 0 cm</p> | | |

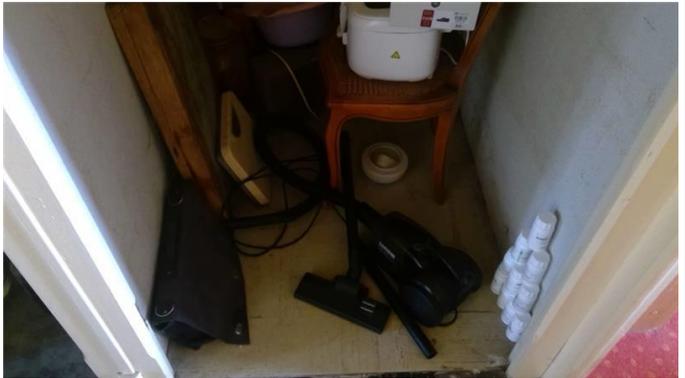
| PRELEVEMENT : P002 | | |
|---|--|---|
| <p>Objet : Dalles de sol beige</p> <p>Support :</p> <p>Taille : 0 cm</p> | | |

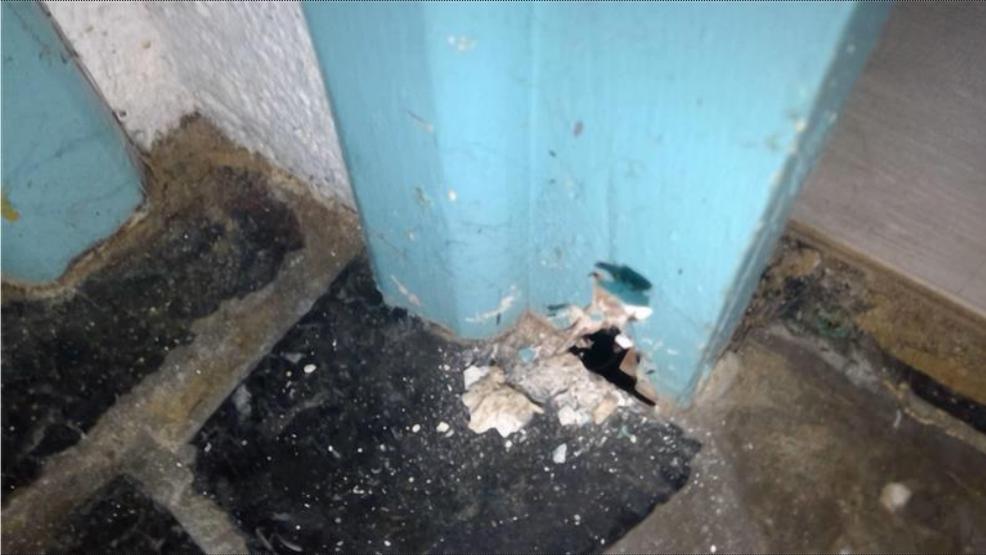
WC n°1(RDC) : Porte Bâti intérieur (Bois - Peinture)

Résultat du diagnostic : Indice d'infestation de Termites souterrains (Reticulitermes Santonensis) : Galeries-tunnels, Cordonnets, Feuilletage (termites)

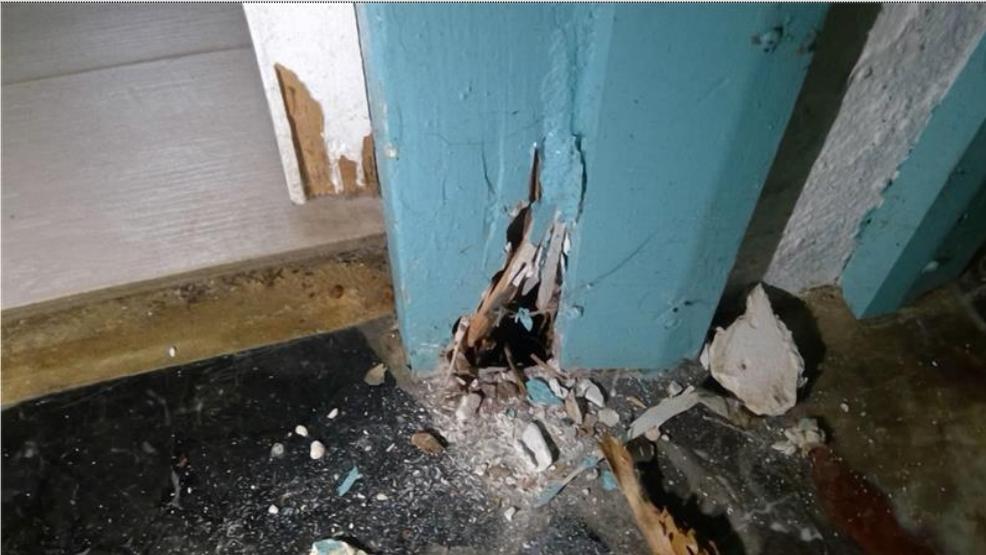
WC n°1(RDC) : Porte Bâti extérieur (Bois - Peinture)

Résultat du diagnostic : Indice d'infestation de Termites souterrains (Reticulitermes Santonensis) : Galeries-tunnels, Cordonnets, Feuilletage (termites)

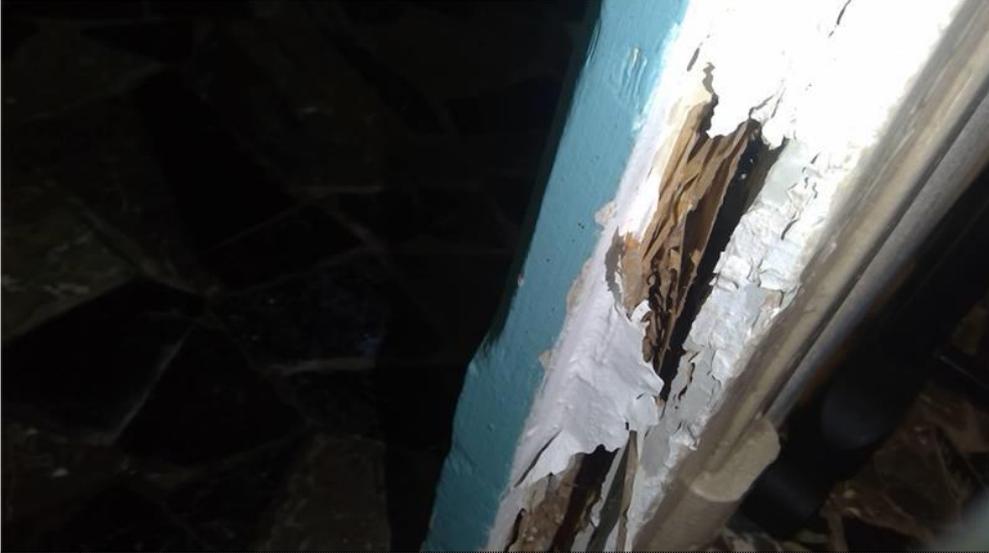
Chambre n°1(RDC) : Porte Bâti intérieur (Bois - Peinture)

Résultat du diagnostic : Indice d'infestation de Termites souterrains (Reticulitermes Santonensis) : Galeries-tunnels, Cordonnets, Feuilletage (termites)

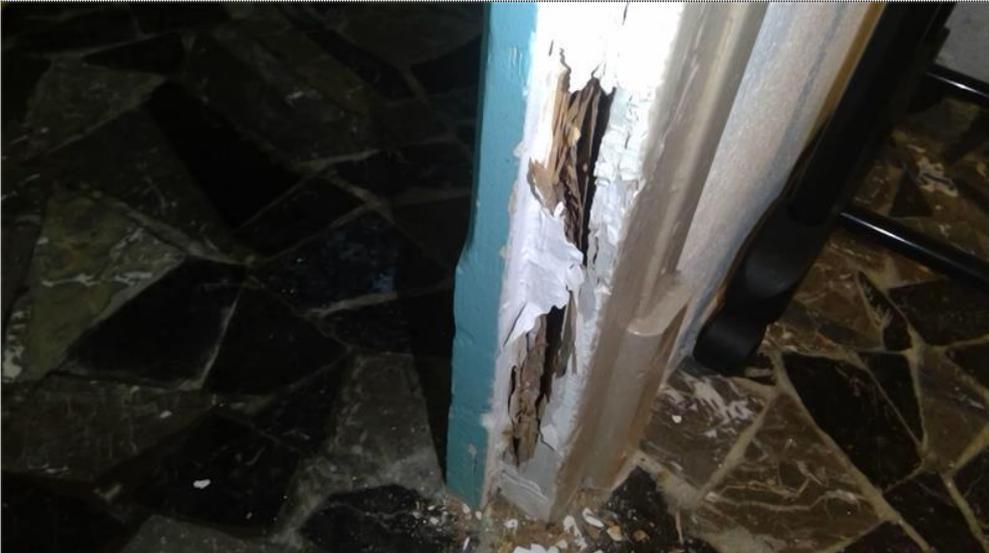
Chambre n°1(RDC) : Porte Bâti extérieur (Bois - Peinture)

Résultat du diagnostic : Indice d'infestation de Termites souterrains (Reticulitermes Santonensis) : Galeries-tunnels, Cordonnets, Feuilletage (termites)

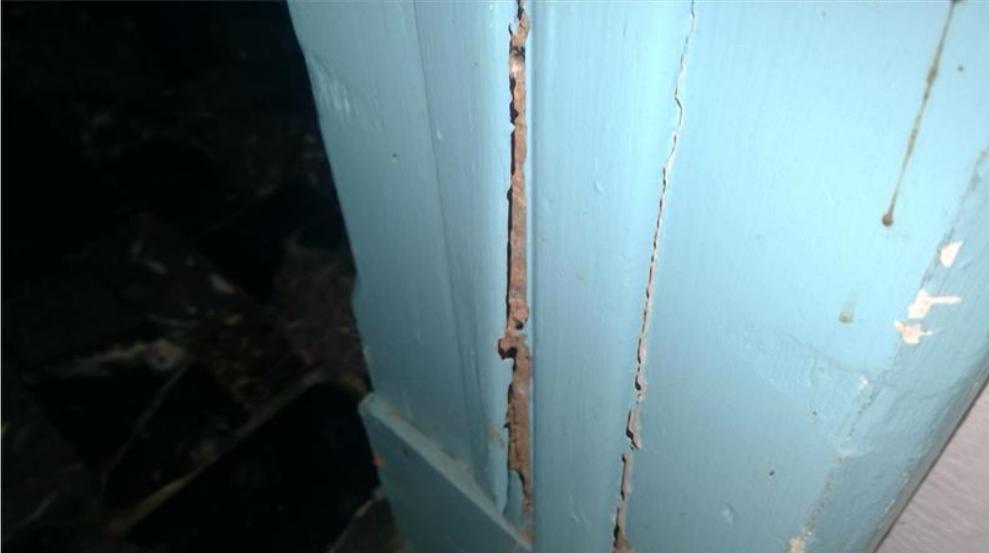
Chambre n°2(RDC) : Porte n°1 Bâti intérieur (Bois - Peinture)

Résultat du diagnostic : Indice d'infestation de Termites souterrains (Reticulitermes Santonensis) : Galeries-tunnels, Cordonnets, Feuilletage (termites)

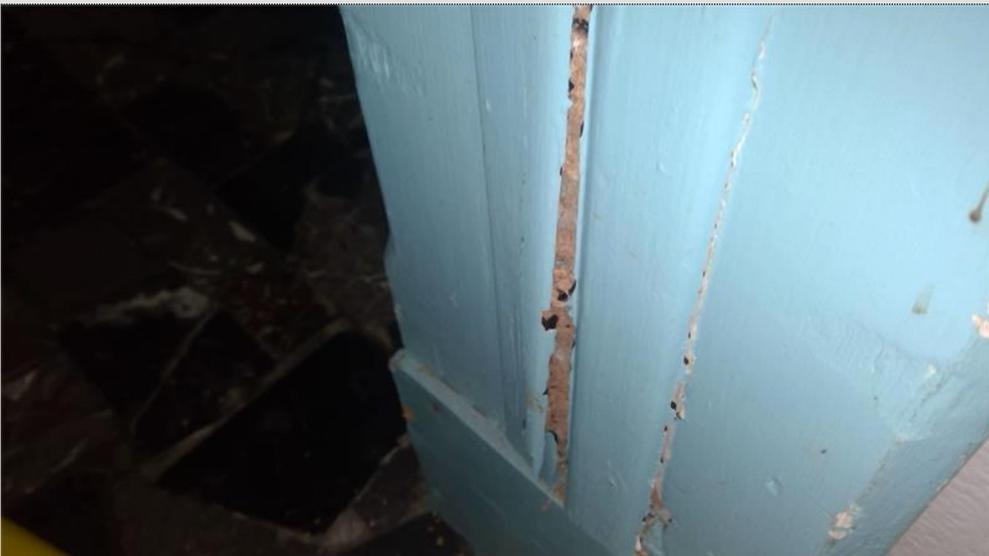
Chambre n°2(RDC) : Porte n°1 Bâti extérieur (Bois - Peinture)

Résultat du diagnostic : Indice d'infestation de Termites souterrains (Reticulitermes Santonensis) : Galeries-tunnels, Cordonnets, Feuilletage (termites)

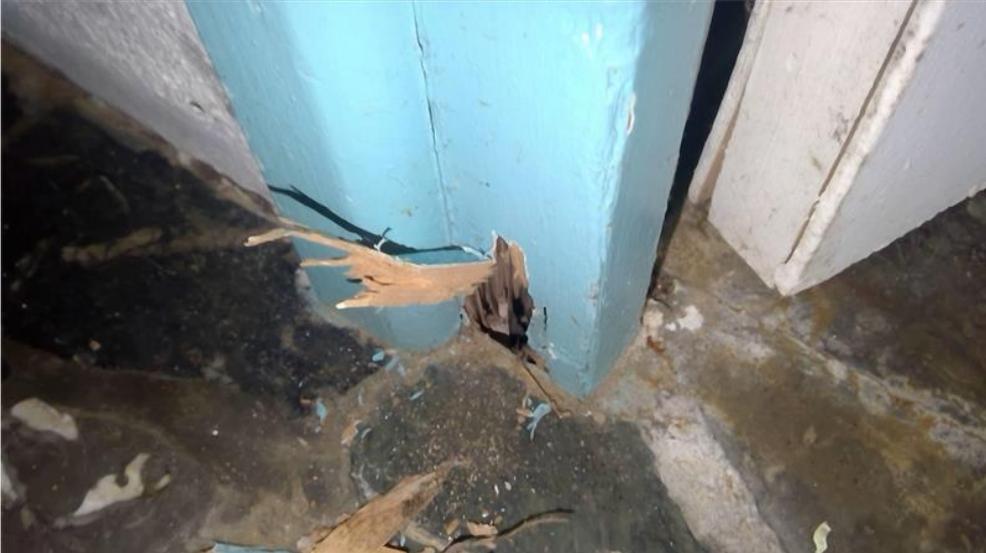
Séjour(RDC) : Porte Bâti intérieur (Bois - Peinture)

Résultat du diagnostic : Indice d'infestation de Termites souterrains (Reticulitermes Santonensis) : Galeries-tunnels, Cordonnets, Feuilletage (termites)

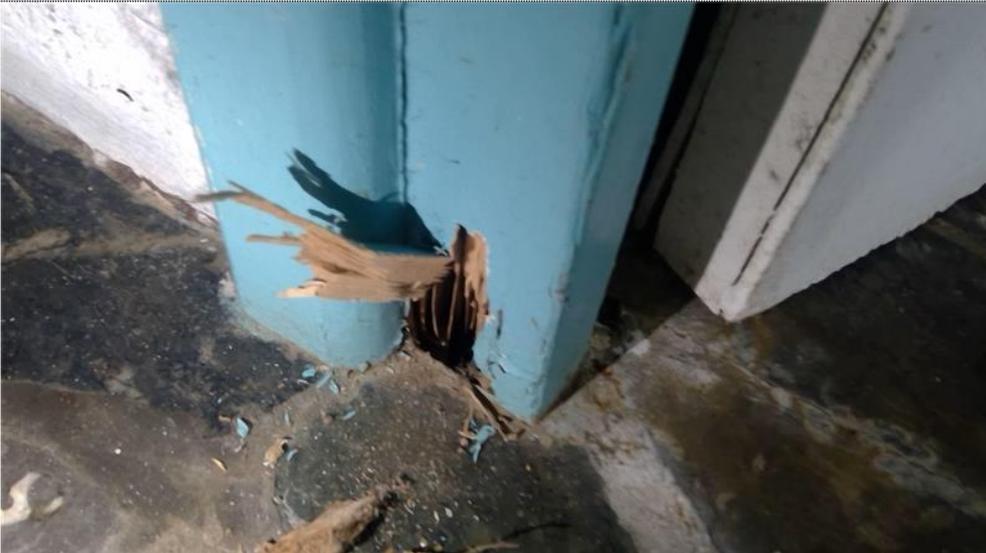
Séjour(RDC) : Porte Bâti extérieur (Bois - Peinture)

Résultat du diagnostic : Indice d'infestation de Termites souterrains (Reticulitermes Santonensis) : Galeries-tunnels, Cordonnets, Feuilletage (termites)

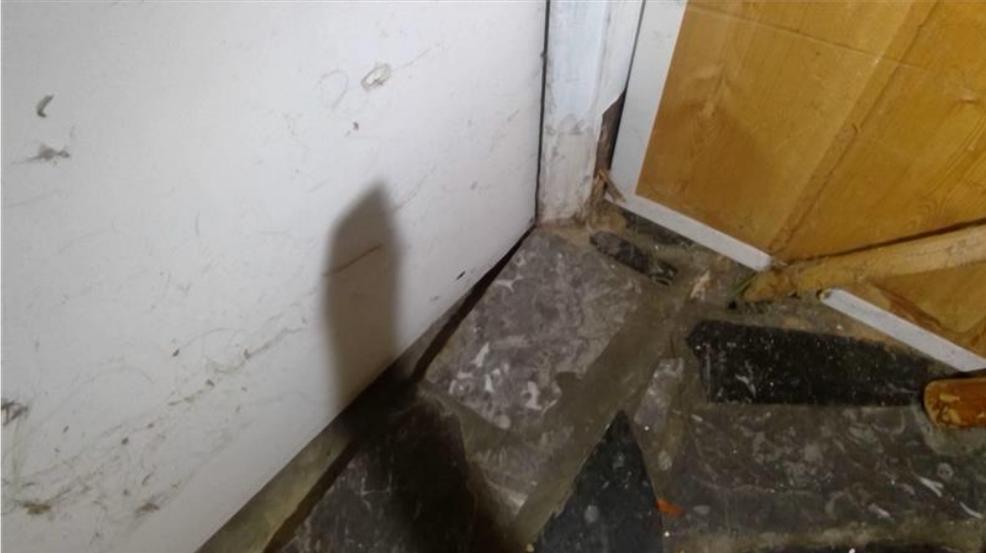
Salle à manger n°1(RDC) : Porte n°1 Bâti extérieur (Bois - Peinture)

Résultat du diagnostic : Indice d'infestation de Termites souterrains (Reticulitermes Santonensis) : Galeries-tunnels, Cordonnets, Feuilletage (termites)

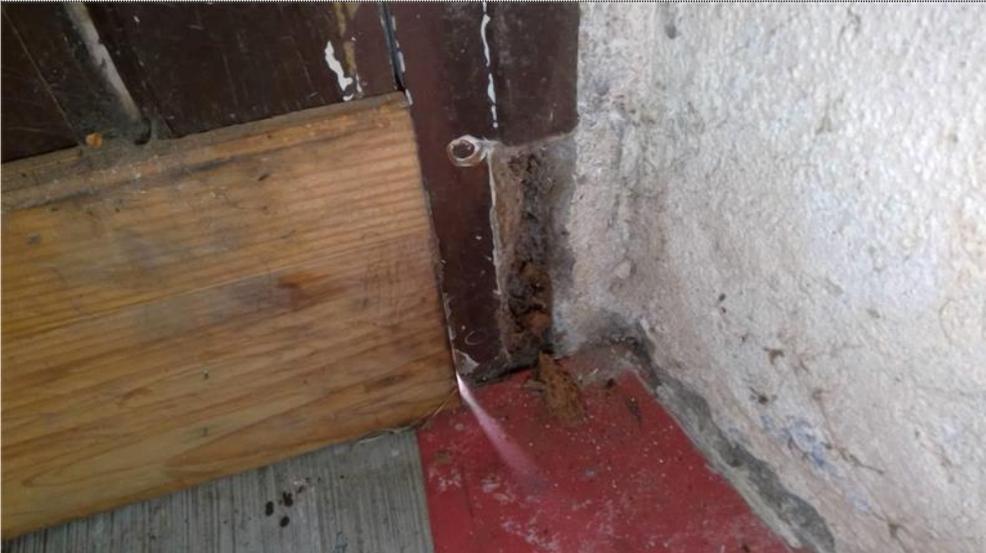
Salle à manger n°1(RDC) : Porte n°2 Bâti extérieur (Bois - Peinture)

Résultat du diagnostic : Indice d'infestation de Termites souterrains (Reticulitermes Santonensis) : Galeries-tunnels, Cordonnets, Feuilletage (termites)

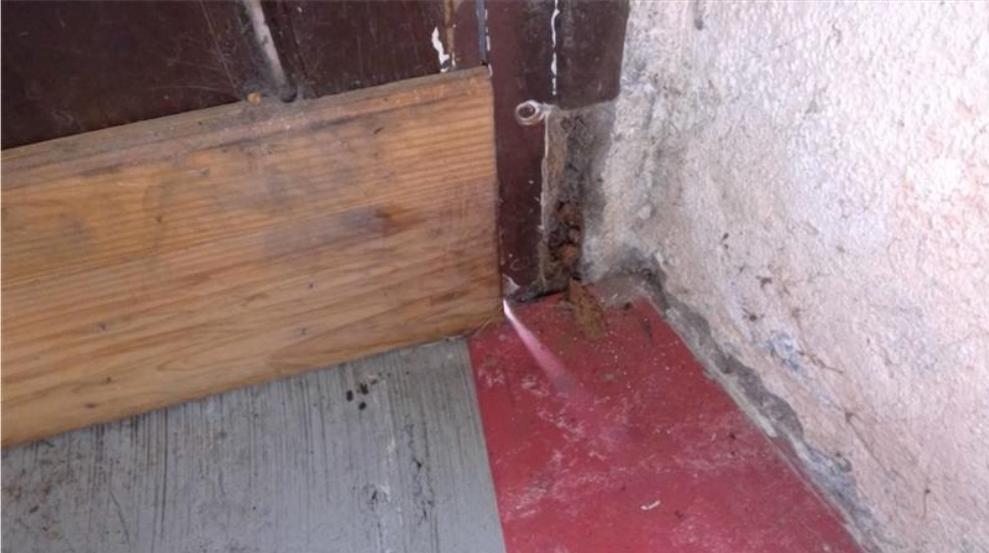
Salle à manger n°1(RDC) : Porte n°2 Bâti intérieur (Bois - Peinture)

Résultat du diagnostic : Indice d'infestation de Termites souterrains (Reticulitermes Santonensis) : Galeries-tunnels, Cordonnets, Feuilletage (termites)

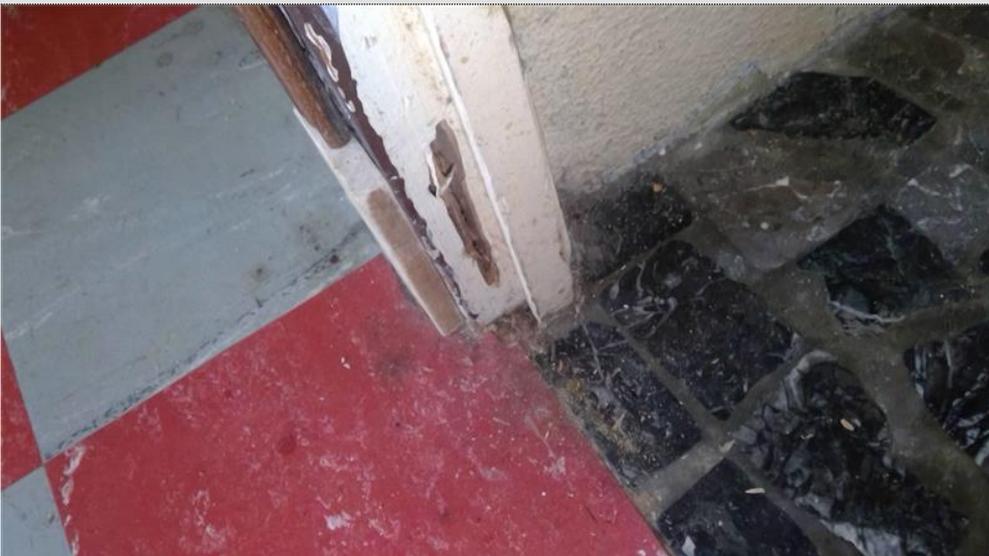
Dégagement n°2(RDC) : Porte Bâti intérieur (Bois - Peinture)

Résultat du diagnostic : Indice d'infestation de Termites souterrains (Reticulitermes Santonensis) : Galeries-tunnels, Cordonnets, Feuilletage (termites)

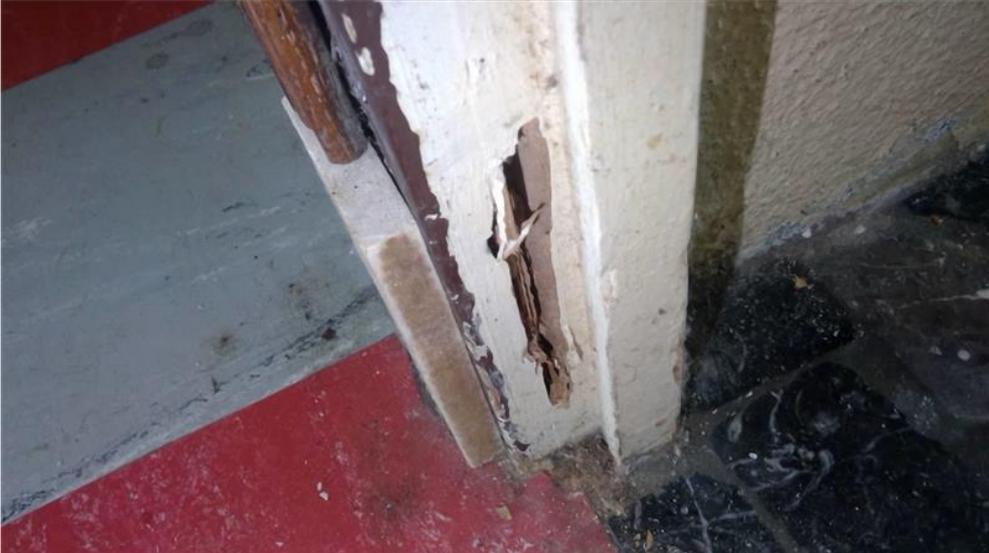
Dégagement n°2(RDC) : Porte Bâti extérieur (Bois - Peinture)

Résultat du diagnostic : Indice d'infestation de Termites souterrains (Reticulitermes Santonensis) : Galeries-tunnels, Cordonnets, Feuilletage (termites)

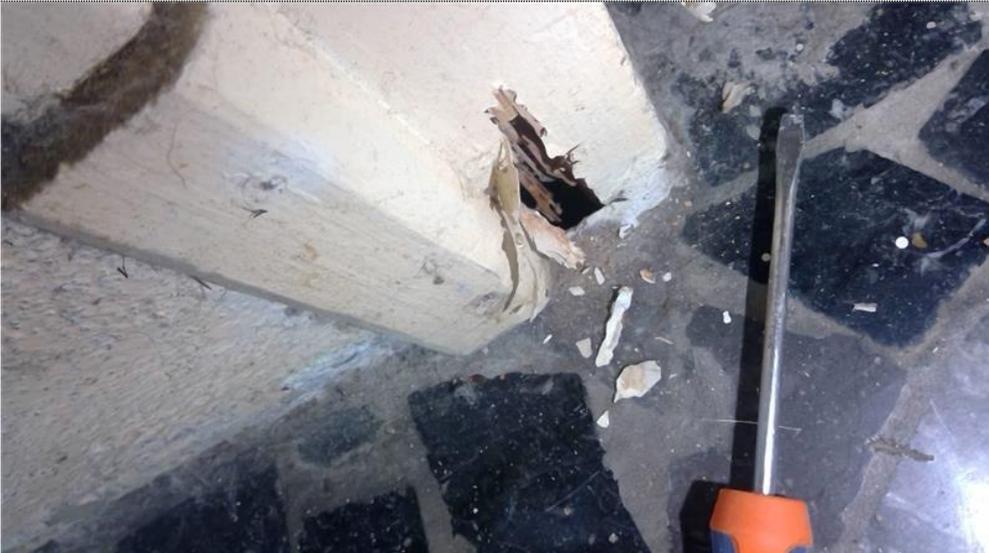
Dégagement n°2(RDC) : Placard Bâti (Bois - Peinture)

Résultat du diagnostic : Indice d'infestation de Termites souterrains (Reticulitermes Santonensis) : Galeries-tunnels, Cordonnets, Feuilletage (termites)

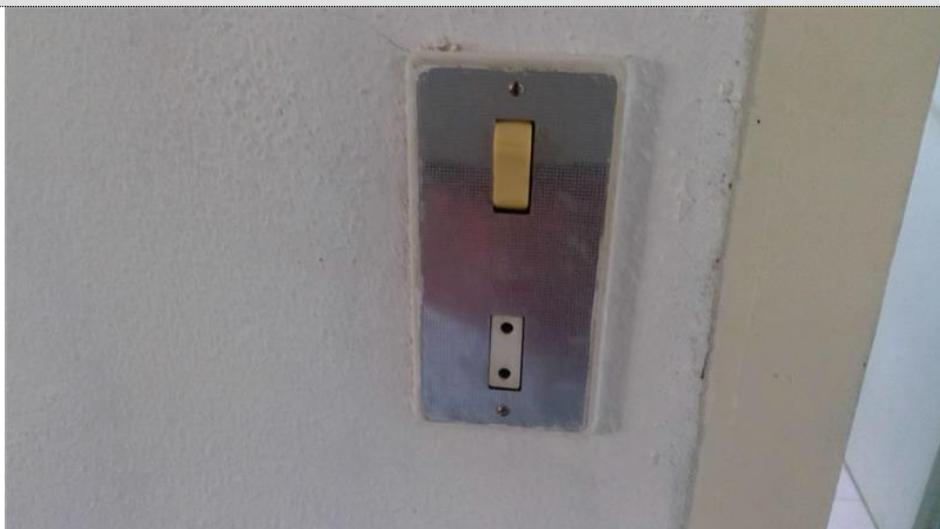
Point de contrôle N° B.3.3.6 a1)

Description : Au moins un socle de prise de courant ne comporte pas de broche de terre.

Observation(s) Des socles de prises de courant ne comportent pas une broche reliée à la terre. Mettre en place un dispositif différentiel 30 mA protégeant l'ensemble de l'installation à titre de mesure compensatoire.

Localisation : Logement

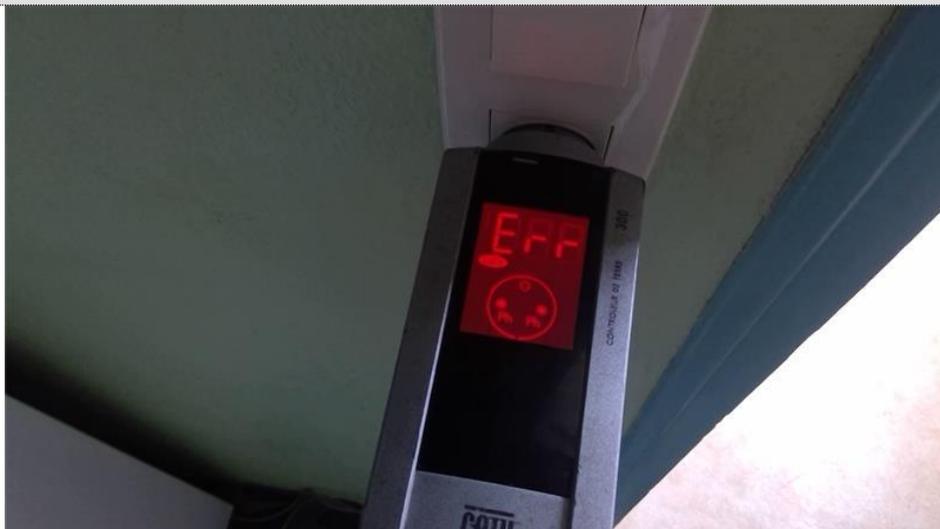
Point de contrôle N° B.3.3.6 a2)

Description : Au moins un socle de prise de courant comporte une broche de terre non reliée à la terre.

Observation(s) Certains socles de prises de courant comportent une broche de terre mais leur connexion n'est pas effective.
Mettre en place un dispositif différentiel 30 mA protégeant l'ensemble de l'installation à titre de mesure compensatoire.

Localisation : Logement

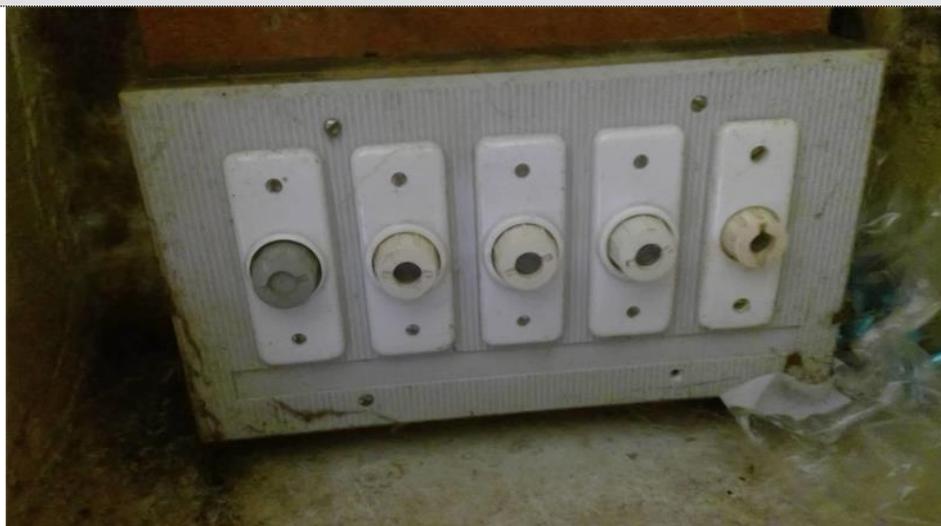
Point de contrôle N° B.4.3 b)

| <u>Description :</u> | Le type d'au moins un FUSIBLE ou un DISJONCTEUR n'est plus autorisé (fusible à tabatière, à broches rechargeables, COUPE-CIRCUIT A FUSIBLE de type industriel, DISJONCTEUR réglable en courant protégeant des CIRCUITS terminaux). |
| <u>Observation(s)</u> | Ce type de fusibles à tabatière, à broches, industriel, à bascule de premières générations, etc, n'est plus conforme. |
| <u>Localisation :</u> | Tableau électrique rdc |

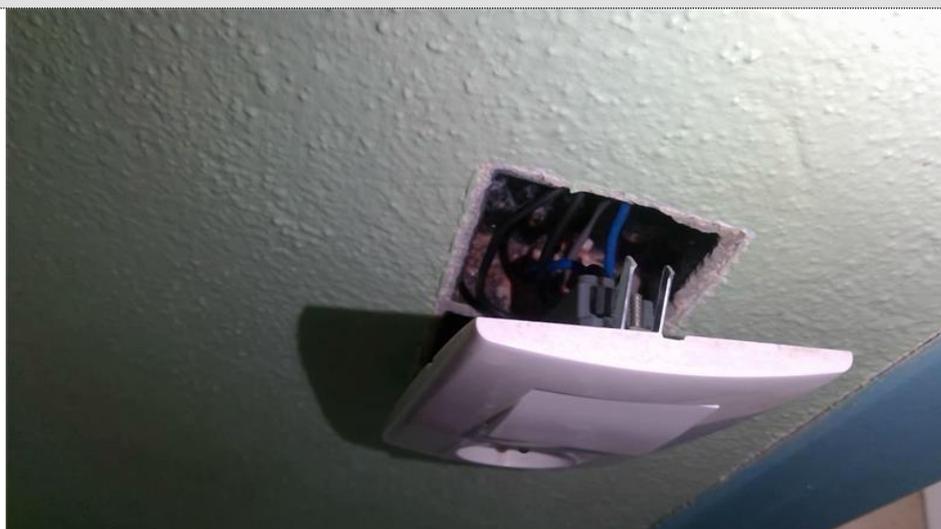
Point de contrôle N° B.7.3 a)

| <u>Description :</u> | L'ENVELOPPE d'au moins un matériel est manquante ou détériorée. |
| <u>Observation(s)</u> | Un appareillage est détérioré. |
| <u>Localisation :</u> | Logement, tableau électrique |

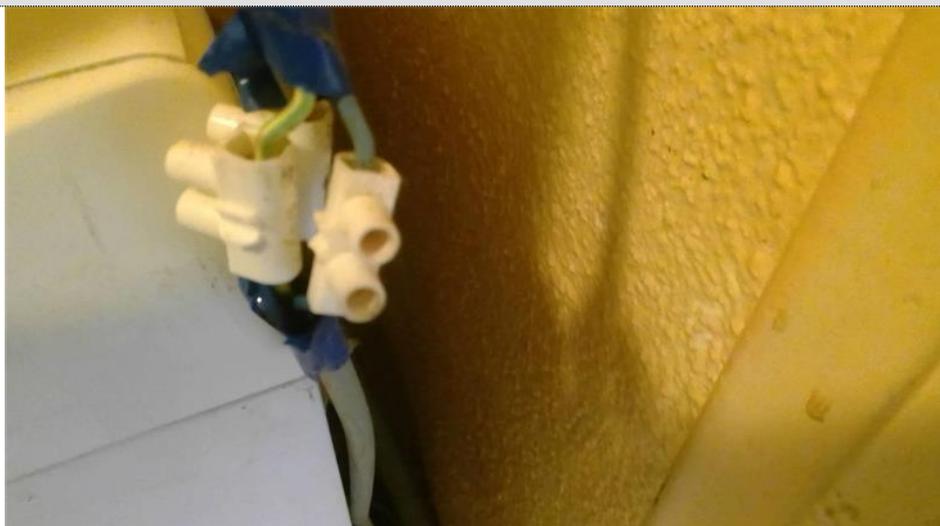
Point de contrôle N° B.7.3 d)

| <u>Description :</u> | L'installation électrique comporte au moins une CONNEXION avec une partie active nue sous tension accessible. |
| <u>Observation(s)</u> | Les dispositifs de connexion (type dominos, bornes, etc...) doivent être placés dans des boîtes de connexion équipées de leur capot d'obturation. |
| <u>Localisation :</u> | Logement |

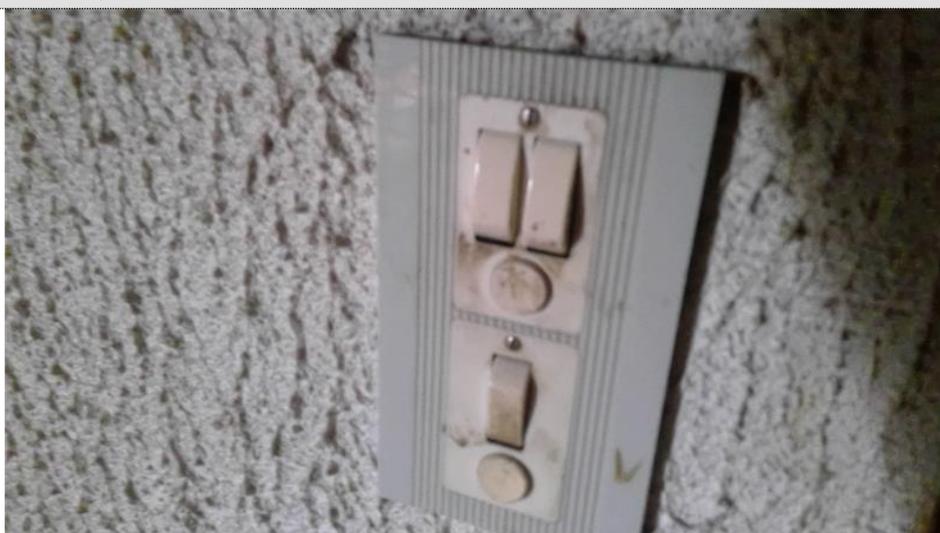
Point de contrôle N° B.8.3 a)

| <u>Description :</u> | L'installation comporte au moins un MATERIEL ELECTRIQUE vétuste. |
| <u>Observation(s)</u> | Il s'agit des prises de courant ou des interrupteurs comportant un système de protection par fusible intégré, des fusibles à broches, des éléments métalliques contenant des conducteurs (conduits, boîtes de connexion) etc, et, plus généralement de tout matériel ancien devenu obsolète. Ces matériels sont considérés comme vétuste en raison de leur usure due au vieillissement de leurs constituants., Douille métallique simple sans contact de mise à la terre. |
| <u>Localisation :</u> | Logement rdc, Chambre n°5 |

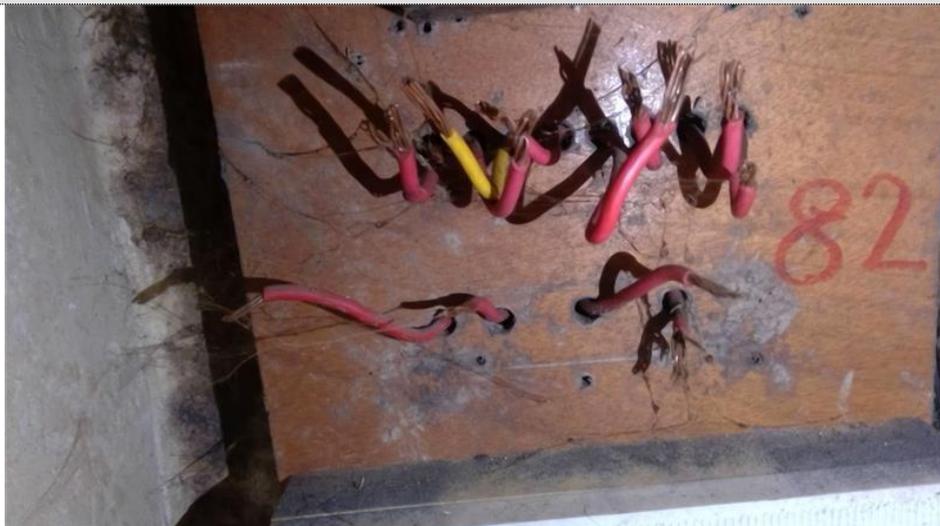
Point de contrôle N° B.8.3 e)

| <u>Description :</u> | Au moins un CONDUCTEUR isolé n'est pas placé sur toute sa longueur dans un conduit, une goulotte, une plinthe ou une huisserie, en matière isolante ou métallique, jusqu'à sa pénétration dans le MATERIEL ELECTRIQUE qu'il alimente. |
| <u>Observation(s)</u> | Les conducteurs doivent être isolés mécaniquement par un conduit, une goulotte ou une plinthe jusqu'à leur entrée dans la pénétration dans l'appareil électrique. |
