SUD DIAGNOSTIC BATIMENT

Dossier Technique Immobilier

Numéro de dossier : 2022/04/06-03892D

Adresse : **2 RUE DES PYRENEES**

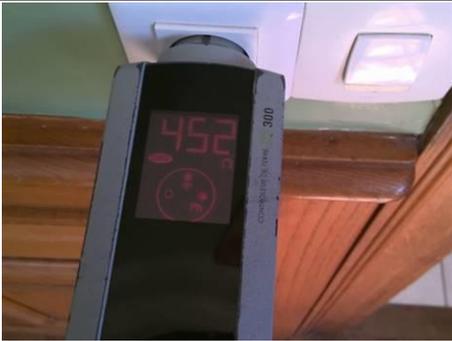
<p>Photo PhEle001 Libellé de l'anomalie : B3.3.1 d La valeur de la résistance de la prise de terre n'est pas adaptée au courant différentiel résiduel (sensibilité) du ou des dispositifs différentiels protégeant l'ensemble de l'installation électrique.</p>

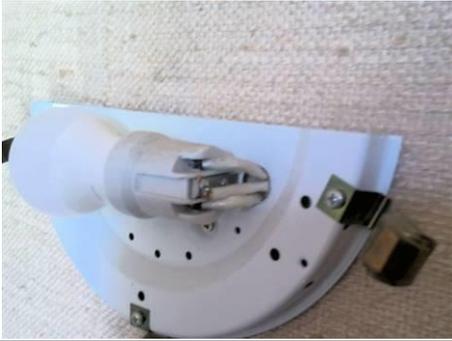
<p>Photo PhEle002 Libellé de l'anomalie : B7.3 d L'installation électrique comporte au moins une connexion avec une partie active nue sous tension accessible. Remarques : Présence de connexion de matériel électrique présentant des parties actives nues sous tension ; Faire intervenir un électricien qualifié afin de remplacer les matériels présentant des parties actives nues sous tension</p>

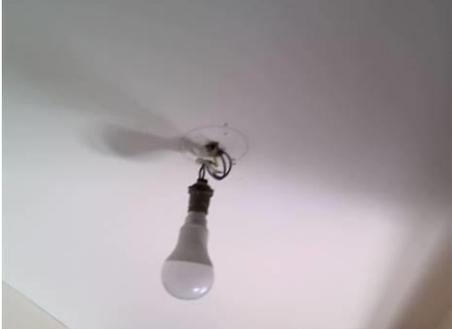
<p>Photo PhEle003 Libellé de l'anomalie : B8.3 b L'installation comporte au moins un matériel électrique inadapté à l'usage. Remarques : Présence de matériel électrique inadapté à l'usage douille métal ; Faire intervenir un électricien qualifié afin de remplacer les matériels inadaptés par du matériel autorisé</p>
