Synthèse Dossier de Diagnostic Technique

Réf. : DIA-SRDO1-2208-011

Adresse du bien : 26 avenue des Pyrénées, 65190 GOUDON

Nature du bien : Maison individuelle (T8)

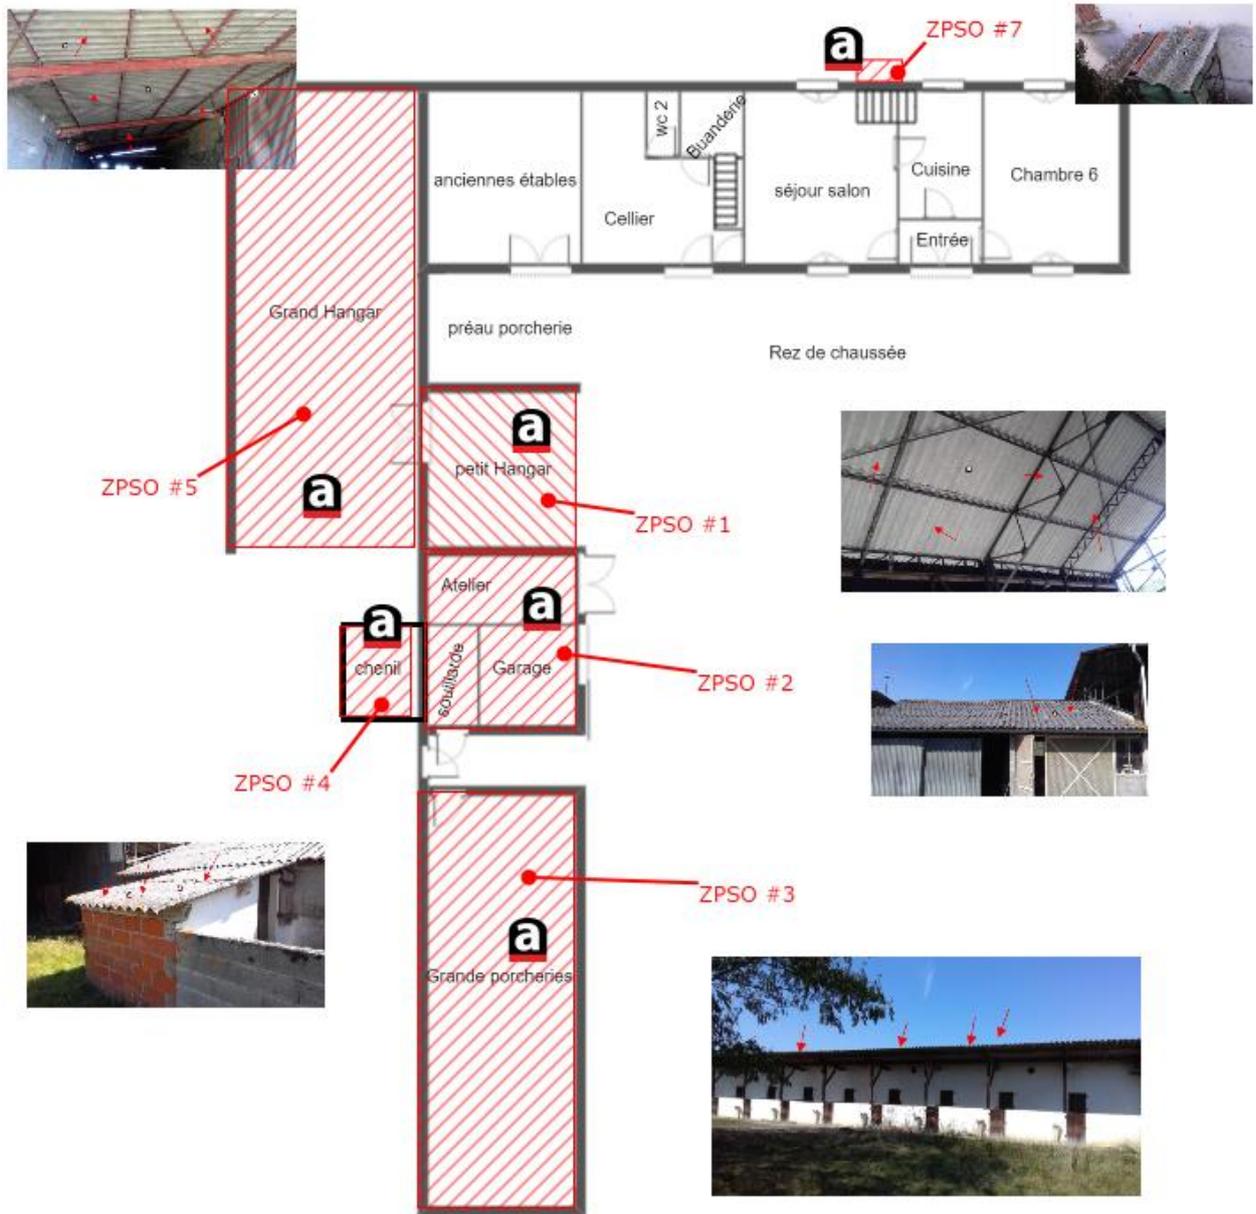
17. Croquis permettant de localiser les prélèvements et les matériaux ou produits contenant de l'amiante

- Examen en présence TOITURE EN FIBRE CIMENT
- ZPSO #1** toute la couverture voir photo **ZPSO #2** toute la couverture voir photo + Plaque(s) **ZPSO #3** toute la couverture voir photo
- ZPSO #4** toute la couverture voir photo **ZPSO #5** toute la couverture voir photo **ZPSO #7** toute la couverture voir photo

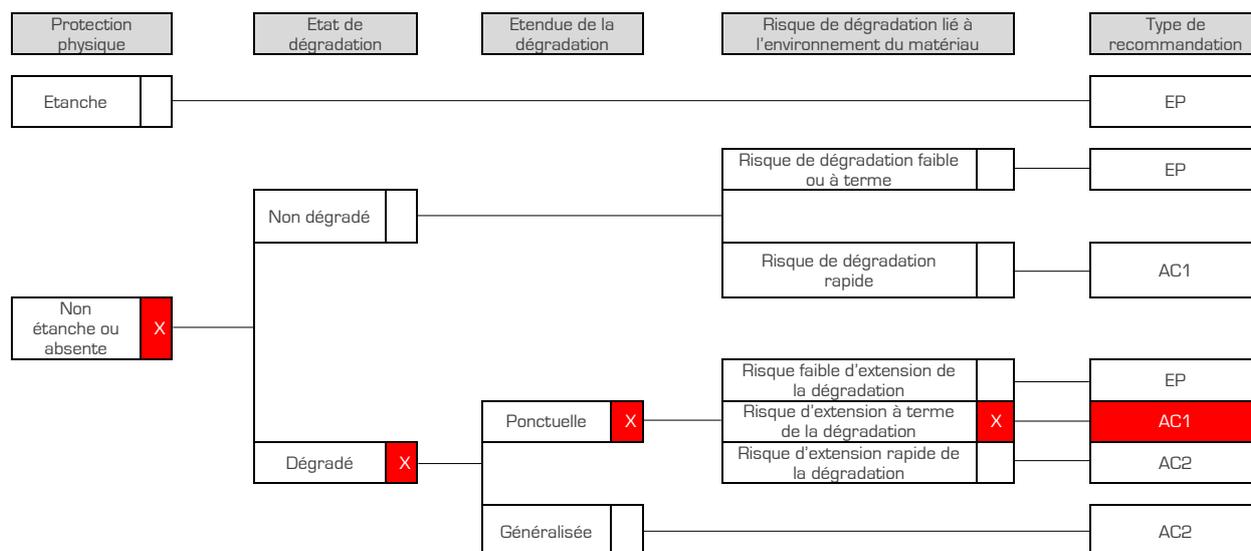
Annexe - Grand Hangar : Plaque(s)

Conclusion	Action corrective de premier niveau
N° de dossier	DIA-SRDO1-2208-011
Date de l'évaluation	10/08/2022
Bâtiment	Sans objet
Local ou zone homogène	Annexe - Grand Hangar, zone homogène numéro 5
Destination déclarée du local	Habitation

Mettre en œuvre une « **action corrective de premier niveau** », car le type de matériau ou produit concerné contenant de l'amiante, la nature et l'étendue des dégradations et l'évaluation du risque de dégradation conduisent à conclure à la nécessité d'une action de remise en état limitée au remplacement, au recouvrement ou à la protection des seuls éléments dégradés. A cette recommandation est associé, le cas échéant, un rappel de l'obligation de faire appel à une entreprise certifiée pour le retrait ou le confinement. Cette action corrective de premier niveau consiste à :

- a) Rechercher les causes de la dégradation et définir les mesures correctives appropriées pour les supprimer ;
- b) Procéder à la mise en œuvre de ces mesures correctives afin d'éviter toute nouvelle dégradation et, dans l'attente, prendre les mesures de protection appropriées afin de limiter le risque de dispersion des fibres d'amiante ;
- c) Veiller à ce que les modifications apportées ne soient pas de nature à aggraver l'état des autres matériaux et produits contenant de l'amiante restant accessibles dans la même zone ;
- d) Contrôler périodiquement que les autres matériaux et produits restant accessibles ainsi que, le cas échéant, leur protection demeurent en bon état de conservation.

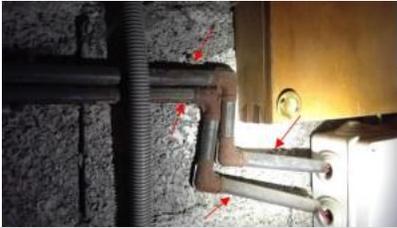
Un(des) conduit(s) métallique(s) en montage apparent ou encastré, comportant des conducteurs, n'est (ne sont) pas relié(s) à la terre. Un conducteur est un fil électrique. Pour la sécurité des occupants, ces conduits métalliques doivent être reliés à la terre.	2
Prise de terre et installation de mise à la terre	Mesures compensatoires : protection par dispositif à courant différentiel-résiduel à haute sensibilité 30mA		Alors que, dans les locaux autres que ceux contenant une baignoire ou une douche, un conduit métallique en montage apparent ou encastré et contenant des conducteurs n'est pas relié à la terre, la mesure compensatoire	2

<p>suivante n'est pas correctement mise en œuvre : protection du (des) circuit(s) concerné(s) ou l'ensemble de l'installation électrique par un(des) dispositif(s) différentiel(s) à haute sensibilité ≤ 30 mA.</p> <p>Une mesure compensatoire est une mesure qui permet de limiter un risque de choc électrique lorsque les règles fondamentales de sécurité ne peuvent s'appliquer pleinement pour des raisons soit économiques, soit techniques, soit administratives. Techniquement, elle ne peut être une solution pérenne.</p>	
Prise de terre et installation de mise à la terre	Mise à la terre de chaque circuit, dont les matériels spécifiques

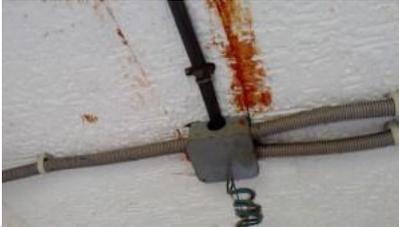
<p>Une(s) boîte(s) de connexion(s) métallique(s) en montage apparent ou encastré n'est(ne sont) pas reliée(s) à la terre.</p> <p>Tout équipement métallique contenant des fils électriques doit être relié à la terre.</p>	2
Prise de terre et installation de mise à la terre	Socles de prise de courant placés à l'extérieur : protection par dispositif à courant différentiel-résiduel à haute sensibilité 30mA		<p>Un(des) socle(s) de prise(s) de courant placé(s) à l'extérieur n'est(ne sont) pas protégé(s) par un dispositif différentiel à haute sensibilité ≤ 30 mA.</p> <p>Une prise de courant extérieure est plus exposée à l'humidité ou aux poussières que celles situées à l'intérieur. Il est donc nécessaire d'avoir une protection adéquate pour éviter tout risque d'électrocution.</p>	2

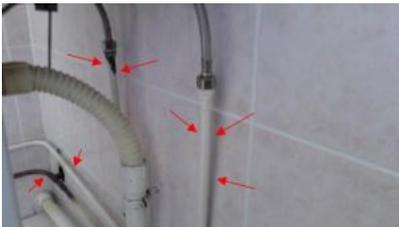
Liaison équipotentielle supplémentaire (LES) dans chaque local contenant une baignoire ou une douche	Présence - Continuité

<p>Locaux contenant une baignoire ou une douche : la continuité électrique de la liaison équipotentielle supplémentaire, reliant les éléments conducteurs et les masses des matériels électriques, n'est pas satisfaisante [résistance supérieure à 2 ohms].</p> <p>La liaison équipotentielle supplémentaire participe à la protection des personnes, en reliant les parties métalliques entre elles. Elle permet d'éviter toute électrocution dans la salle de bain.</p>	4

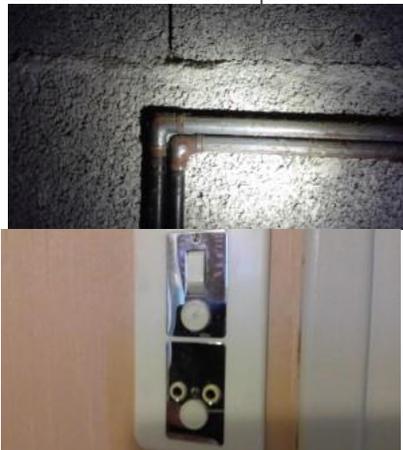
<p>Matériels électriques vétustes ou inadaptés à l'usage</p>	<p>Absence de matériel vétuste</p>	<p>Fusibles de type à puits interrupteur fusible Prise fusible conduits métalliques</p>

<p>L'installation comporte du matériel électrique vétuste.</p> <p>Le matériel électrique ne doit pas être vétuste, en raison de l'usure, du vieillissement de leurs constituants, ...</p>	<p>6</p>

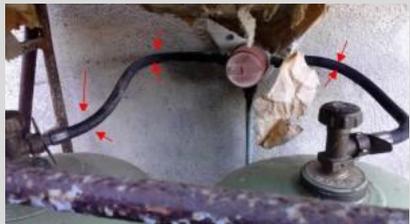
Point de contrôle n° [3]	Type d'anomalie [A1(4), A2(5), DGI(6), ou 32c (7)]	Libelle des anomalies et recommandations	Photos
7d2) Lyre GPL	DGI	La lyre GPL est dangereuse.

7d4) Lyre GPL	A1	La date limite d'utilisation de la lyre GPL en caoutchouc armé n'est pas lisible ou est dépassée.
