DOSSIER DE DIAGNOSTICS TECHNIQUES

Référence : GANEO 7824

Bien : **Maison**
Adresse : **lieu dit Au moulin Roque**
32300 SAINT-OST

RAPPORT N° GANEO 7824

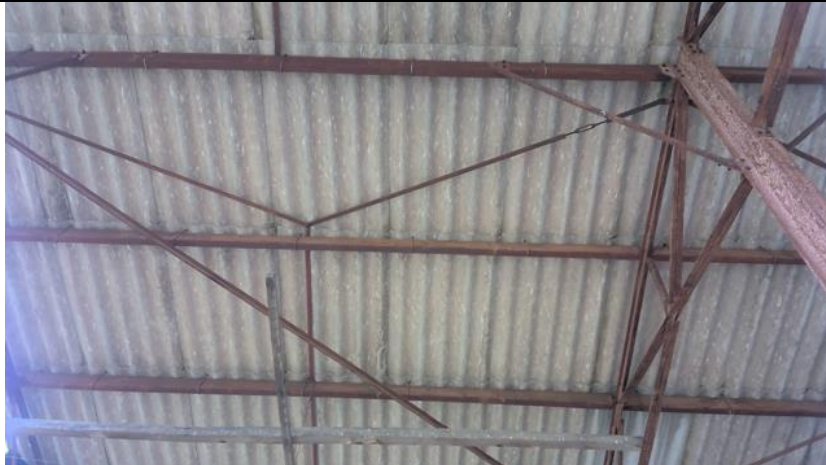
ELEMENT : Toiture

Nom du client	Numéro de dossier	Pièce ou local
GANEO	GANEO 7824	RDC - Hangar
Matériau	Date de prélèvement	Nom de l'opérateur
Fibro Ciment		BARON Claude
Localisation		Résultat
Toiture - Plafond		Présence d'amiante
Résultat de la grille d'évaluation		
Evaluation périodique		
Emplacement

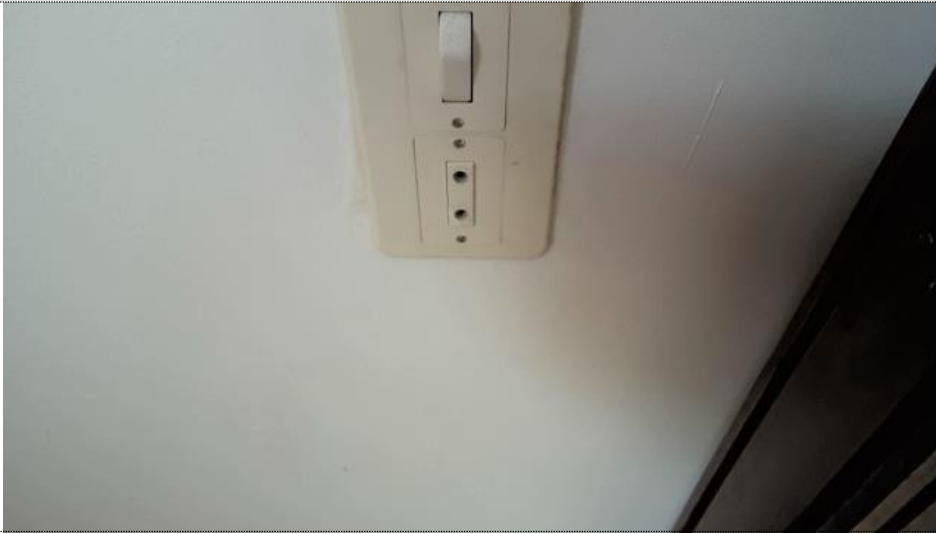
Point de contrôle N° B.3.3.6 a1)

Description : Au moins un socle de prise de courant ne comporte pas de broche de terre.

Localisation : Chambre n°1, Chambre n°2, Chambre n°3

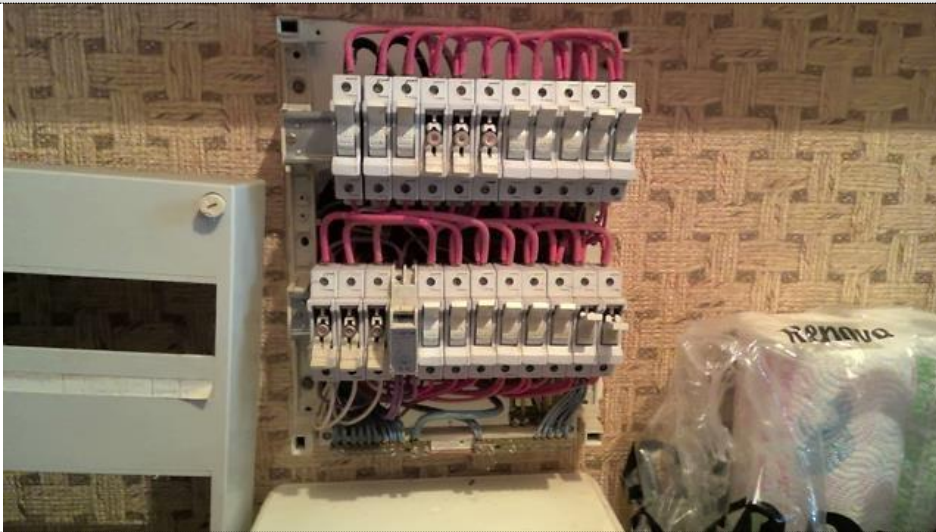
Point de contrôle N° B.4.3 c)

Description : Plusieurs CIRCUITS disposent d'un CONDUCTEUR NEUTRE commun dont les CONDUCTEURS ne sont pas correctement protégés contre les surintensités.

Localisation : Rangement

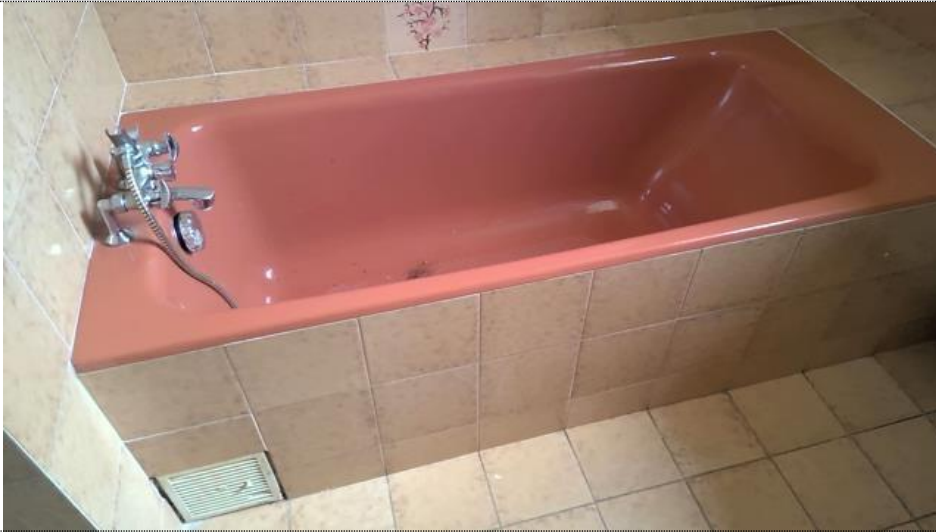
Point de contrôle N° B.5.3 a)

Description : Locaux contenant une baignoire ou une douche : la continuité électrique de la LIAISON EQUIPOTENTIELLE supplémentaire, reliant les ELEMENTS CONDUCTEURS et les MASSES des MATERIELS ELECTRIQUES, n'est pas satisfaisante (résistance > 2 ohms).

Localisation : Salle de Bains

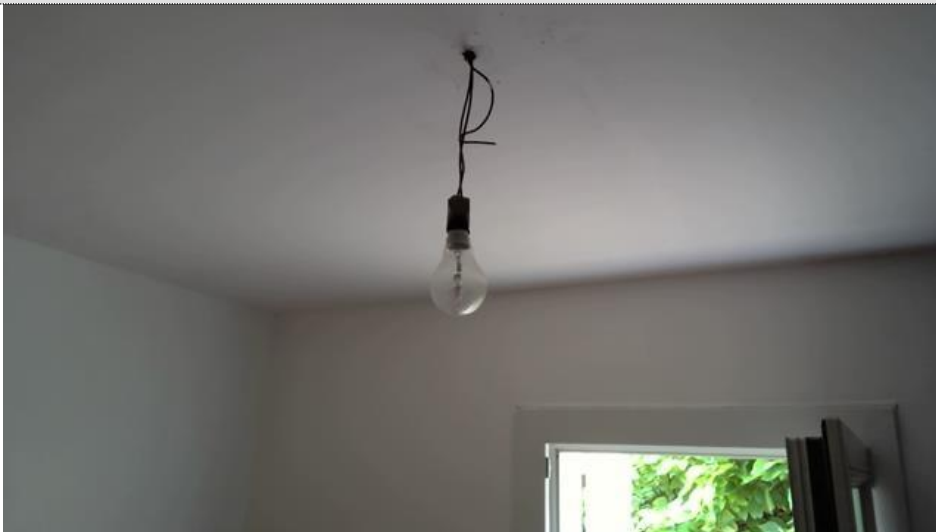
Point de contrôle N° B.6.3.1 a)

Description : Local contenant une baignoire ou une douche : l'installation électrique ne répond pas aux prescriptions particulières appliquées à ce local (adéquation entre l'emplacement où est installé le MATERIEL ELECTRIQUE et les caractéristiques de ce dernier – respect des règles de protection contre les chocs électriques liées aux zones).

Localisation : Salle de Bains

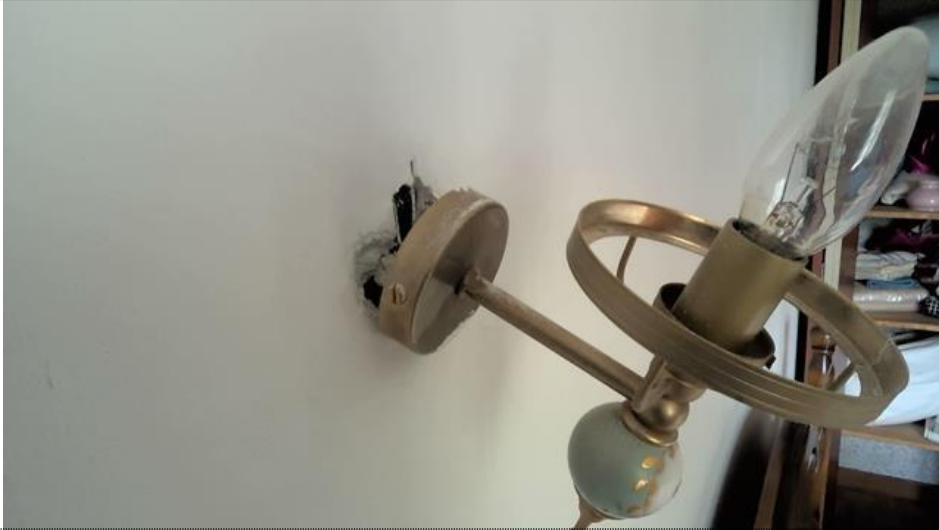
Point de contrôle N° B.7.3 a)

Description : L'ENVELOPPE d'au moins un matériel est manquante ou détériorée.

Localisation : Chambre n°1

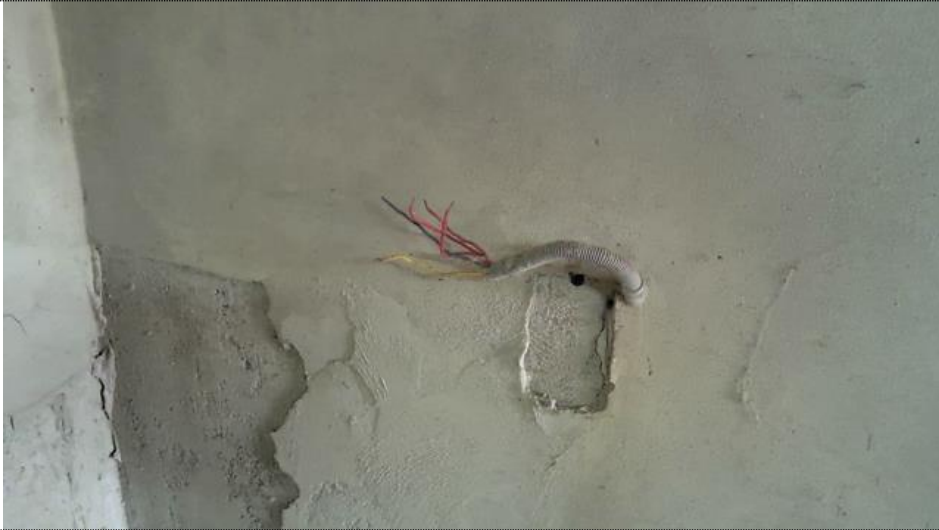
Point de contrôle N° B.7.3 c2)

Description : Au moins un CONDUCTEUR nu et/ou au moins une partie accessible est alimenté sous une tension > 25 V a.c. ou > 60 V d.c. ou est alimenté par une source autre que TBTS.

Localisation : Garage

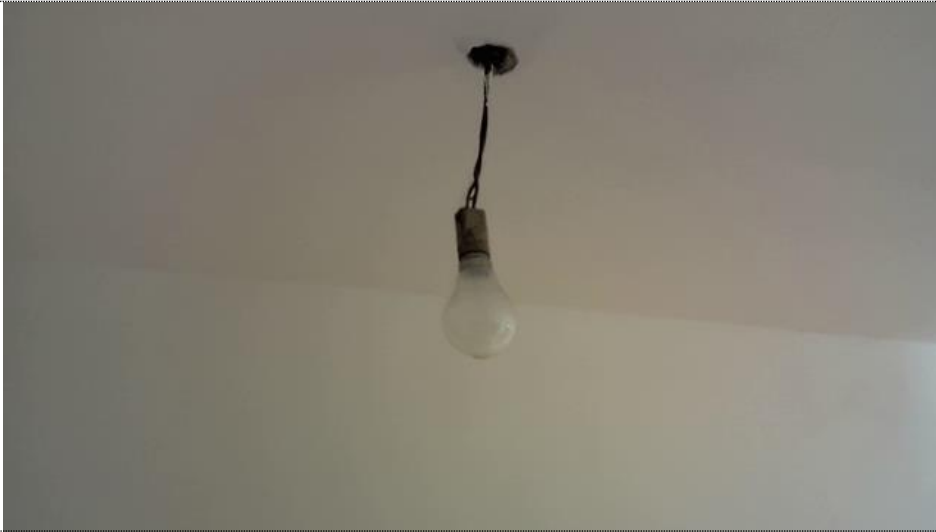
Point de contrôle N° B.8.3 a)

Description : L'installation comporte au moins un MATERIEL ELECTRIQUE vétuste.
