Dossier Technique Immobilier

Numéro de dossier : 2022/04/10-03902D

Date du repérage : 08/04/2022

Adresse : **48 PLACE DE LA GRAVE**

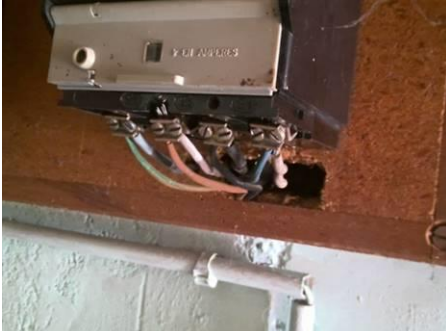
<p>Photo PhEle001 Libellé de l'anomalie : B4.3 f1 La section des conducteurs de la canalisation alimentant le seul tableau n'est pas adaptée au courant de réglage du disjoncteur de branchement. Remarques : La section des conducteurs de la canalisation alimentant le tableau de répartition est inadaptée au courant de réglage du disjoncteur de branchement ; Faire intervenir un électricien qualifié afin de remplacer les conducteurs d'alimentation du tableau par des conducteurs de section adaptée</p>

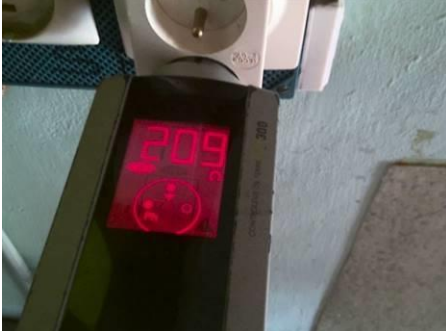
<p>Photo PhEle002 Libellé de l'anomalie : B3.3.1 d La valeur de la résistance de la prise de terre n'est pas adaptée au courant différentiel résiduel (sensibilité) du ou des dispositifs différentiels protégeant l'ensemble de l'installation électrique. Remarques : Valeur de la résistance de la prise de terre inadaptée au(x) dispositif(s) différentiel(s) ; Faire intervenir un électricien qualifié afin d'adapter la prise de terre au(x) dispositif(s) différentiel(s)</p>

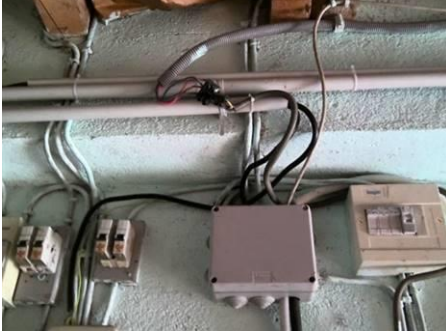
<p>Photo PhEle003 Libellé de l'anomalie : B7.3 d L'installation électrique comporte au moins une connexion avec une partie active nue sous tension accessible. Remarques : Présence de connexion de matériel électrique présentant des parties actives nues sous tension ; Faire intervenir un électricien qualifié afin de remplacer les matériels présentant des parties actives nues sous tension</p>

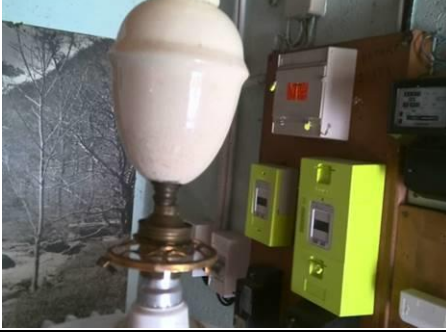
<p>Photo PhEle004 Libellé de l'anomalie : B8.3 b L'installation comporte au moins un matériel électrique inadapté à l'usage. Remarques : Présence de matériel électrique inadapté à l'usage douille métal ; Faire intervenir un électricien qualifié afin de remplacer les matériels inadaptés par du matériel autorisé</p>

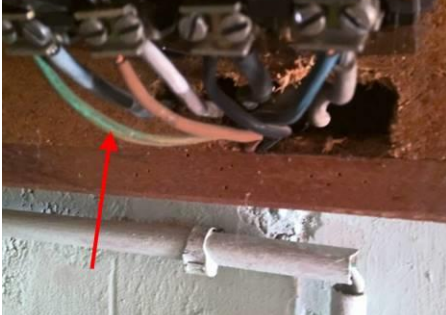
<p>Photo PhEle005 Libellé de l'anomalie : B8.3 c L'installation comporte au moins un conducteur actif repéré par la double coloration vert et jaune. Remarques : Présence de conducteurs actifs repérés par la double coloration vert/jaune ; Faire intervenir un électricien qualifié afin de les remplacer</p>
