Dossier Technique Immobilier

Numéro de dossier : 22/IMO/3920
Date du repérage : 26/04/2022

Adresse : **La Tour de Guet**

Commune : **31110 ANTIGNAC**

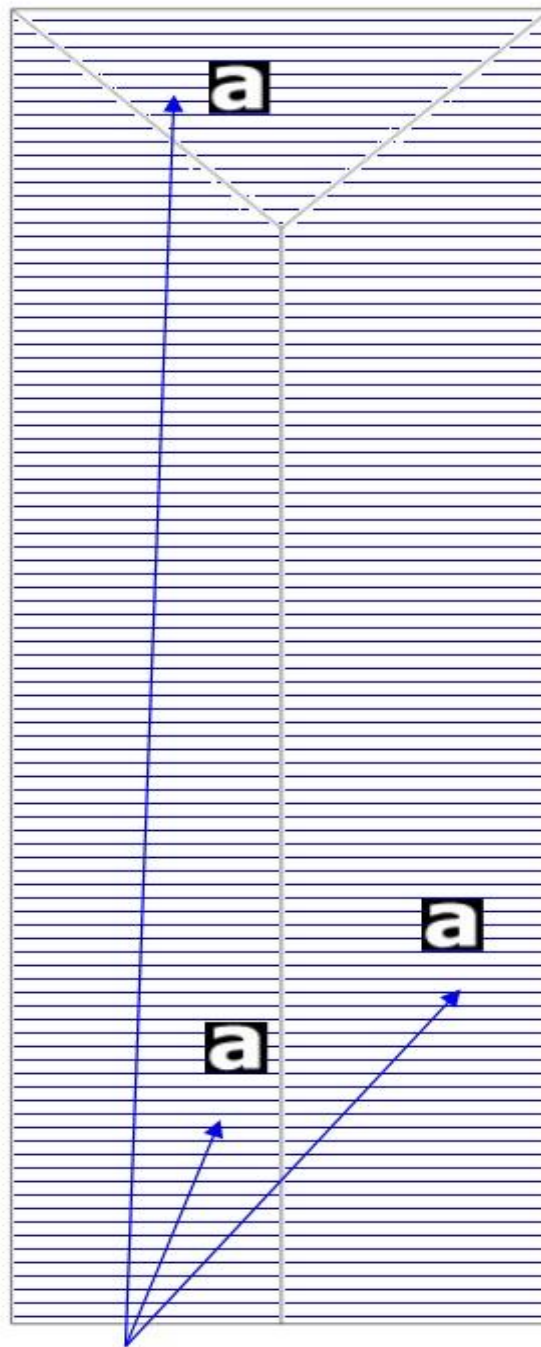
CROQUIS TOITURE

Toiture - Couverture	Identifiant: 22/IMO/3920/ZPSO-001 Description: Ardoises (fibres-ciment) Liste selon annexe.13-9 du CSP: B	Présence d'amiante (sur jugement de l'opérateur)	Matériau non dégradé Résultat EP** Préconisation : Il est recommandé de réaliser une évaluation périodique. Recommandation : Voir les Mesures d'ordre général – Obligations réglementaires

ZPSO-001 - Ardoises (fibres-ciment)
Présence d'amiante
EP

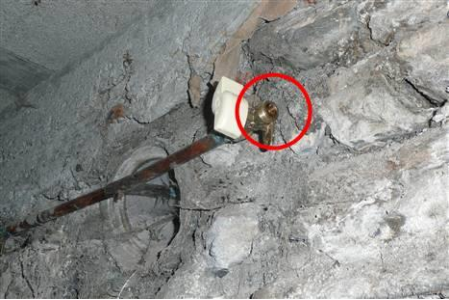
<p>Photo n° PhGaz002 Localisation : Sous-Sol - Cave Robinet en attente (Type :)</p>

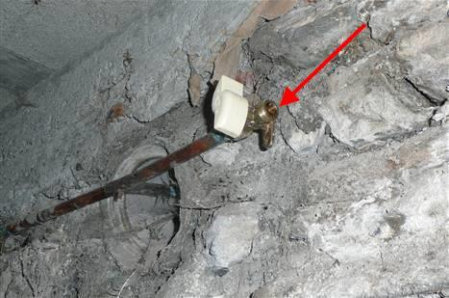
<p>Photo n° PhGaz003 8b : l'extrémité du robinet de commande ou de la tuyauterie en attente n'est pas obturée. (Sous-Sol - Cave) L'extrémité du robinet en attente n'est pas obturée ; Poser ou faire poser un bouchon par un installateur gaz qualifié sur l'extrémité du robinet</p>

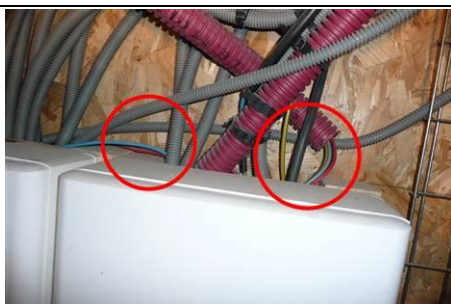
Photo PhEle001

Libellé de l'anomalie : B8.3 e Au moins un conducteur isolé n'est pas placé sur toute sa longueur dans un conduit, une goulotte ou une plinthe ou une huisserie, en matière isolante ou métallique, jusqu'à sa pénétration dans le matériel électrique qu'il alimente.

Remarques : Présence de conducteurs électriques non protégés mécaniquement ; Faire intervenir un électricien qualifié afin d'installer des protections mécanique sur les conducteurs non protégés (Sous-Sol - Cave, Rez de chaussée - Cellier)

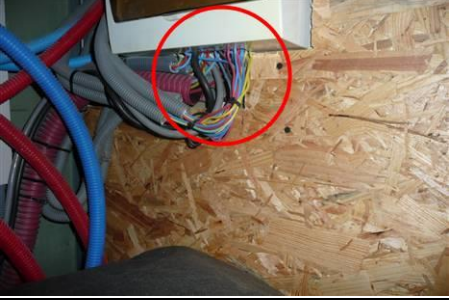
<p>Photo PhEle001 Libellé de l'anomalie : B8.3 e Au moins un conducteur isolé n'est pas placé sur toute sa longueur dans un conduit, une goulotte ou une plinthe ou une huisserie, en matière isolante ou métallique, jusqu'à sa pénétration dans le matériel électrique qu'il alimente. Remarques : Présence de conducteurs électriques non protégés mécaniquement ; Faire intervenir un électricien qualifié afin d'installer des protections mécanique sur les conducteurs non protégés (Sous-Sol - Cave, Rez de chaussée - Cellier)</p>

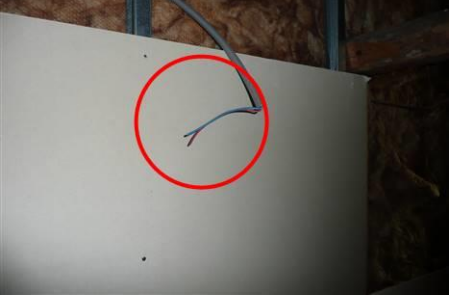
B7.3 d	L'installation électrique comporte au moins une connexion avec une partie active nue sous tension accessible. Remarques : Présence de connexion de matériel électrique présentant des parties actives nues sous tension ; Faire intervenir un électricien qualifié afin de remplacer les matériels présentant des parties actives nues sous tension (Combles - Combles 2)

<p>Photo PhEle002 Libellé de l'anomalie : B7.3 d L'installation électrique comporte au moins une connexion avec une partie active nue sous tension accessible. Remarques : Présence de connexion de matériel électrique présentant des parties actives nues sous tension ; Faire intervenir un électricien qualifié afin de remplacer les matériels présentant des parties actives nues sous tension (Combles - Combles 2)</p>

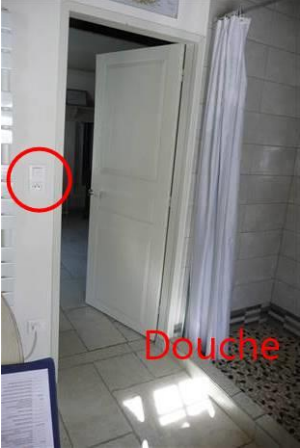
N° Article (1)	Libellé et localisation (*) des anomalies	N° Article (2)	Libellé des mesures compensatoires (3) correctement mises en œuvre	Photos
B6.3.1 a	Local contenant une baignoire ou une douche : l'installation électrique ne répond pas aux prescriptions particulières appliquées à ce local (adéquation entre l'emplacement où est installé le matériel électrique et les caractéristiques de ce dernier - respect des règles de protection contre les chocs électriques liées aux zones). Remarques : Présence de matériel électrique inadapté placé en zone 2 d'un local contenant une douche ou une baignoire ; Faire intervenir un électricien qualifié afin de supprimer le matériel électrique inadapté ou le remplacer par du matériel adapté (Rez de chaussée - Salle d'eau 1, 1er étage - Salle d'eau 2)

<p>Photo PhEle003 Libellé de l'anomalie : B6.3.1 a Local contenant une baignoire ou une douche : l'installation électrique ne répond pas aux prescriptions particulières appliquées à ce local (adéquation entre l'emplacement où est installé le matériel électrique et les caractéristiques de ce dernier - respect des règles de protection contre les chocs électriques liées aux zones). Remarques : Présence de matériel électrique inadapté placé en zone 2 d'un local contenant une douche ou une baignoire ; Faire intervenir un électricien qualifié afin de supprimer le matériel électrique inadapté ou le remplacer par du matériel adapté (Rez de chaussée - Salle d'eau 1, 1er étage - Salle d'eau 2)</p>
