Résumé de l'expertise n° 22/SOL/5206

Adresse : **17 CHEMIN DU CHATEAU D'EAU**

Commune : **65150 SAINT-LAURENT-DE-NESTE**

Constat de risque d'exposition au plomb CREP

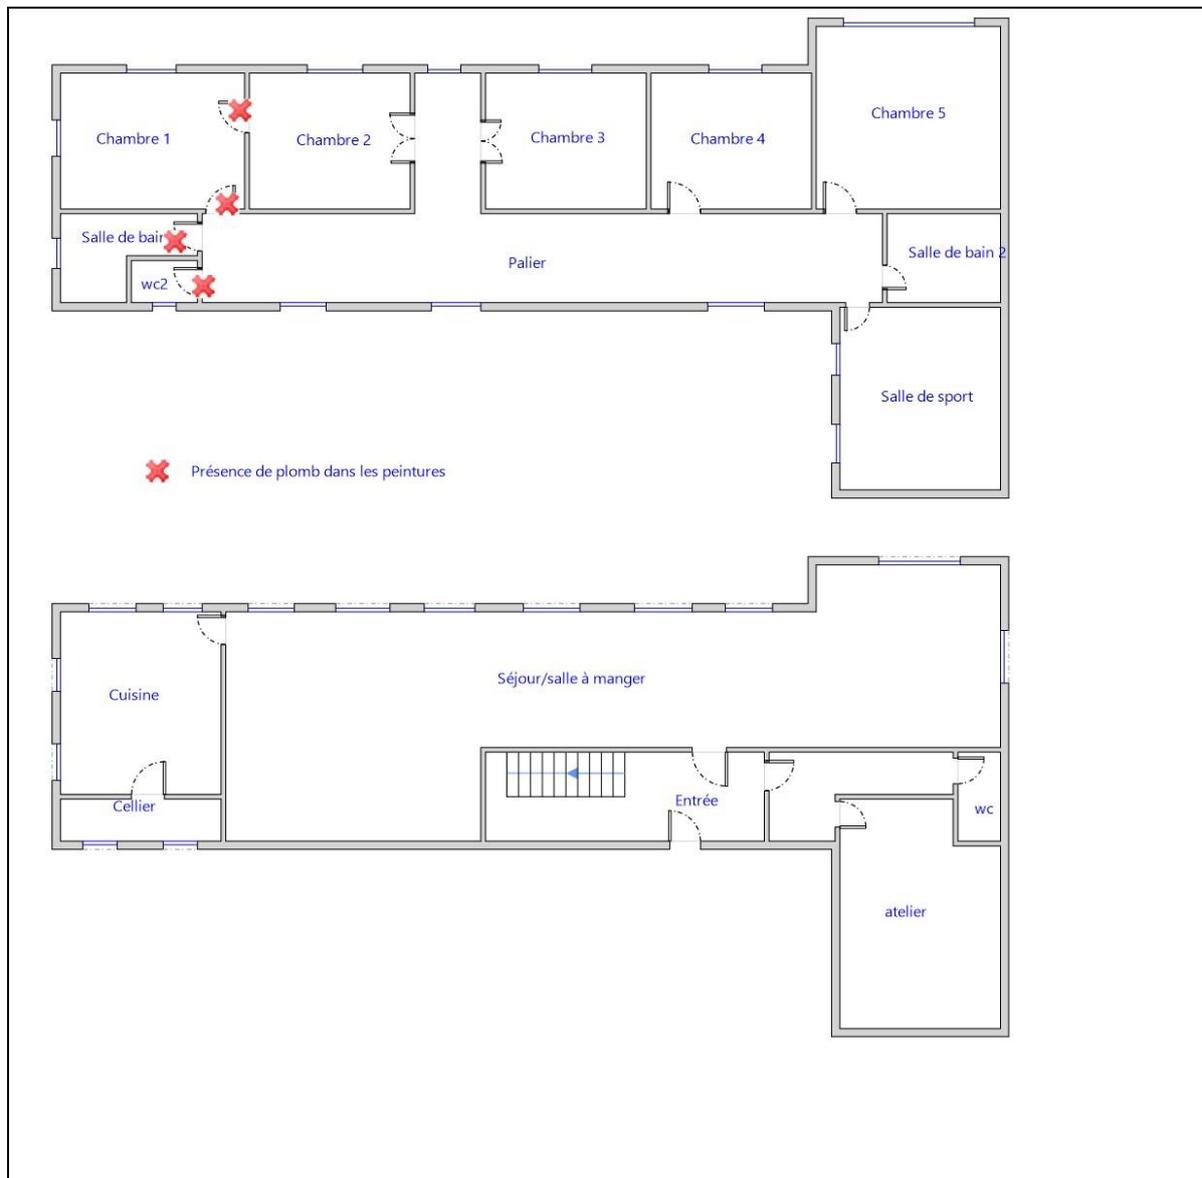
Localisation des mesures sur croquis de repérage

Du fait de la présence de revêtements contenant du plomb au-delà des seuils en vigueur et de la nature des dégradations constatées (non dégradé, non visible, état d'usage) sur certaines unités de diagnostic, le propriétaire doit veiller à l'entretien des revêtements recouvrant les unités de diagnostic de classe 1 et 2, afin d'éviter leur dégradation future.

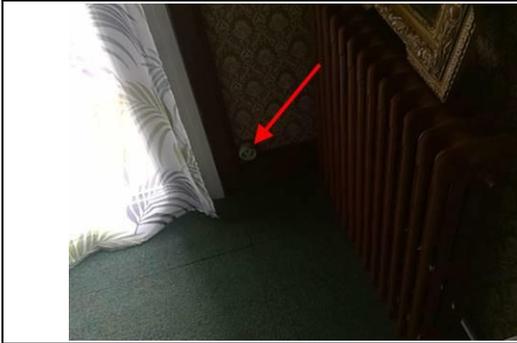
Photo PhEle001

Libellé de l'anomalie : B8.3 a L'installation comporte au moins un matériel électrique vétuste.
