# Constat de risque d'exposition au plomb CREP

Numéro de dossier : 21/IMO/0133  
 Norme méthodologique employée : AFNOR NF X46-030  
 Arrêté d'application : Arrêté du 19 août 2011  
 Date du repérage : 29/03/2023

Adresse du bien immobilier
Localisation du ou des bâtiments : Département : ... <b>Hautes-Pyrénées</b> Adresse : ..... <b>88 rue du Maréchal Foch</b> Commune : ..... <b>65310 LALOUBERE (France)</b> <b>Références cadastrales non communiquées</b> Désignation et situation du ou des lot(s) de copropriété : <b>Ce bien ne fait pas partie d'une copropriété</b>

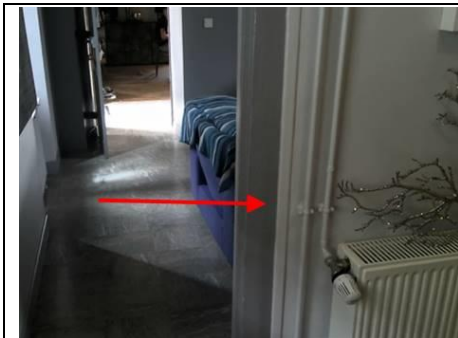
Photo n° Dormant porte  
Localisation :  
UD :

139					mesure 2	<0,7			
140					mesure 1	<0,7			
141	C	Plinthes	Bois	Peinture	mesure 2	<0,7		0	
142					mesure 1	<0,7			
143	D	Plinthes	Bois	Peinture	mesure 2	<0,7		0	
-	D	Fenêtre intérieure	pvc		Non mesurée	-		NM	Absence de revêtement
-	D	Huisserie Fenêtre intérieure	pvc		Non mesurée	-		NM	Absence de revêtement
-	D	Fenêtre volets	pvc		Non mesurée	-		NM	Absence de revêtement
-	D	Fenêtre extérieure	pvc		Non mesurée	-		NM	Absence de revêtement
-	D	Huisserie Fenêtre extérieure	pvc		Non mesurée	-		NM	Absence de revêtement
144					partie basse (< 1m)	<0,7			
145	A	Porte	Bois	peinture	partie haute (> 1m)	<0,7		0	
146					partie basse (< 1m)	<0,7			
147	A	Huisserie Porte	Bois	peinture	partie haute (> 1m)	<0,7		0	
148	C	Huisserie porte	Bois	Peinture	mesure 1	3,5	Non dégradé	1

Dans le cadre de la mission, il a été repéré des unités de diagnostics de classe 1 et/ou 2. Par conséquent, le propriétaire doit veiller à l'entretien des revêtements recouvrant les unités de diagnostics de classe 1 et 2, afin d'éviter leur dégradation future.
