## Dossier de diagnostic technique

Le 12/08/2022

Madame CAZENAVE Nicole  
355 CHEMIN DARRE LASBORDES  
65320 TARASTEIX

M. Anthony LEQUEUVRE  
Maison du Diag  
4 Rue d'Isaby  
65420 IBOS  
Tél : 05 62 37 23 50  
Port : 07 60 07 87 68

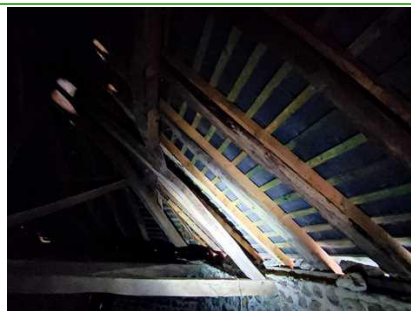
Photo n° PhA001  
 Localisation : 1er étage - Grenier 2  
 Ouvrage : 1 - Couvertures, Toitures, Terrasses et étanchéités - Ardoises, bardeaux bitumineux  
 Partie d'ouvrage : Ardoises composites hors fibro ciment  
 Description : Ardoises composites hors fibro ciment  
 Localisation sur croquis : M001

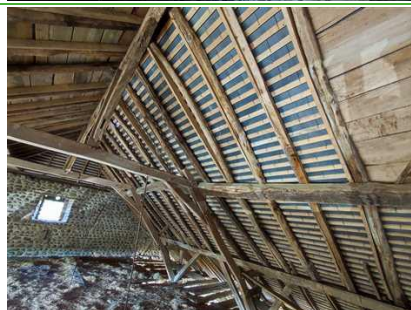
Photo n° PhA002  
 Localisation : annexe - grange 2; annexe - Grenier à foin 1  
 Ouvrage : 1 - Couvertures, Toitures, Terrasses et étanchéités - Ardoises, bardeaux bitumineux  
 Partie d'ouvrage : Ardoises composites hors fibro ciment  
 Description : Ardoises composites hors fibro ciment  
 Localisation sur croquis : M002
