# Dossier de diagnostic technique

Le 12/08/2022

Madame CAZENAVE Nicole  
355 CHEMIN DARRE LASBORDES  
65320 TARASTEIX

M. Anthony LEQUEUVRE  
Maison du Diag  
4 Rue d'Isaby  
65420 IBOS  
Tél : 05 62 37 23 50  
Port : 07 60 07 87 68

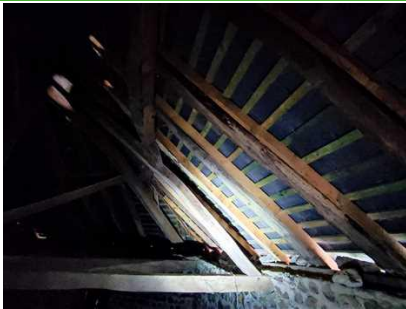
Localisation	Identifiant + Description	Conclusion (justification)	État de conservation** et préconisations*	Photo
1er étage - Grenier 2	<u>Identifiant:</u> M001 <u>Description:</u> Ardoises composites hors fibro-ciment <u>Liste selon annexe.13-9 du CSP:</u> B	Présence d'amiante (Sur décision de l'opérateur)	Matériau non dégradé  <b>Résultat</b> EP**  <b>Préconisation :</b> Il est recommandé de réaliser une évaluation périodique.	 
annexe - abri 1	<u>Identifiant:</u> M008 <u>Description:</u> Plaques ondulées fibro-ciment en dépôt <u>Liste selon annexe.13-9 du CSP:</u> B	Présence d'amiante (sur jugement de l'opérateur)	Matériau non dégradé  <b>Résultat</b> EP**  <b>Préconisation :</b> Il est recommandé de réaliser une évaluation périodique.	 
annexe - clapier	<u>Identifiant:</u> M006 <u>Description:</u> Plaques <u>Liste selon annexe.13-9 du CSP:</u> B	Présence d'amiante (sur jugement de l'opérateur)	Matériau non dégradé  <b>Résultat</b> EP**  <b>Préconisation :</b> Il est recommandé de réaliser une évaluation périodique.

Photo n° PhA001  
 Localisation : 1er étage - Grenier 2  
 Ouvrage : 1 - Couvertures, Toitures, Terrasses et étanchéités - Ardoises, bardeaux bitumineux  
 Partie d'ouvrage : Ardoises composites hors fibro ciment  
 Description : Ardoises composites hors fibro ciment  
 Localisation sur croquis : M001

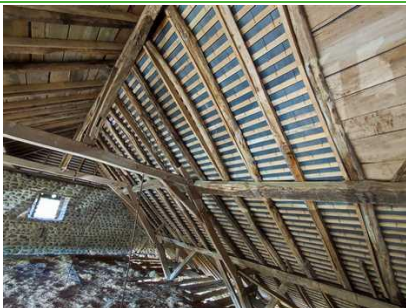
Localisation	Identifiant + Description	Justification	État de conservation et préconisations	Photo
annexe - grange 2; annexe - Grenier à foin 1	<u>Identifiant:</u> M002 <u>Description:</u> Ardoises composites hors fibro ciment <u>Liste selon annexe.13-9 du CSP:</u> B	En attente des résultats d'analyse	Matériau non dégradé  <b>Résultat</b> EP**  <b>Préconisation :</b> Il est recommandé de réaliser une évaluation périodique.

Photo n° PhA002  
 Localisation : annexe - grange 2; annexe - Grenier à foin 1  
 Ouvrage : 1 - Couvertures, Toitures, Terrasses et étanchéités - Ardoises, bardeaux bitumineux  
 Partie d'ouvrage : Ardoises composites hors fibro ciment  
 Description : Ardoises composites hors fibro ciment  
 Localisation sur croquis : M002

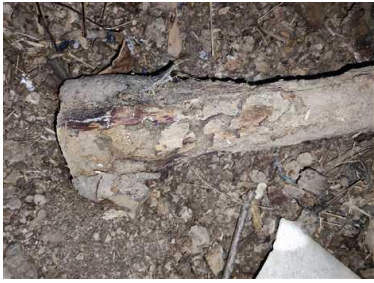
Photo n° PhTer001  
Localisation : annexe - appentis  
Ouvrage : Stockage de bois  
Parasite : Présence d'indices d'infestation de termites, Termites souterrains  
Indices : altérations dans le bois, bois d'apparence feuilleté, dégradation du bois, présence de cordonnets

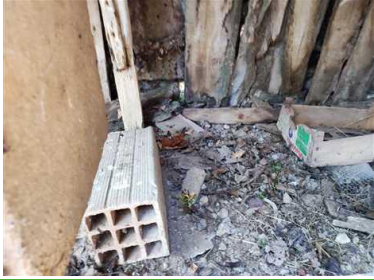
Photo n° PhTer002  
Localisation : annexe - appentis  
Ouvrage : Stockage de bois  
Parasite : Présence d'indices d'infestation de termites, Termites souterrains  
Indices : altérations dans le bois, bois d'apparence feuilleté, dégradation du bois
