CONSTAT de RISQUE d'EXPOSITION au PLOMB (CREP) selon l'arrêté du 19/08/2011

RAPPORT N° 23-6229

1 Bien immobilier : Huillat n°20 23170 AUGÉ  
Section cadastrale : section ZH n°120,184

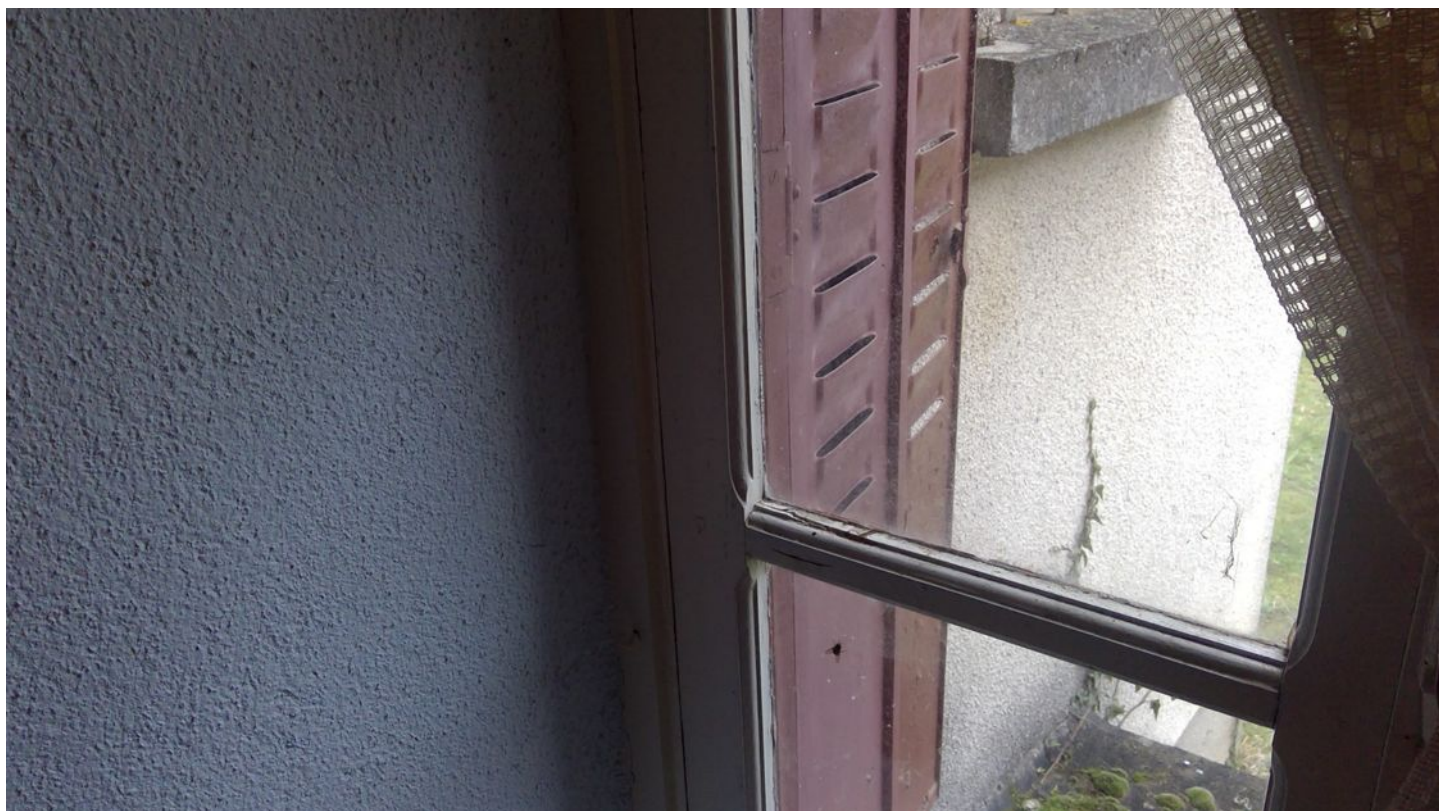
N° : 1

Photo fenêtre et volet contenant du plomb

Compte tenu de la présence d'au moins une unité de diagnostic de classes 1 et 2, le propriétaire doit veiller à l'entretien des revêtements les recouvrant afin d'éviter leur dégradation future.
