# DOSSIER DE DIAGNOSTICS TECHNIQUES

Référence : 1453.MARPAUX

**Maison individuelle**

**3 rue de Guernika  
64130 MAULÉON-LICHARRE**

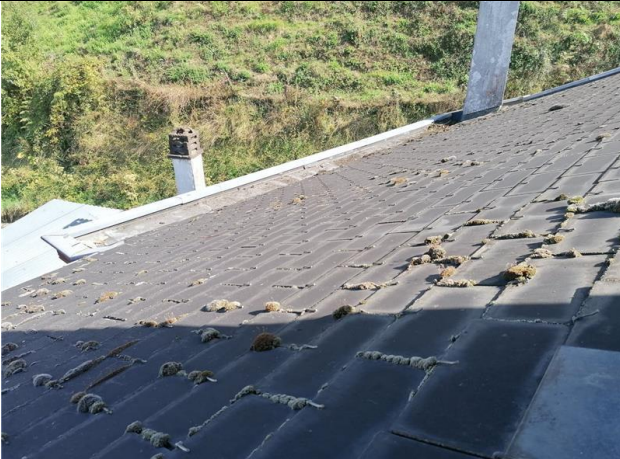
28	Combles perdus maison principale	2ème	Plafond - Charpente bois + couverture	Plafond	Amiante ciment - Ardoises	B	Jugement personnel	Matériaux non dégradé

ELEMENT : Plafond		
Nom du client	Numéro de dossier	Pièce ou local
MARPAUX	1453.MARPAUX	2ème - Combles perdus maison principale
Matériau	Date de prélèvement	Nom de l'opérateur
Amiante ciment - Ardoises		GOYHENEIX Julien
Localisation		Résultat
Plafond - Plafond Charpente bois + couverture		Présence d'amiante
Résultat de la grille d'évaluation		
Evaluation périodique		
Emplacement

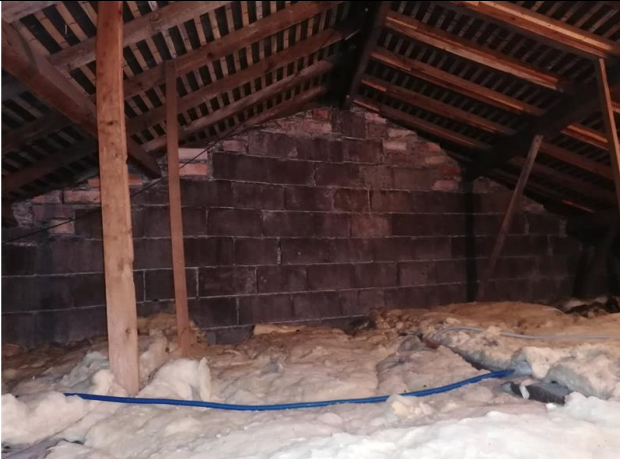
N° Local	Local	Etage	Elément	Zone	Matériau / Produit	Liste	Critère(s) ayant permis de conclure	Etat de dégradation	Photo
27	Combles perdus appart arrière	2ème	Plafond - Charpente bois + couverture	Plafond	Amiante ciment - Ardoises	B	Jugement personnel	Matériaux non dégradé

ELEMENT : Plafond		
Nom du client	Numéro de dossier	Pièce ou local
MARPAUX	1453.MARPAUX	2ème - Combles perdus appat arrière
Matériau	Date de prélèvement	Nom de l'opérateur
Amiante ciment - Ardoises		GOYHENEIX Julien
Localisation		Résultat
Plafond - Plafond Charpente bois + couverture		Présence d'amiante
Résultat de la grille d'évaluation		
Evaluation périodique		
Emplacement

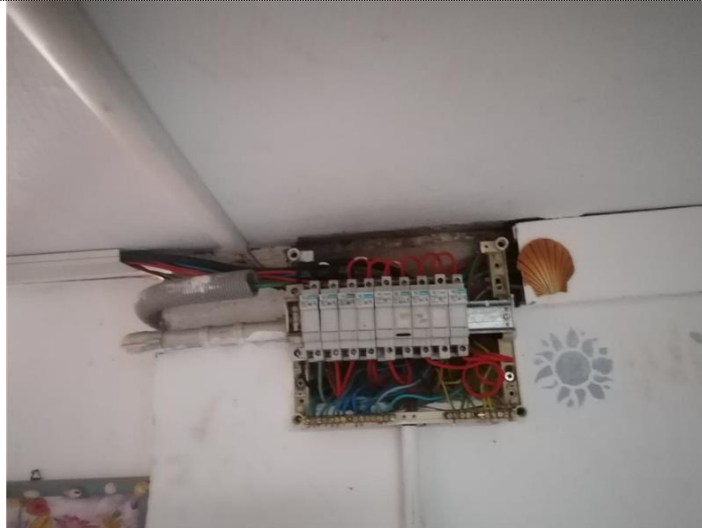
#### Point de contrôle N° B.4.3 c)

**Description :** Plusieurs CIRCUITS disposent d'un CONDUCTEUR NEUTRE commun dont les CONDUCTEURS ne sont pas correctement protégés contre les surintensités.

**Observation(s)** Le neutre commun est interdit s'il ne répond pas aux règles de mise en sécurité d'une installation dite "à neutre unique". Se rapprocher d'un électricien qualifié

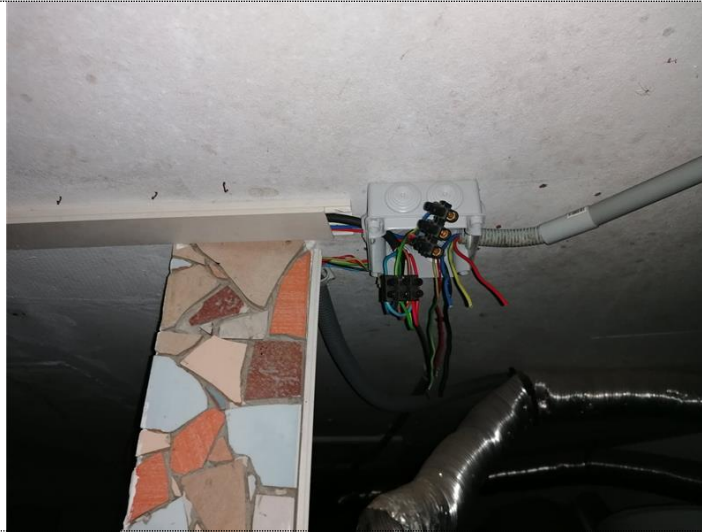
### Point de contrôle N° B.7.3 a)

Description : L'ENVELOPPE d'au moins un matériel est manquante ou détériorée.

Observation(s) Mettre en place les caches manquants et/ou remplacer les caches détériorés

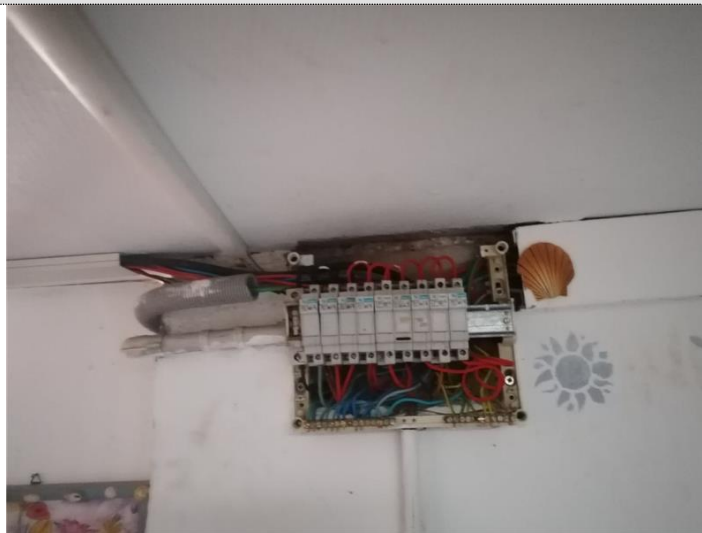
### Point de contrôle N° B.7.3 e)

Description : L'installation électrique comporte au moins un dispositif de protection avec une partie active nue sous tension accessible.

Observation(s) Retirer et/ou protéger les dispositifs de protection avec une partie active nue sous tension accessible.

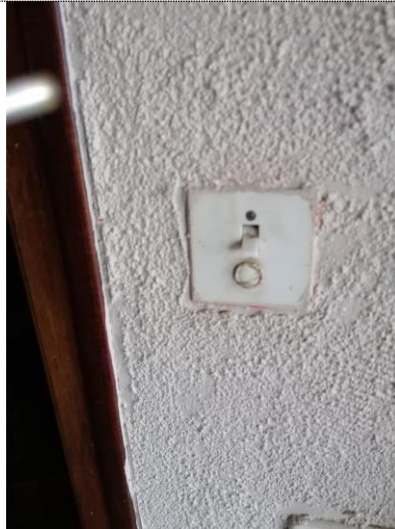
### Point de contrôle N° B.8.3 a)

Description : L'installation comporte au moins un MATERIEL ELECTRIQUE vétuste.

Observation(s) Retirer et/ou remplacer les matériels électriques vétustes
