# Dossier Technique Immobilier

Numéro de dossier : 22/IMO/0151  
 Date du repérage : 06/12/2022

Désignation du ou des bâtiments
<p><i>Localisation du ou des bâtiments :</i>            Département : ... <b>Hautes-Pyrénées</b>            Adresse : ..... <b>1 rue du Moulin</b>            Commune : ..... <b>65190 MOULEDOUS</b></p> <p>Désignation et situation du ou des lot(s) de copropriété :</p> <p>Périmètre de repérage :  <b>Toutes parties accessibles sans démontage ni destruction</b>  <b>Nb. de niveaux : 2 (caves et combles inclus)</b>  <b>Nb. de bâtiments : 1</b>  <b>Nb. de cages d'escaliers principales : 2</b></p>

## Résumé de l'expertise n° 22/IMO/0151

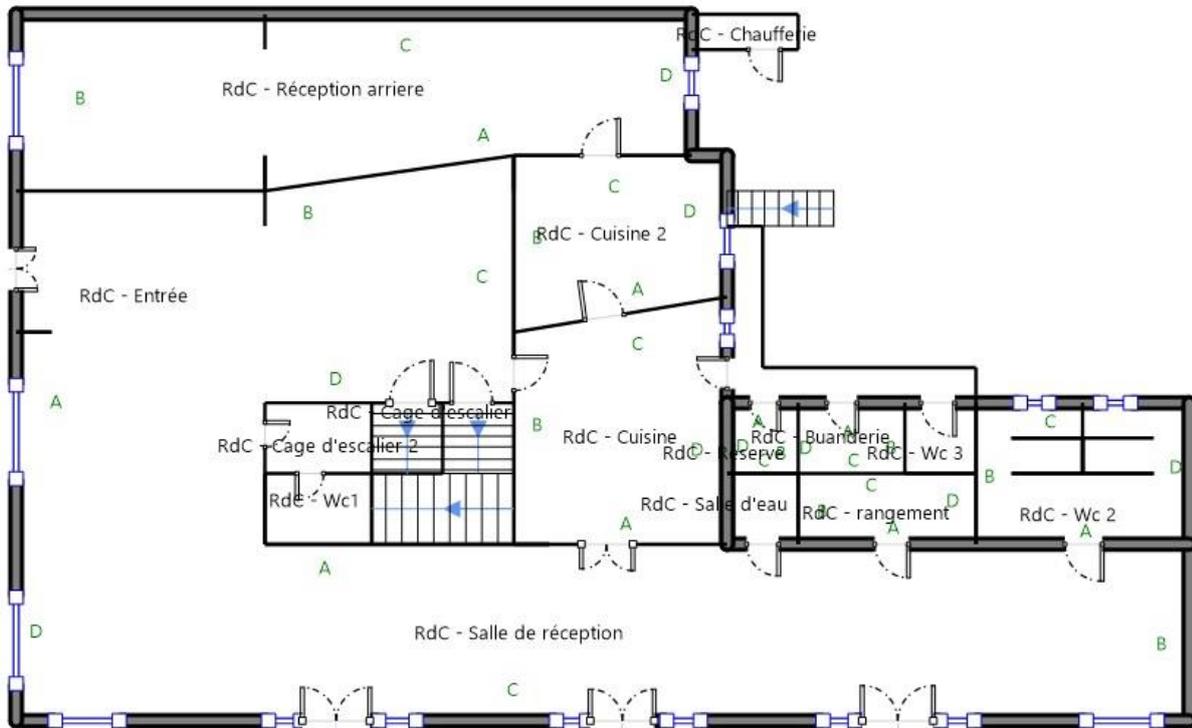
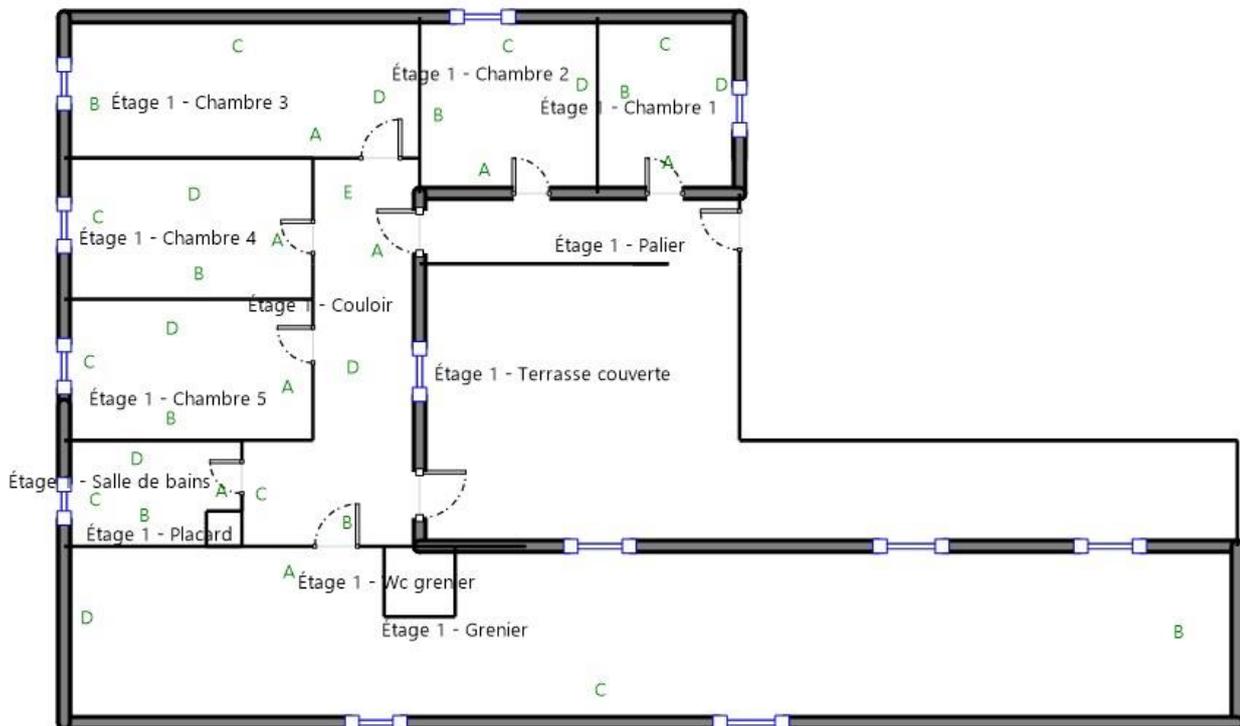
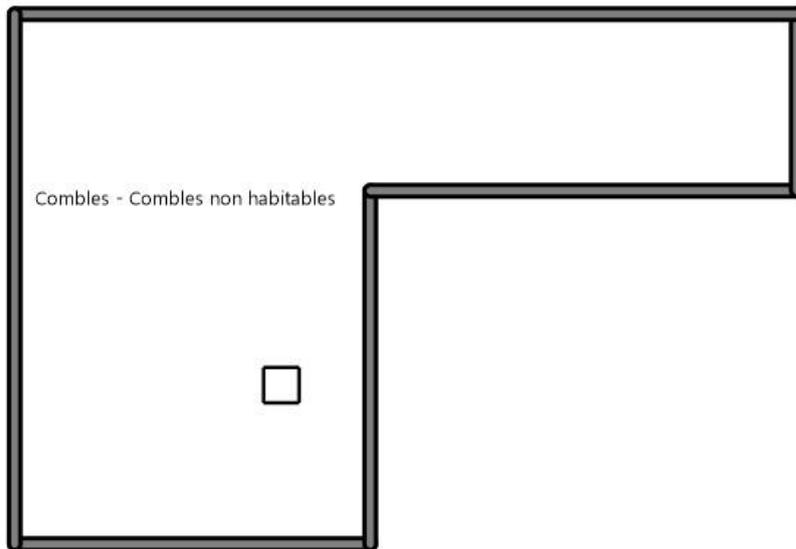
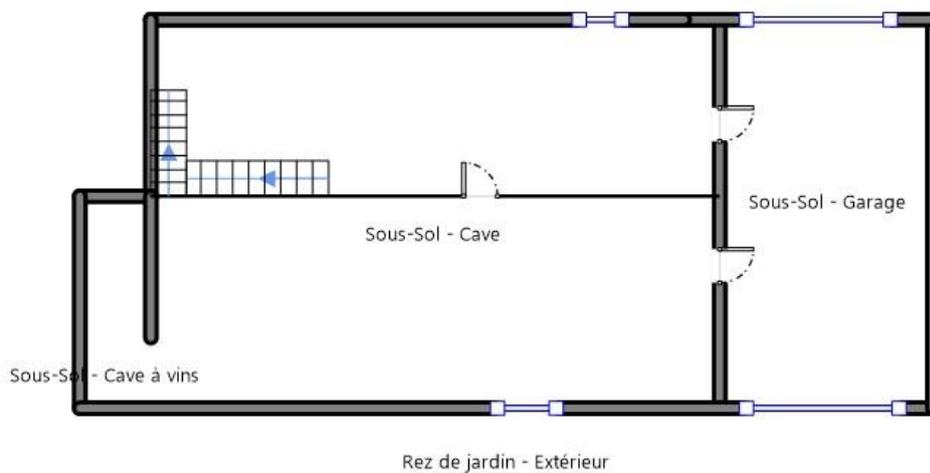
7.1 - Annexe - Schéma de repérage

Localisation	Identifiant + Description	Conclusion (justification)	Etat de conservation** et préconisations*
Étage 1 - Terrasse couverte	Identifiant: ZPSO-001 Description: Partie plane : revêtement bitumineux (bandes, lés...)	Présence d'amiante (sur jugement de l'opérateur)	Matériau non dégradé  <b>Résultat</b> EP**  <b>Préconisation</b> : Il est recommandé de réaliser une évaluation périodique.
