# Synthèse Dossier de Diagnostic Technique

Réf. : DIA-SRDO1-1903-037

**Propriétaire :** SCI DU PARC  
**Adresse du bien :** 10 chemin de l'écoles, 65220 SADOURNIN  
**Nature du bien :** Maison individuelle  
**Localisation du bien :** Sans objet  
**Numéro de lot :** Sans objet  
**Date du permis de construire :**  
**Date limite de validité :** 20/09/2019  
**Référence client :**

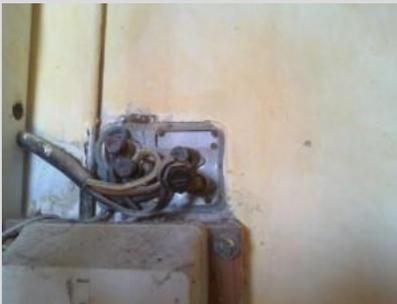
Protection mécanique des conducteurs	Mise en œuvre

<p>L'installation électrique comporte une(des) connexion(s) avec une(des) partie(s) active(s) nue(s) sous tension accessible.</p> <p>Les parties conductrices des éléments électriques doivent être inaccessibles pour que les occupants soient en sécurité à tout instant.</p>	5

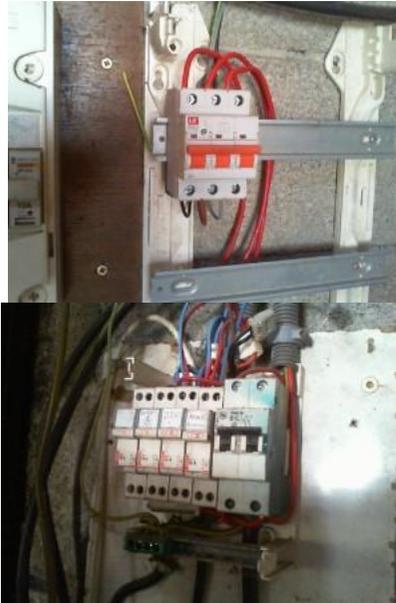
Protection mécanique des conducteurs

L'installation électrique comporte une(des) connexion(s) avec une(des) partie(s) active(s) nue(s) sous tension accessible. Les parties métalliques des éléments électriques doivent être inaccessibles pour que les occupants soient en sécurité à tout instant.

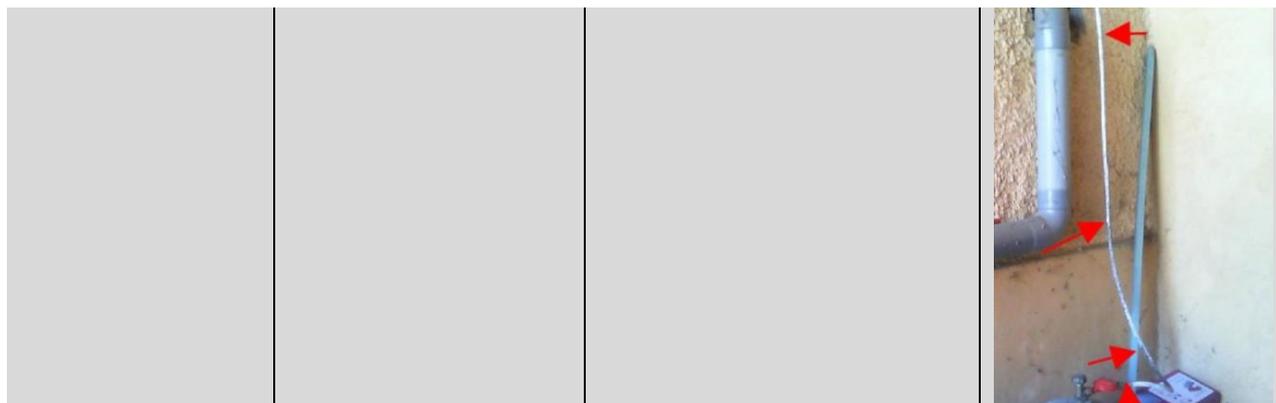
Point de contrôle n° (3)	Type d'anomalie (A1(4), A2(5), DGI(6), ou 32c (7))	Libelle des anomalies et recommandations	Photos
7d1) Lyre GPL	A2	La lyre GPL n'est pas autorisée d'emploi.
