# Résumé de l'expertise n° 22\_12\_22509

Adresse : ..... **11, chemin de Basiquans**

Commune : ..... **64800 SAINT-VINCENT**

## Rapport de mission de repérage des matériaux et produits contenant de l'amiante pour l'établissement du constat établi à l'occasion de la vente d'un immeuble bâti (Listes A et B de l'annexe 13-9 du Code de la Santé publique)

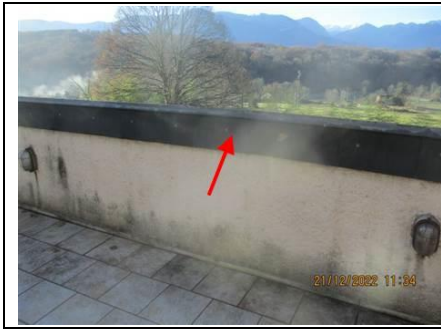
Photo n° PhA002  
 Localisation : habitation et dependances - ensemble des bardages  
 Ouvrage : 2 - Parois verticales extérieures et Façades - Façades légères, murs rideaux, bardages, panneaux sandwich  
 Partie d'ouvrage : Ardoise en fibro ciment  
 Description : bardages en ardoises fibro ciment  
 Localisation sur croquis : M002

Localisation	Identifiant + Description	Conclusion (justification)	Etat de conservation** et préconisations*	Photo
habitation et dependances - ensemble des bardages	Identifiant: M002 Description: bardages en ardoises fibro ciment Liste selon annexe.13-9 du CSP: B	Présence d'amiante (sur jugement de l'opérateur)	Matériau dégradé (étendue ponctuelle)  <b>Résultat</b> EP**  <b>Préconisation</b> : Il est recommandé de réaliser une évaluation périodique.

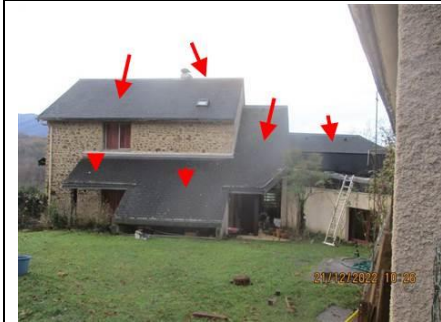
Photo n° PhA001  
 Localisation : habitation et dependances - ensemble des toitures et éléments de toiture  
 Ouvrage : 1 - Couvertures, Toitures, Terrasses et étanchéités - Ardoises, bardeaux bitumineux  
 Partie d'ouvrage : Ardoises en fibro ciment  
 Description : Ardoises en fibro ciment sur l'ensemble des toitures  
 Localisation sur croquis : M001

Localisation	Identifiant + Description	Conclusion (justification)	Etat de conservation** et préconisations*	Photo
habitation et dependances - ensemble des toitures et éléments de toiture	<p>Identifiant: M001</p> <p>Description: Ardoises en fibro ciment sur l'ensemble des toitures</p> <p>Liste selon annexe.13-9 du CSP: B</p>	Présence d'amiante (sur jugement de l'opérateur)	<p>Matériau dégradé (étendue ponctuelle)</p> <p><b>Résultat</b> EP**</p> <p><b>Préconisation :</b> Il est recommandé de réaliser une évaluation périodique.</p>

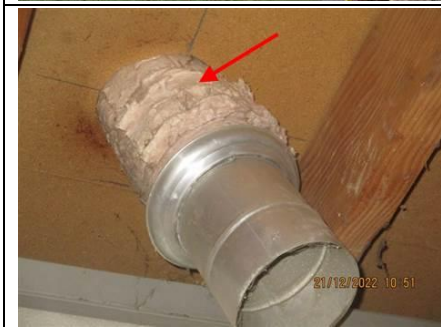
Photo n° PhA003  
 Localisation : Rez de chaussée - Atelier  
 Ouvrage : 6 - Conduits et accessoires intérieurs - Conduits de fluides (air, eau, vapeur, fumée, échappement, autres fluides)  
 Partie d'ouvrage : Calorifuge (tresses, coquilles, matelas...)  
 Description : Calorifuge (tresses, coquilles, matelas...)  
 Localisation sur croquis : M003
