Dossier Technique Immobilier

Numéro de dossier : 22/IMO/3802
Date du repérage : 15/02/2022

Adresse : **Avenue de Luchon**

Commune : **31110 ANTIGNAC**

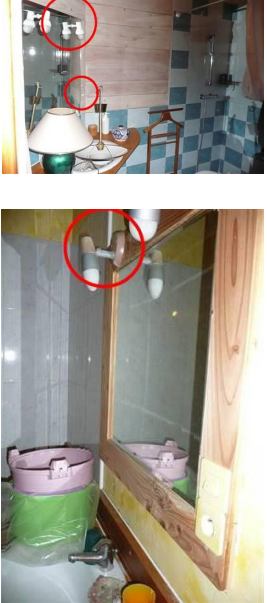
N° Article (1)	Libellé et localisation (*) des anomalies	N° Article (2)	Libellé des mesures compensatoires (3) correctement mises en œuvre	Photos
B4.3 f1	<p>La section des conducteurs de la canalisation alimentant le seul tableau n'est pas adaptée au courant de réglage du disjoncteur de branchement.</p> <p>Remarques : Présence de conducteurs d'alimentation de section inadaptée au courant assigné du disjoncteur principal placé en amont ; Faire intervenir un électricien qualifié afin de remplacer les conducteurs inadaptés (Rez de chaussée - Entrée, Rez de chaussée - Grange, 1er étage - Pièce 1, 1er étage - Palier 1, 2ème étage - Dégagement 3)</p>			
B6.3.1 a	<p>Local contenant une baignoire ou une douche : l'installation électrique ne répond pas aux prescriptions particulières appliquées à ce local (adéquation entre l'emplacement où est installé le matériel électrique et les caractéristiques de ce dernier - respect des règles de protection contre les chocs électriques liées aux zones).</p> <p>Remarques : Présence de matériel électrique inadapté placé en zone 2 d'un local contenant une douche ou une baignoire ; Faire intervenir un électricien qualifié afin de supprimer le matériel électrique inadapté ou le remplacer par du matériel adapté (Rez de chaussée - Salle de bain 1, Rez de chaussée - Salle de bain 2)</p>

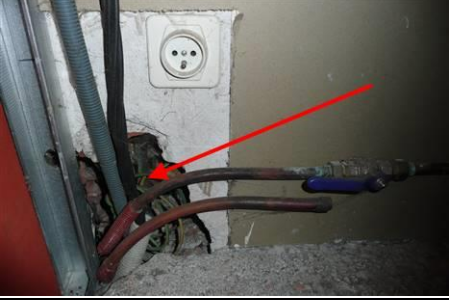
<p>Photo PhEle004 Libellé de l'anomalie : B8.3 e Au moins un conducteur isolé n'est pas placé sur toute sa longueur dans un conduit, une goulotte ou une plinthe ou une huisserie, en matière isolante ou métallique, jusqu'à sa pénétration dans le matériel électrique qu'il alimente. Remarques : Présence de conducteurs électriques non protégés mécaniquement ; Faire intervenir un électricien qualifié afin d'installer des protections mécanique sur les conducteurs non protégés (Rez de chaussée - Placard 3, Rez de chaussée - Placard 4, Rez de chaussée - Grange, 2ème étage - Dégagement 3)</p>

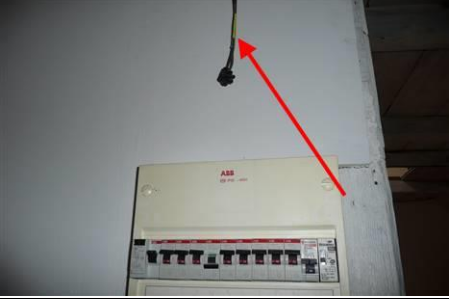
<p>Photo PhEle004 Libellé de l'anomalie : B8.3 e Au moins un conducteur isolé n'est pas placé sur toute sa longueur dans un conduit, une goulotte ou une plinthe ou une huisserie, en matière isolante ou métallique, jusqu'à sa pénétration dans le matériel électrique qu'il alimente. Remarques : Présence de conducteurs électriques non protégés mécaniquement ; Faire intervenir un électricien qualifié afin d'installer des protections mécanique sur les conducteurs non protégés (Rez de chaussée - Placard 3, Rez de chaussée - Placard 4, Rez de chaussée - Grange, 2ème étage - Dégagement 3)</p>

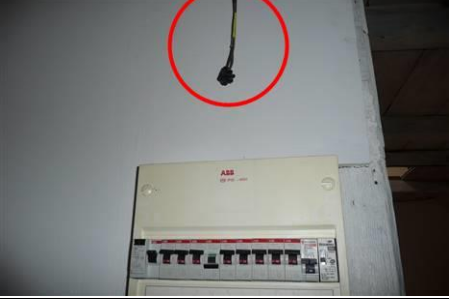
<p>Photo PhEle004 Libellé de l'anomalie : B8.3 e Au moins un conducteur isolé n'est pas placé sur toute sa longueur dans un conduit, une goulotte ou une plinthe ou une huisserie, en matière isolante ou métallique, jusqu'à sa pénétration dans le matériel électrique qu'il alimente. Remarques : Présence de conducteurs électriques non protégés mécaniquement ; Faire intervenir un électricien qualifié afin d'installer des protections mécanique sur les conducteurs non protégés (Rez de chaussée - Placard 3, Rez de chaussée - Placard 4, Rez de chaussée - Grange, 2ème étage - Dégagement 3)</p>

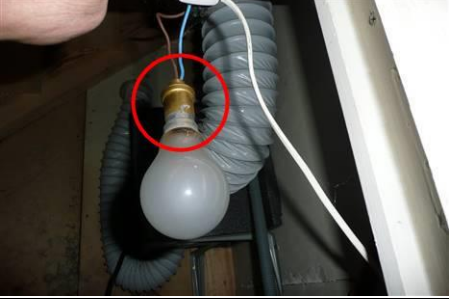
<p>Photo PhEle005 Libellé de l'anomalie : B7.3 d L'installation électrique comporte au moins une connexion avec une partie active nue sous tension accessible. Remarques : Présence de connexion de matériel électrique présentant des parties actives nues sous tension ; Faire intervenir un électricien qualifié afin de remplacer les matériels présentant des parties actives nues sous tension (2ème étage - Dégagement 3)</p>

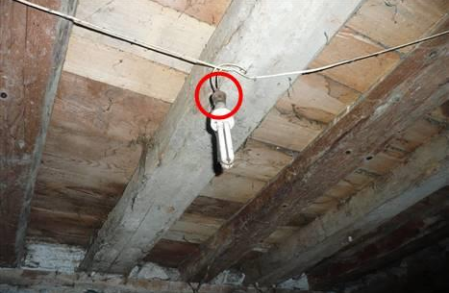
<p>Photo PhEle006 Libellé de l'anomalie : B8.3 a L'installation comporte au moins un matériel électrique vétuste. Remarques : Présence de matériel électrique vétuste (douilles, interrupteurs, socles de prise...) ; Faire intervenir un électricien qualifié afin de remplacer les matériels électriques vétustes (Rez de chaussée - Dégagement 1, Rez de chaussée - Placard 4, Rez de chaussée - Grange, 1er étage - Pièce 1, 2ème étage - Chambre 6)</p>

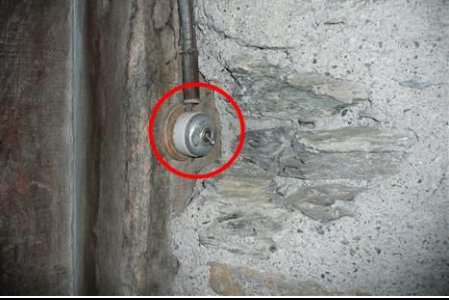
<p>Photo PhEle006 Libellé de l'anomalie : B8.3 a L'installation comporte au moins un matériel électrique vétuste. Remarques : Présence de matériel électrique vétuste (douilles, interrupteurs, socles de prise...) ; Faire intervenir un électricien qualifié afin de remplacer les matériels électriques vétustes (Rez de chaussée - Dégagement 1, Rez de chaussée - Placard 4, Rez de chaussée - Grange, 1er étage - Pièce 1, 2ème étage - Chambre 6)</p>

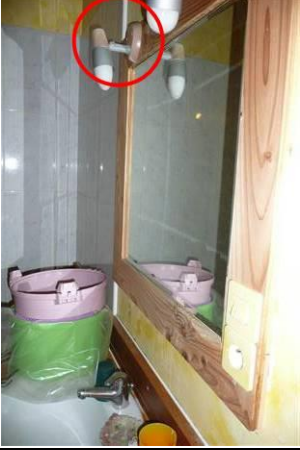
<p>Photo PhEle006 Libellé de l'anomalie : B8.3 a L'installation comporte au moins un matériel électrique vétuste. Remarques : Présence de matériel électrique vétuste (douilles, interrupteurs, socles de prise...); Faire intervenir un électricien qualifié afin de remplacer les matériels électriques vétustes (Rez de chaussée - Dégagement 1, Rez de chaussée - Placard 4, Rez de chaussée - Grange, 1er étage - Pièce 1, 2ème étage - Chambre 6)</p>

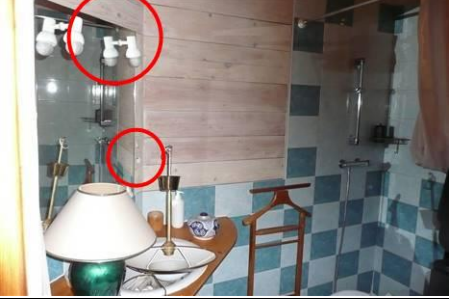
<p>Photo PhEle007 Libellé de l'anomalie : B6.3.1 a Local contenant une baignoire ou une douche : l'installation électrique ne répond pas aux prescriptions particulières appliquées à ce local (adéquation entre l'emplacement où est installé le matériel électrique et les caractéristiques de ce dernier - respect des règles de protection contre les chocs électriques liées aux zones). Remarques : Présence de matériel électrique inadapté placé en zone 2 d'un local contenant une douche ou une baignoire ; Faire intervenir un électricien qualifié afin de supprimer le matériel électrique inadapté ou le remplacer par du matériel adapté (Rez de chaussée - Salle de bain 1, Rez de chaussée - Salle de bain 2)</p>

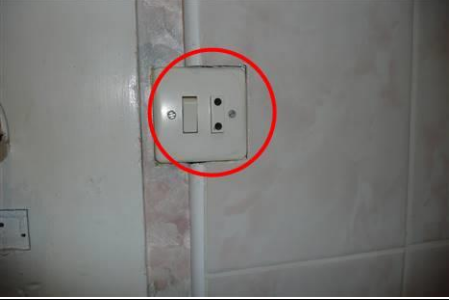
<p>Photo PhEle007 Libellé de l'anomalie : B6.3.1 a Local contenant une baignoire ou une douche : l'installation électrique ne répond pas aux prescriptions particulières appliquées à ce local (adéquation entre l'emplacement où est installé le matériel électrique et les caractéristiques de ce dernier - respect des règles de protection contre les chocs électriques liées aux zones). Remarques : Présence de matériel électrique inadapté placé en zone 2 d'un local contenant une douche ou une baignoire ; Faire intervenir un électricien qualifié afin de supprimer le matériel électrique inadapté ou le remplacer par du matériel adapté (Rez de chaussée - Salle de bain 1, Rez de chaussée - Salle de bain 2)</p>

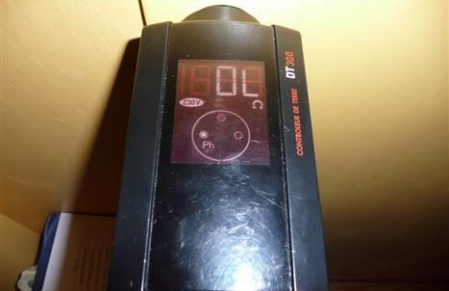
<p>Photo PhEle008 Libellé du point de contrôle : B3.3.6 a1 Au moins un socle de prise de courant ne comporte pas de broche de terre. Remarques : Présence de socles de prises sans contact de terre ; Faire intervenir un électricien qualifié afin d'installer des prises avec contact de terre et des conducteurs de protection sur les circuits qui n'en sont pas équipés (Rez de chaussée - Salon, 1er étage - Chambre 4, Combles - Remise)</p>

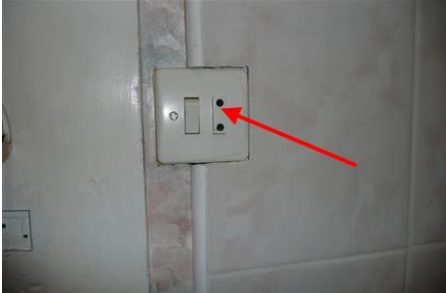
<p>Photo PhEle009 Libellé du point de contrôle : B3.3.6 a2 Au moins un socle de prise de courant comporte une broche de terre non reliée à la terre. Remarques : Présence de socles de prises avec terre non reliés à la terre ; Faire appel à un électricien qualifié pour faire installer un conducteur de protection sur les soles de prises avec terre sans terre (1er étage - Chambre 3, 1er étage - Chambre 5)</p>

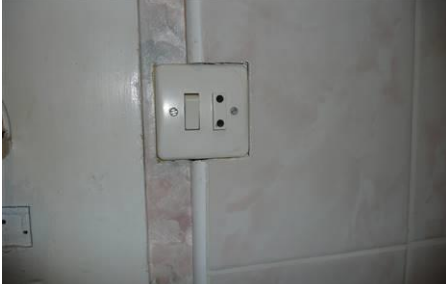
<p>Photo PhEle010 Libellé de l'information complémentaire : B11 b2 Au moins un socle de prise de courant n'est pas de type à obturateur Remarques : Présence de socles de prises non équipés d'obturateur ; Faire intervenir un électricien qualifié afin de remplacer les socles de prises non équipés d'obturateur par des socles de prises à obturateur (Rez de chaussée - Salle à manger, 1er étage - Salle de bain 3)</p>
