Dossier Technique Immobilier

Numéro de dossier : 22/IMO/0004
Date du repérage : 20/09/2022

Adresse : **40 rue Gambetta**

Commune : **31110 BAGNERES DE LUCHON
(France)**

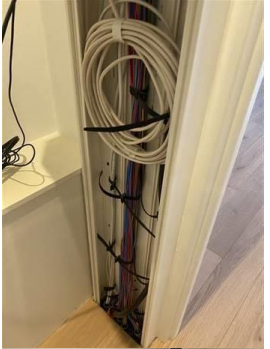
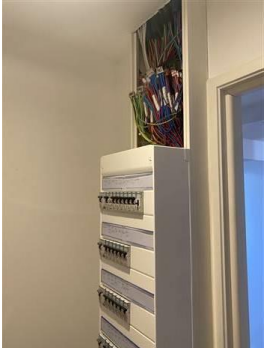
N° Article (1)	Libellé et localisation (*) des anomalies	N° Article (2)	Libellé des mesures compensatoires (3) correctement mises en œuvre	Photos
B7.3 a	L'Enveloppe d'au moins un matériel est manquante ou détériorée. Remarques : Présence de matériel électrique en place dont l'enveloppe est manquante ; Faire intervenir un électricien qualifié afin de remplacer les matériels présentant une anomalie (1er étage - Buanderie)

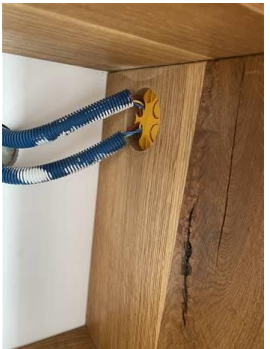
B7.3 c2	Au moins un conducteur nu et/ou au moins une partie accessible est alimenté sous une tension supérieure à 25 V a.c. ou supérieure ou égale 60 V d.c. ou est alimenté par une source autre que TBTS. Remarques : Présence de parties actives accessibles alimentés par une tension >25 VAC (Courant Alternatif), ou >60 VDC (Courant Continu) ou non TBTS (Très Basse Tension de Sécurité) ; Faire intervenir un électricien qualifié afin de supprimer le(s) risque(s) de contact avec les parties actives (1er étage - Salle de bain)

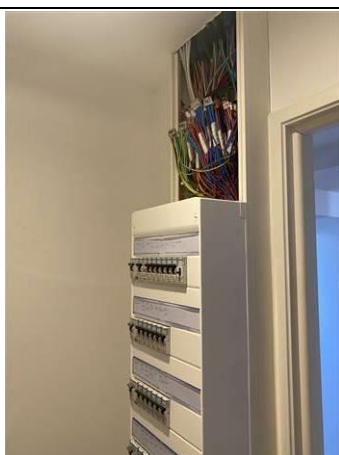
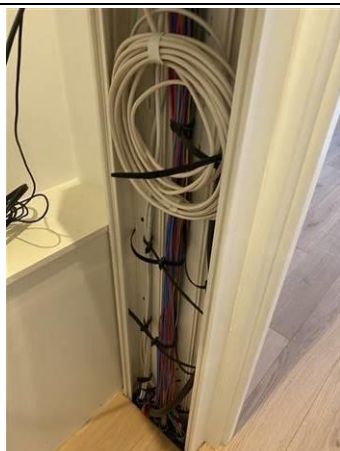
Photo PhEle001

Libellé de l'anomalie : B7.3 a L'Enveloppe d'au moins un matériel est manquante ou détériorée.

Remarques : Présence de matériel électrique en place dont l'enveloppe présente des détériorations ; Faire intervenir un électricien qualifié afin de remplacer les matériels présentant des détériorations (1er étage - Buanderie)

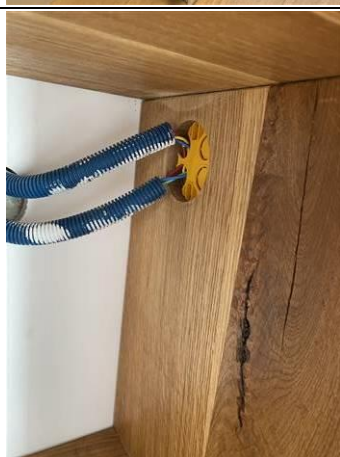
Photo PhEle002

Libellé de l'anomalie : B7.3 c2 Au moins un conducteur nu et/ou au moins une partie accessible est alimenté sous une tension supérieure à 25 V a.c. ou supérieure ou égale 60 V d.c. ou est alimenté par une source autre que TBTS.
