Dossier Technique Immobilier

Numéro de dossier : 23/CHR/0190
Date du repérage : 10/02/2023

Localisation du ou des bâtiments :
Département : ... **Hautes-Pyrénées**
Adresse : **5 chemin de pouy ardoun**
Commune : **65400 ARRAS EN LAVEDAN (France)**

**Une maison d'habitation
un abris
abords immédiats**

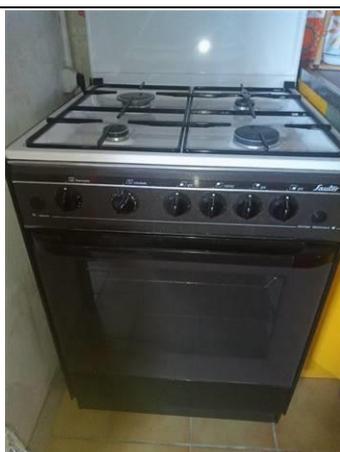
Photo n° PhGaz001
Localisation : Cuisine
Cuisinière SAUTER (Type : Non raccordé)
Localisation sur croquis : 001

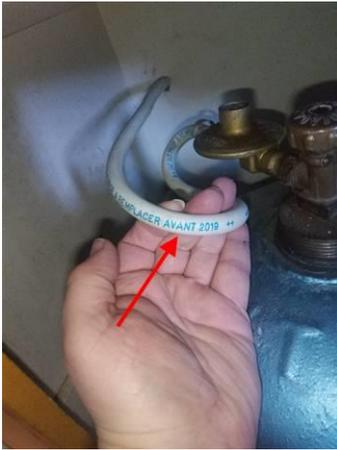
Photo n° PhGaz002
14 : la date limite d'utilisation du tuyau d'alimentation n'est pas lisible ou est dépassée. (Cuisine)

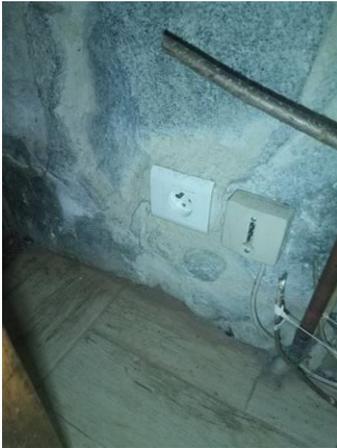
Photo PhEle001
 Libellé du point de contrôle : B3.3.6 a2 Au moins un socle de prise de courant comporte une broche de terre non reliée à la terre.
 Commentaire : ensemble des prises de la pièce
 Remarques : (rdc - entrée - séjour)
