## Dossier Technique Immobilier

Numéro de dossier : 1221  
Date du repérage : 07/03/2024

Désignation du ou des bâtiments	Désignation du propriétaire
<p><i>Localisation du ou des bâtiments :</i> Département : ... <b>Gers</b> Adresse : ..... <b>Lieu dit Juzeran</b> Commune : ..... <b>32230 MONLEZUN</b></p> <p>Désignation et situation du ou des lot(s) de copropriété :</p> <p>Périmètre de repérage :</p>	<p><i>Désignation du client :</i> Nom et prénom : ... <b>M. Forconi</b> Adresse : ..... <b>Lieu dit Juzeran</b> <b>32230 MONLEZUN</b></p>

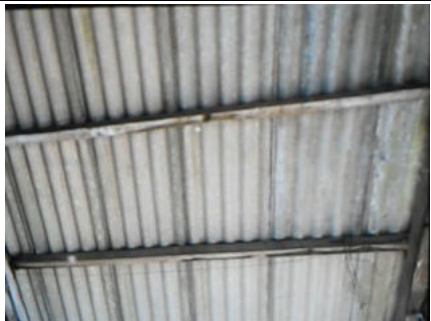
Localisation	Identifiant + Description	Conclusion (justification)	Etat de conservation** et préconisations*	Photo
Rez de jardin - Hangar 2 Mitoyen de la maison	<u>Identifiant</u> : 022 <u>Description</u> : panneaux fibro-ciment sur toit complet	Présence d'amiante (sur jugement de l'opérateur)	Matériau dégradé (étendue ponctuelle)  <b>Résultat</b> AC1**  <b>Préconisation</b> : Il est recommandé de réaliser une action corrective de premier niveau.

<p>Photo n° PhA001            Localisation : Rez de jardin - Hangar 2 Mitoyen de la maison            Ouvrage : Substrats et revêtements            Partie d'ouvrage : Parties accessibles            Description : panneaux fibro-ciment sur toit complet</p>
----------------------------------------------------------------------------------	--------------------------------------------------------------------------------------------------------------------------------------------------------------------------------------------------------------------------------------------------------------------------------

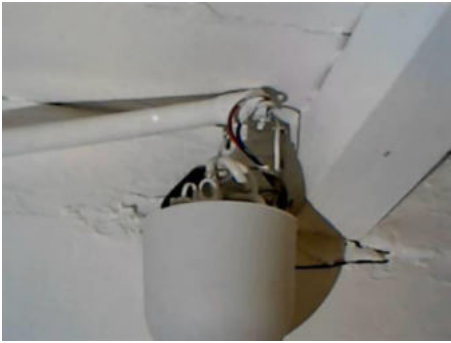
<p>Photo PhEle002                  Libellé de l'anomalie : B7.3 d L'installation électrique comporte au moins une connexion avec une partie active nue sous tension accessible.                  Remarques : Présence de connexion de matériel électrique présentant des parties actives nues sous tension ; Faire intervenir un électricien qualifié afin de remplacer les matériels présentant des parties actives nues sous tension</p>

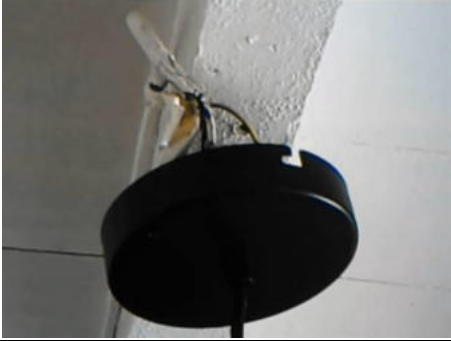
<p>Photo PhEle003                  Libellé de l'anomalie : B7.3 e L'installation électrique comporte au moins un dispositif de protection avec une partie active nue sous tension accessible.                  Remarques : Présence de dispositif de protection de matériel électrique présentant des parties actives nues sous tension ; Faire intervenir un électricien qualifié afin de remplacer les matériels présentant des parties actives nues sous tension</p>

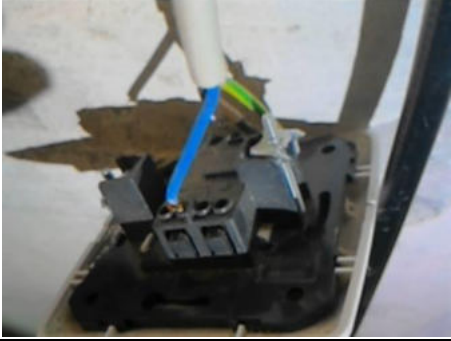
<p>Photo PhEle004                  Libellé de l'anomalie : B7.3 a L'Enveloppe d'au moins un matériel est manquante ou détériorée.                  Remarques : Présence de matériel électrique en place dont l'enveloppe présente des détériorations ; Faire intervenir un électricien qualifié afin de remplacer les matériels présentant des détériorations</p>

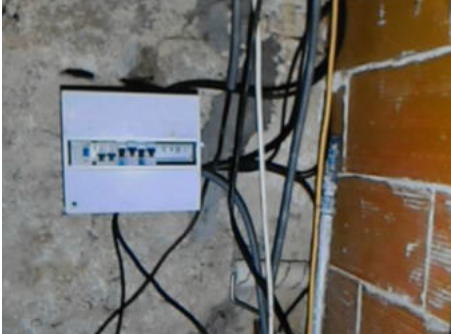
<p>Photo PhEle001                  Libellé de l'anomalie : B8.3 e Au moins un conducteur isolé n'est pas placé sur toute sa longueur dans un conduit, une goulotte ou une plinthe ou une huisserie, en matière isolante ou métallique, jusqu'à sa pénétration dans le matériel électrique qu'il alimente.                  Remarques : Présence de conducteurs électriques non protégés mécaniquement ; Faire intervenir un électricien qualifié afin d'installer des protections mécaniques sur les conducteurs non protégés</p>
