Dossier de diagnostic technique

Le 24/04/2023

Indivision ROVERS
DOMAINE DE LIEST
26 RUE RAUSKI
64110 JURANCON

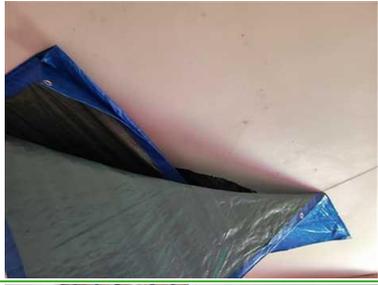
<p>dégradations sur le plafond de la chambre 10 Localisation sur croquis : 2ème étage Maison principale - Chambre 10</p>

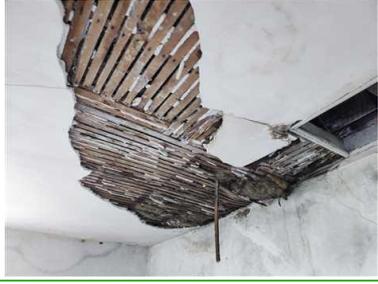
<p>dégradations sur le plafond de la chambre 11 Localisation sur croquis : 2ème étage Maison principale - Chambre 11</p>

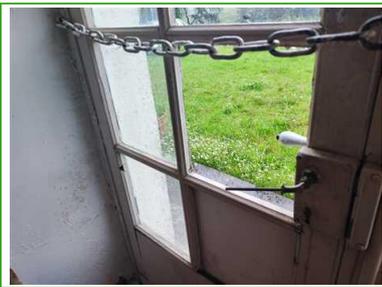
Exemple d'absence de vitrage

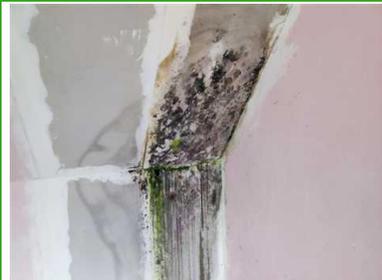
Exemple de dégâts liés aux infiltrations

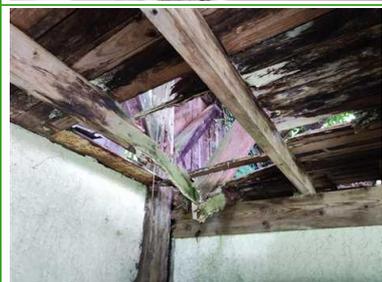
Risque d'effondrement de l'appentis
Localisation sur croquis : annexe Bâtiment reception - appentis

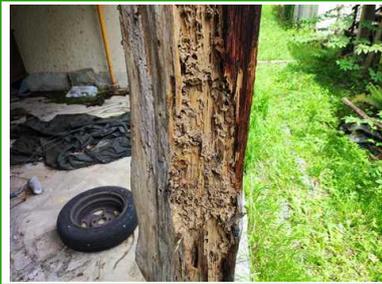
Photo n° PhTer004
 Localisation : annexe Bâtiment reception - appentis
 Ouvrage : Mur - Brique et bois
 Parasite : Présence d'indices d'infestation de termites, Termites souterrains
 Indices : altérations dans le bois, dégradation du bois

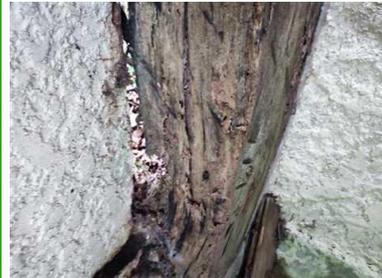
Photo n° PhTer005
 Localisation : annexe Bâtiment reception - appentis
 Ouvrage : Plafond - Bois et brut
 Parasite : Présence d'indices d'infestation de termites, Termites souterrains
 Indices : altérations dans le bois, termites souterrains vivants

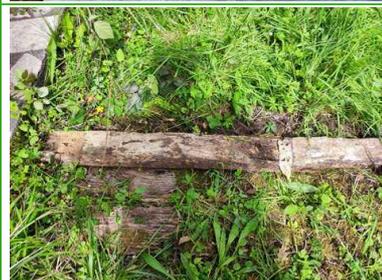
Photo n° PhTer007
 Localisation : Extérieur - Jardin
 Ouvrage : Sol - terre et bois en dépôt
 Parasite : Présence d'indices d'infestation de termites, Termites souterrains
 Indices : altérations dans le bois, termites souterrains vivants, galeries-tunnels, bois d'apparence feuilleté, dégradation du bois

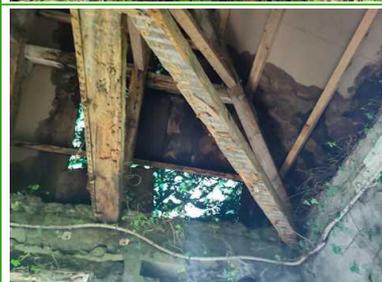
Photo n° risque d'effondrement de la grange
 Localisation sur croquis : annexe - grange
