Dossier Technique Immobilier

Numéro de dossier : 210934-Bourcey Date du repérage : 23/09/2021

Ensemble immobilier composé d'une maison principale, d'une maison secondaire, de 3 appartements et d'un atelier dans un 3ème batiment et d'un centre équestre.

Etat relatif à la présence de termites Diag. Installations Gaz

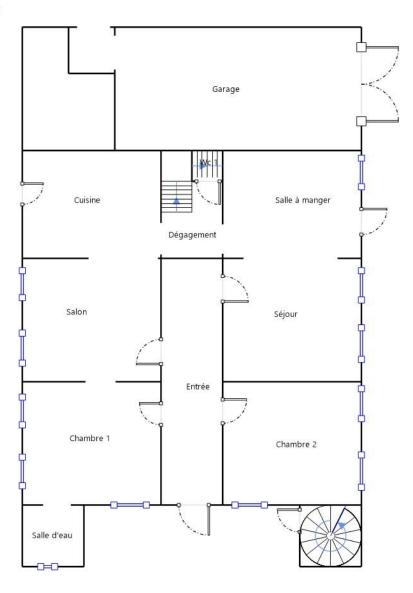
M003 - Plaques (fibres-ciment)

Présence d'amiante EP
