100 Avenue François Mitterrand

## DOSSIER DE DIAGNOSTICS TECHNIQUES

N° de dossier : **2023-FAURE**

Date d'intervention : 17/04/2023

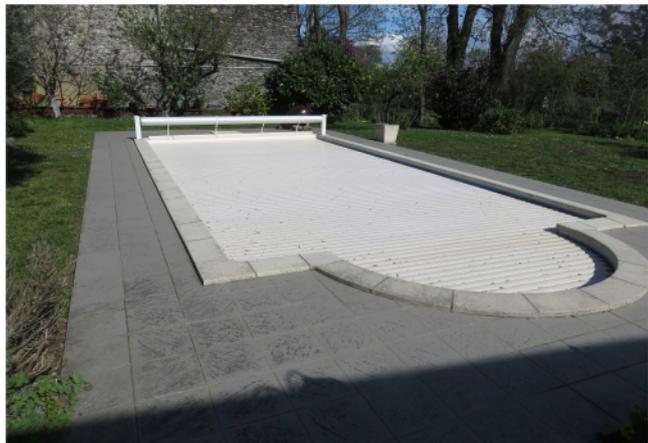
Piscine enterrée avec Rideau de protection	Absence de garde-corps balcon
Photographie n°3	Photographie n°4

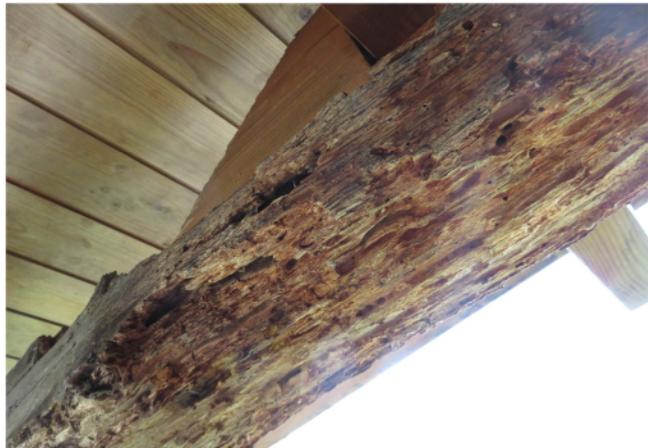
Traces anciennes insectes à larves xylophages charpente balcon	Traces anciennes insectes à larves xylophages type vrillettes et capricornes sur solives bois
Photographie n°5

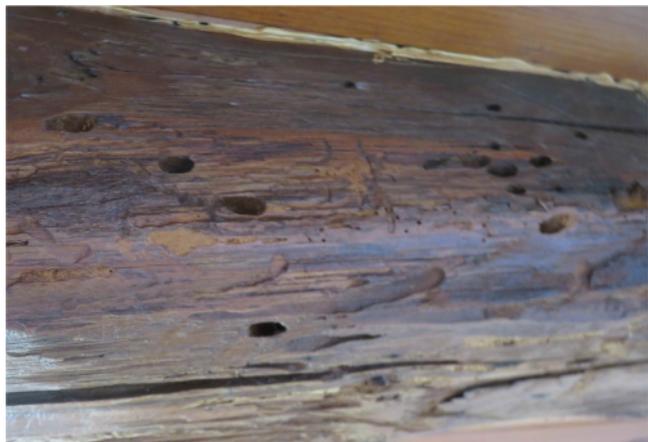
Traces anciennes insectes à larves xylophages type vrillettes et capricornes sur solives bois

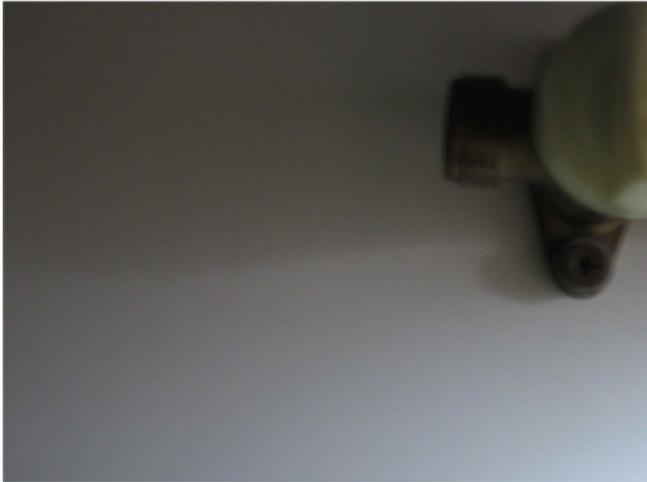
**Photographie n°1**

Absence du bouchon vissée RCA – local chaudière-  
Buanderie

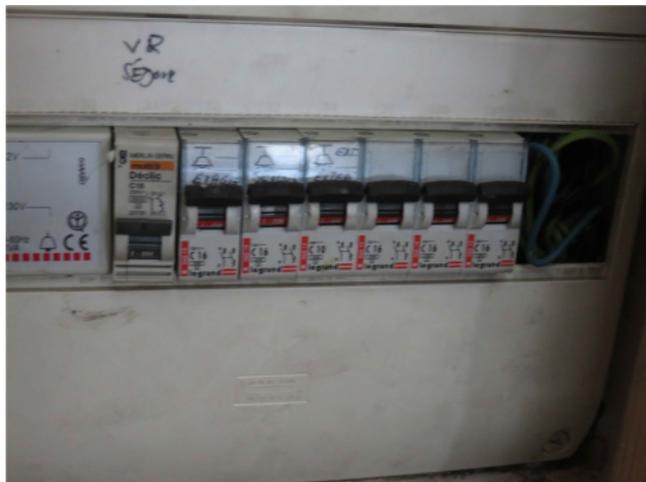
**Photographie n°1**

Absence de cache tableau de répartition

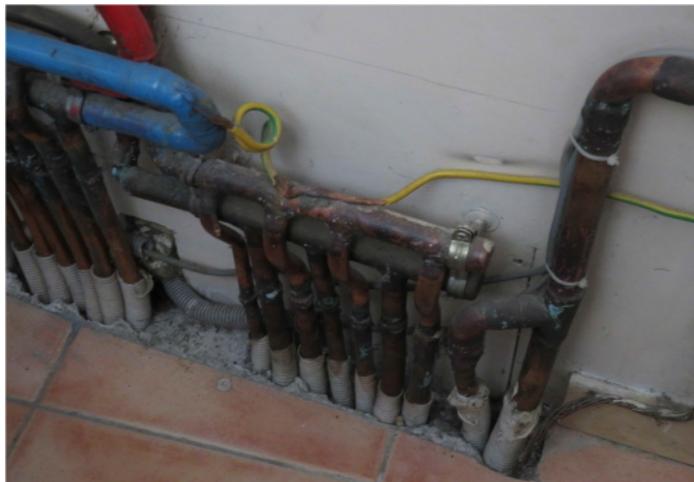
**Photographie n°2**

Connexion LEP à revoir

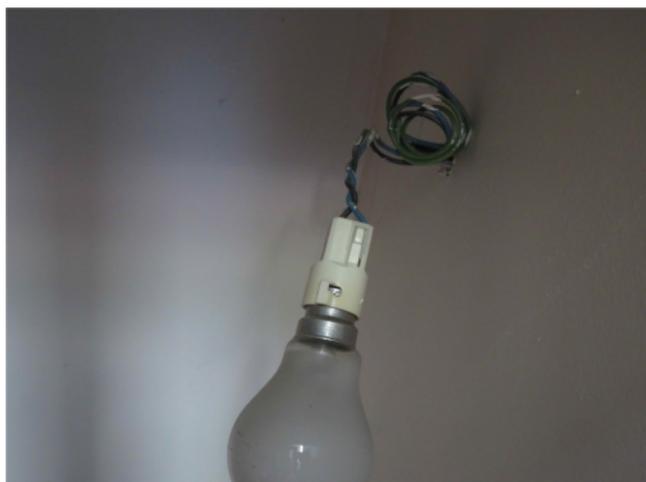
**Photographie n°3**

Douille de chantier
