## Constat de risque d'exposition au plomb CREP

Numéro de dossier : 22/ROG/0269  
Norme méthodologique employée : AFNOR NF X46-030  
Arrêté d'application : Arrêté du 19 août 2011  
Date du repérage : 07/11/2023

Adresse du bien immobilier	Donneur d'ordre / Propriétaire :
<i>Localisation du ou des bâtiments :</i> Département : .... <b>Hautes-Pyrénées</b> Adresse : ..... <b>Lieu-dit Haure</b> Commune : ..... <b>65190 ORIEUX</b> <b>Section cadastrale B, Parcelle(s) n° 172</b> Désignation et situation du ou des lot(s) de copropriété : <b>Ce bien ne fait pas partie d'une copropriété</b>	Donneur d'ordre : <b>Mme LAPOUTGE ALICE</b> <b>43 IMPASSE DE LA BENAZIE</b> <b>47520 LE PASSAGE</b>  Propriétaire : <b>Mme LAPOUTGE ALICE</b> <b>43 IMPASSE DE LA BENAZIE</b> <b>47520 LE PASSAGE</b>

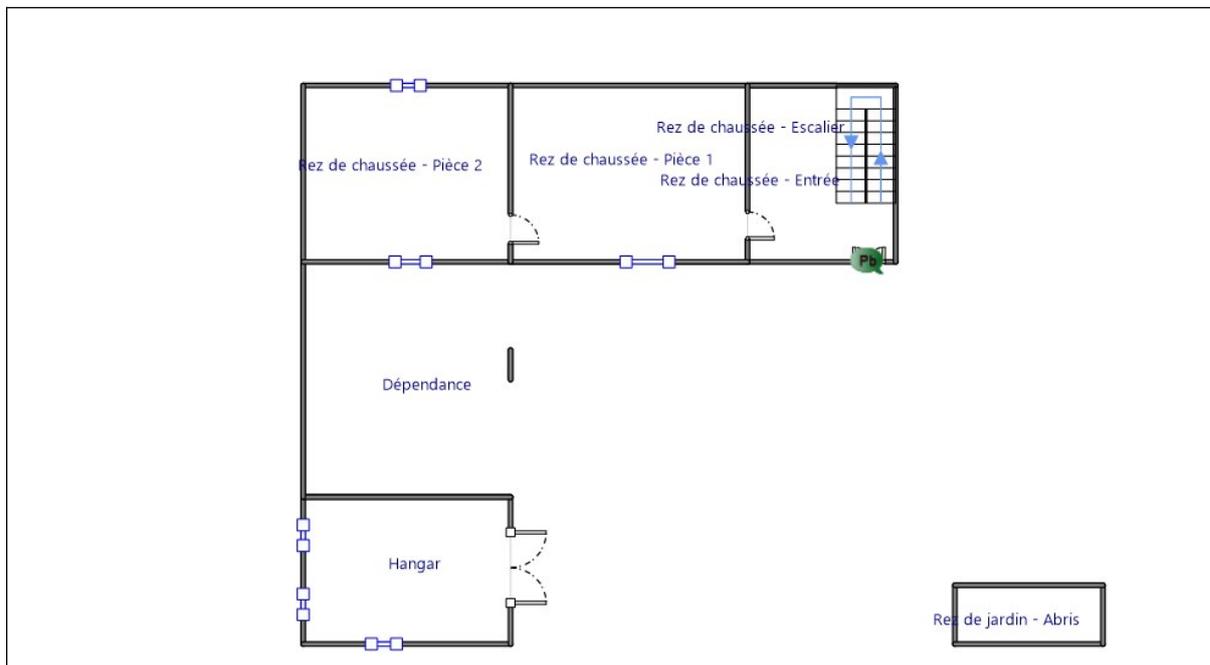
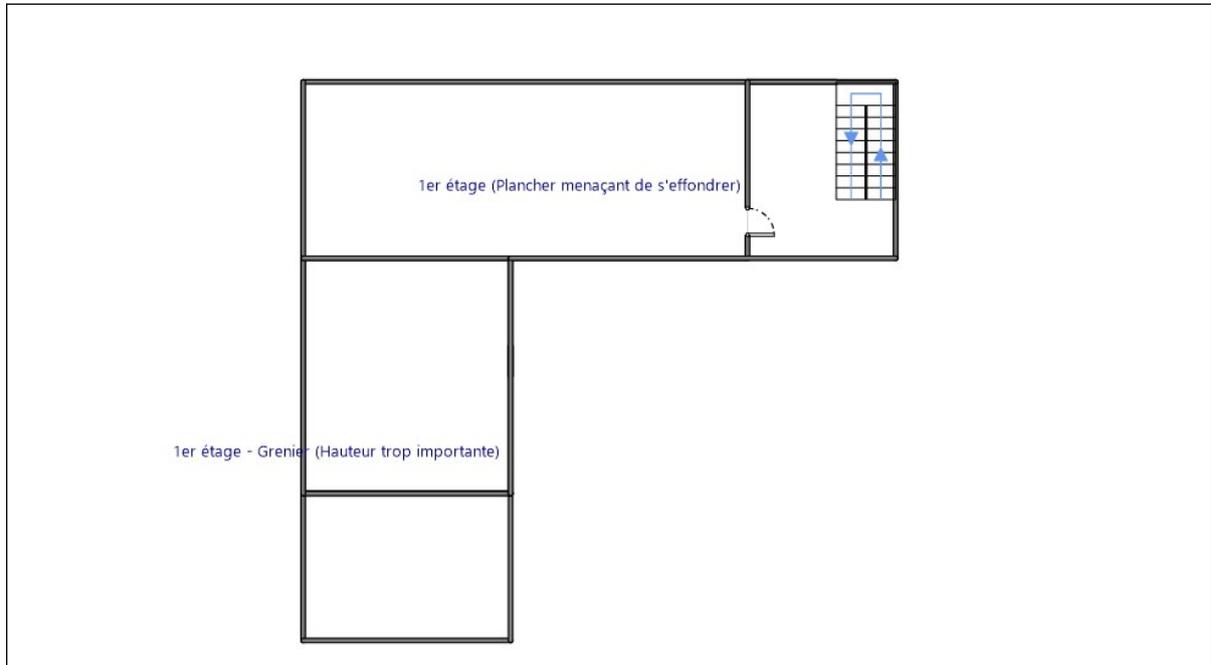
Localisation des mesures sur croquis de repérage

N°	Zone	Unité de diagnostic	Substrat	Revêtement apparent	Localisation mesure	Mesure (mg/cm²)	Etat* de conservation	Classement UD	Observation
-		Mur	torchis/plâtre		Non mesurée	-		NM	Absence de revêtement
-		Plafond	Bois		Non mesurée	-		NM	Absence de revêtement
2	A	Porte	Bois		Non mesurée	1.6	Etat d'usage (Usure par friction)	2	Absence de revêtement

**Du fait de la présence de revêtements contenant du plomb au-delà des seuils en vigueur et de la nature des dégradations constatées (non dégradé, non visible, état d'usage) sur certaines unités de diagnostic, le propriétaire doit veiller à l'entretien des revêtements recouvrant les unités de diagnostic de classe 1 et 2, afin d'éviter leur dégradation future.**
